第112回「柏崎刈羽原子力発電所の透明性を確保する地域の会」 ご説明内容

第 112 回 「地域の会」定例会資料 〔前回 9/5 以降の動き〕

- ・ 9月 11日 荒浜側補助ボイラー建屋 荒浜側補助ボイラー建屋（非管理区域）における病人の発生について（P. 3）
- ・ 9月 12日 発電所構内（屋外） 500KV 開閉所（屋外）におけるけが人の発生について（P. 5）
- ・ 9月 18日 4号機 タービン建屋（管理区域）における油漏れについて（P. 7）
- ・ 9月 25日 発電所構内（屋外） がれき撤去用重機からの燃料（軽油）漏れにともなう軽油の海洋への流出について（P. 9）

- ・ 9月 7日 柏崎刈羽原子力発電所 5号機の使用済ハフニウム棒型制御棒の外観点検結果について（P. 11）
- ・ 9月 10日 柏崎刈羽原子力発電所 5号機における制御棒駆動機構方向制御弁の点検結果について（P. 12）
- ・ 9月 10日 当社原子力発電所における燃料集合体チャンネルボックス上部（クリップ）の一部欠損に関する経済産業省原子力安全・保安院への報告について（中間報告）（P. 15）
- ・ 9月 11日 原子力改革に向けた体制の整備について（P. 21）
- ・ 9月 21日 事故時等における記録及びその保存の徹底に関する指示文書に対する原子力規制委員会への報告について（P. 25）
- ・ 9月 28日 当社原子力発電所の点検周期を超過した機器における保安規定違反に関する根本原因と再発防止対策の報告について（P. 36）
- ・ 9月 28日 柏崎刈羽原子力発電所における長期停止中プラントの計測制御設備の保守管理不備に係る保安規定違反に関する直接原因および根本原因と再発防止対策の報告について（P. 39）
- ・ 9月 28日 原子力発電所の外部電源の信頼性確保に係る開閉所等の耐震性評価の進捗状況の原子力規制委員会への報告について（平成 24 年度 第 2 四半期報告）（P. 43）

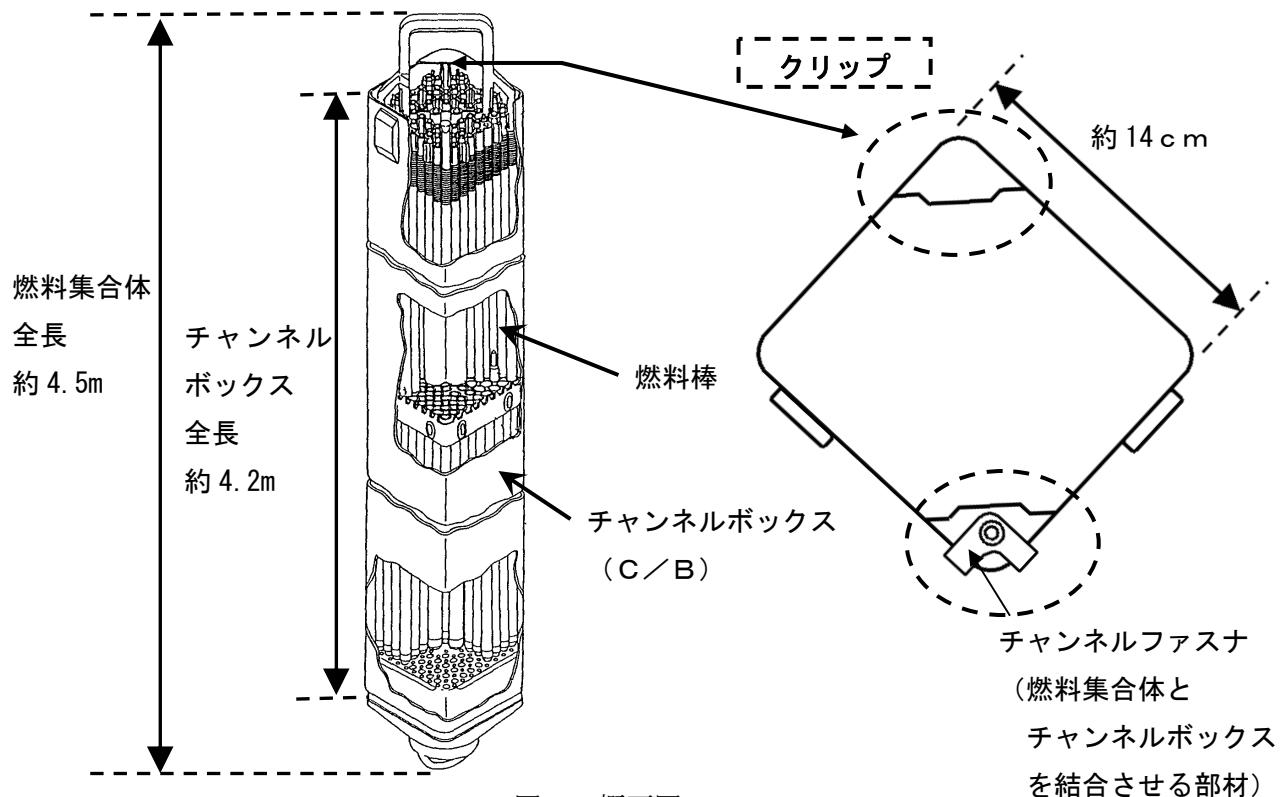
図 1 概要図

今回の点検により、当該箇所の一部に最大で約19mmの白色化または欠損した可能性のある部位が確認されておりますが、当社で過去に確認した事例と同様な様相であり、これまで同様、クリップの強度に問題はありません。

また、白色化または欠損した可能性のある部位は脆い酸化物であり、燃料集合体への影響はないことから、安全上の問題はないと考えております。

柏崎刈羽原子力発電所 4 号機では、使用済燃料プール内に貯蔵されている全燃料体 2,360 体（新潟県中越沖地震時に原子炉内に装荷されていた燃料体 764 体を含む）について、外観点検を実施し、当該部に白色化または欠損の可能性があると判断された燃料体は合計 10 体であり、確認された C／B 上部クリップ接合部の白色化または欠損と思われる部位は最大約 12mm であった。

柏崎刈羽原子力発電所 7 号機では、使用済燃料プール内に貯蔵されている全燃料体 2,336 体（新潟県中越沖地震時に原子炉内に装荷されていた燃料体 446 体を含む）について、外観点検を実施し、当該部に白色化または欠損の可能性があると判断された燃料体は合計 71 体であり、確認された C／B 上部クリップ接合部の白色化または欠損と思われる部位は最大約 19mm であった。なお、今回白色化または欠損の可能性があると判断された燃料体 71 体のうち、6 体については、平成 9 年に柏崎刈羽原子力発電所 5 号機で白色化の事例を確認していた燃料体を号機間輸送により柏崎刈羽原子力発電所 7 号機の使用済燃料プールに移送したものである。

チャンネルボックス上部の外観点検によって確認された状況

当社は、引き続き、同院からの指示文書に基づき、当該箇所の点検を計画的に行うとともに、白色化または欠損の可能性が確認されたものについては、燃料交換機で吊り上げて水中カメラによる詳細点検を実施するなどの調査を実施し、同時に指示文書を受領した他の事業者の調査状況等を踏まえつつ、本事象の発生原因等を検討・評価して、それらの結果を取りまとめ、同院へ報告いたします。

柏崎刈羽原子力発電所 4 号機および 7 号機の使用済燃料プールにおいては、引き続き水中カメラによる C／B 上部の詳細確認を実施し、欠損の有無を確認する。また、他の号機については、プラントの状態を確認しつつ、計画的に点検を実施していく。

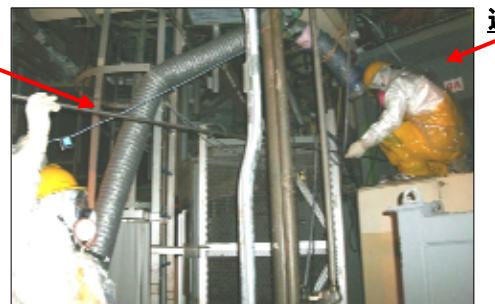
図1：2号機格納容器温度計設置の様子

- 2号機格納容器温度計の設置
格納容器内雰囲気温度計の信頼性向上を目的として、新たに格納容器内雰囲気温度計を設置し、近傍の既設温度計と同等の値を示していることを確認(9/19)(図1参照)。今後一ヶ月を目安に傾向を確認し、冷却状態の監視に使用可能か判断予定。
- 1号機格納容器内部調査及び格納容器温度計等の設置
格納容器内部の状況を把握するための調査(画像、放射線量、温度、水位等)及び常設温度計の設置を10月中旬に実施予定。

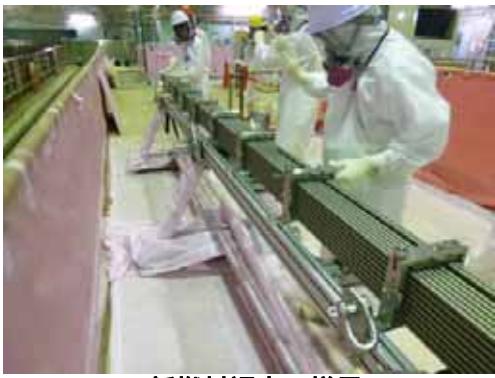
図 5 : 4号機使用済燃料プール内新燃料(未照射燃料)の健全性調査

- 4号機使用済燃料プール内新燃料(未照射燃料)の健全性調査
7月に4号機使用済燃料プールから取り出した新燃料2体について、共用プールにおいて腐食の有無等の確認を実施(8/27~29)した結果、燃料体の変形、燃料棒の腐食や酸化の兆候は確認されず、材料腐食が燃料取り出しに大きな影響を与えることはないと評価(図5参照)。

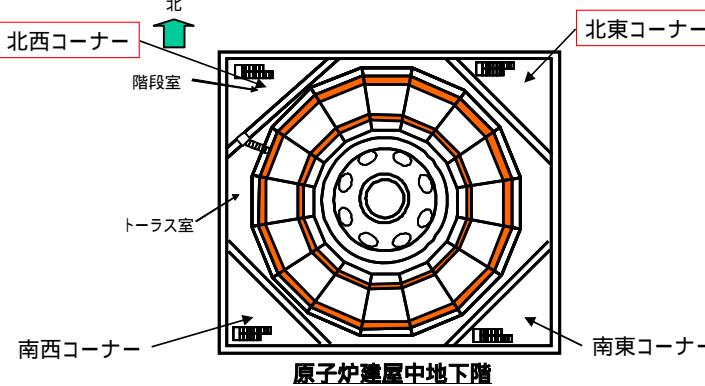
図 6 : 1号機三角コーナー滞留水調査結果

- 1号機三角コーナー(北東,北西)の滞留水の水位測定,サンプリング及び温度測定を実施(9/20)。放射能濃度がほぼ同程度であること等から,各三角コーナーとトーラス室は滞留水の行き帰りがあると考えられる。また,北東コーナーの水位が低いことから,水位(OP3900程度)レベルにタービン建屋へ流出する比較的大きい漏えいルート(貫通口等)がある可能性有り(図6参照)。

場所	水位
北東コーナー	OP 3910 mm
北西コーナー	OP 4420 mm

場所	温度
北東コーナー	32.4
北西コーナー	32.6
