第115回「柏崎刈羽原子力発電所の透明性を確保する地域の会」

柏崎刈羽原子力発電所 5号機の
燃料集合体ウォータ・ロッドの曲がりについて（続報）

平成 24 年 12 月 12 日
東京電力株式会社

柏崎刈羽原子力発電所 5号機 燃料集合体ウォータ・ロッドの曲がり事象に関する燃料集合体点検状況について

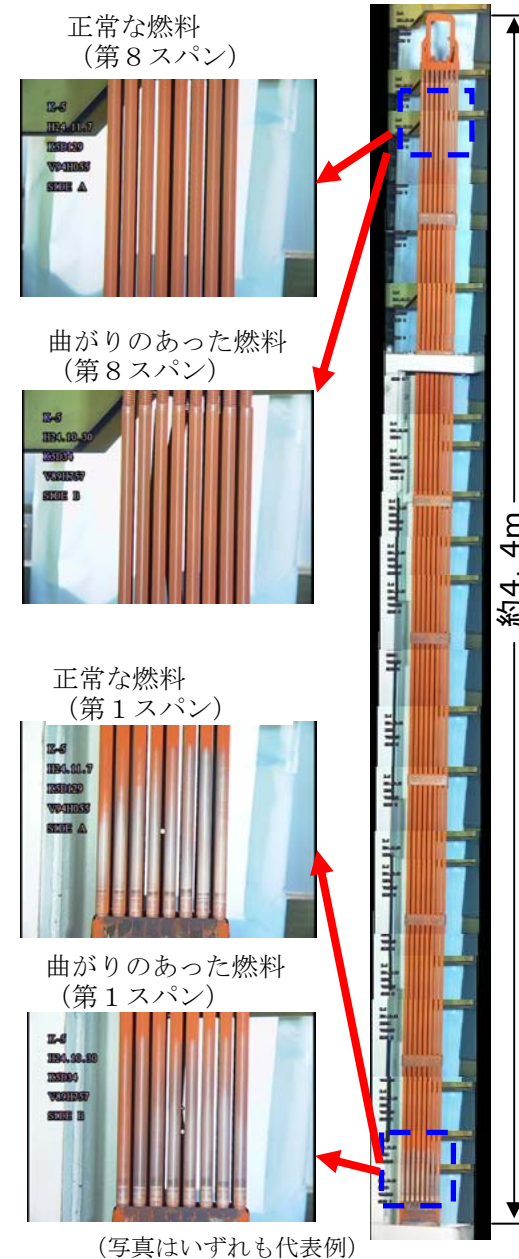
- ウォータ・ロッドに曲がり確認された18体の燃料集合体の内、ウォータ・ロッドの曲がり大きい代表的な燃料集合体2体を対象として、ファイバースコープによる、燃料集合体内部の詳細点検を実施した。

（写真はいずれも代表例）

- ①本来は真円状のウォータ・ロッド下部の通水孔が押し潰されたように変形している（上方向からの力によって変形が生じたものと評価）。しかしながら、ウォータ・ロッド内を流れる冷却材の流路は確保されており、機能は維持されていたものと考えられる。
- ②ウォータ・ロッドの上下端には、伸びを吸収する余裕がまだ残っている。従って、ウォータ・ロッド自体が設計想定以上に照射伸びを起し、その結果、曲がりが発生したとは考えがたい。
- ③ファイバースコープで観察した範囲内でスペーサの内部に破損は確認されておらず、その位置も所定の状態に保持されていた。

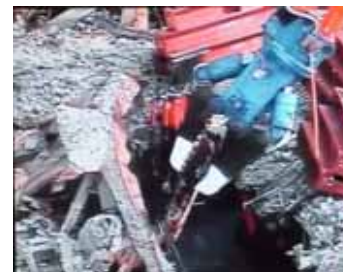
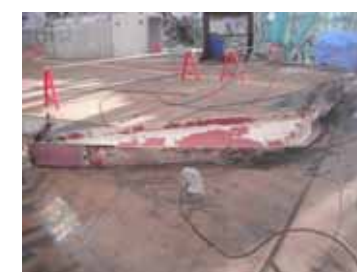
図1：滑落鉄骨ガレキの撤去

- 構台設置作業及び原子炉建屋上部ガレキ撤去作業を継続中（H25年3月頃完了予定）。
- 使用済燃料プール内に滑り落ちた滑落鉄骨ガレキ（9/22）の撤去にあたり、プール内視認性向上のためのプール水浄化装置の運転（12/10～）、モックアップ試験による治具の把持位置等の確認（11/19～）を実施し、12/20に撤去完了（図1参照）。

吊り上げ時の様子

撤去後の様子

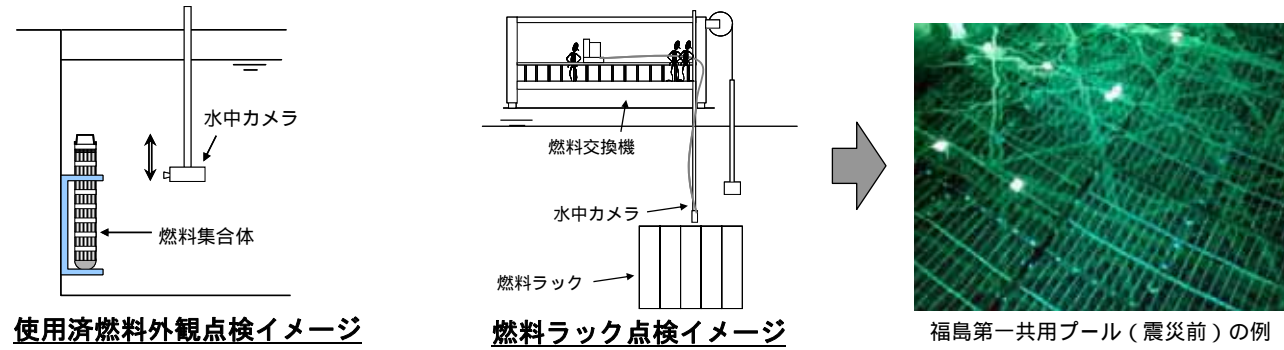
図2：共用プールにおける燃料等の点検概要

共用プールに保管されている使用済燃料を乾式キャスクへ充填するにあたり、12/21より使用済燃料の水中カメラによる抜き取り点検を行い、破損・変形等がないことを確認する。また、燃料ラックについて、今後の共用プールでの使用済燃料の長期保管に対応するため、水中カメラによるラック部材の外観や基礎ボルト/ナットの着座状態の確認を行う。(図2参照)。

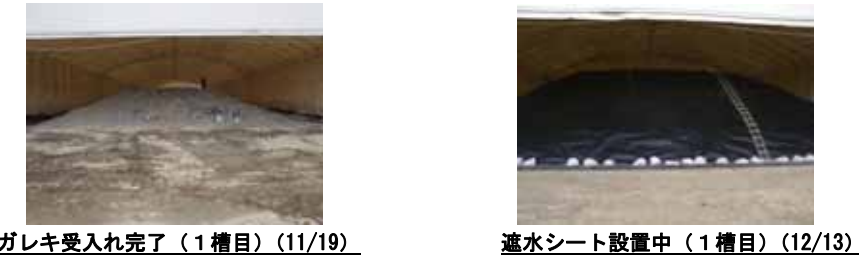
図4：覆土式一時保管施設の現状

新たに放出される放射性物質及び事故後に発生した放射性廃棄物からの放射線による敷地境界における実効線量1mSv/年未満達成のため、覆土式一時保管施設等を設置する。1槽目は11/17にガレキの受入れが完了し、現在、遮水シート・遮へい用覆土設置作業中(図4参照)。2槽目は12/17からガレキの受入れ開始。

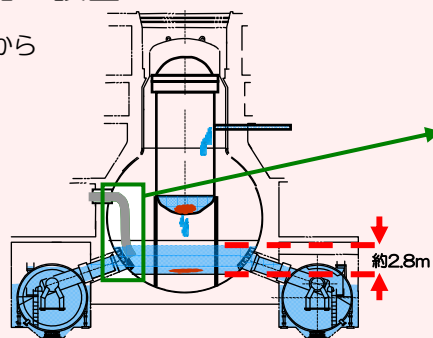
線量ならびに水位測定結果

測定点	D/W ^(※2) 底部からの距離	線量測定値 (Sv/h)
ベネ端部	8,595	約11.1
D9	8,595	9.8
D8	約7,800	9.0
D7	約6,800	9.2
D6	約5,800	8.7
D5	約4,800	8.3
D4	約3,800	8.2
D3	約3,300	4.7
D2・水面	約2,800	0.5
D1	-	-
D0	0	-

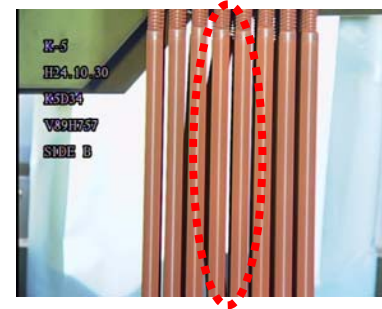
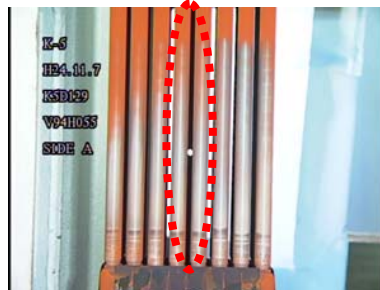
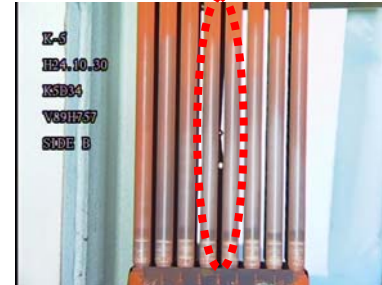
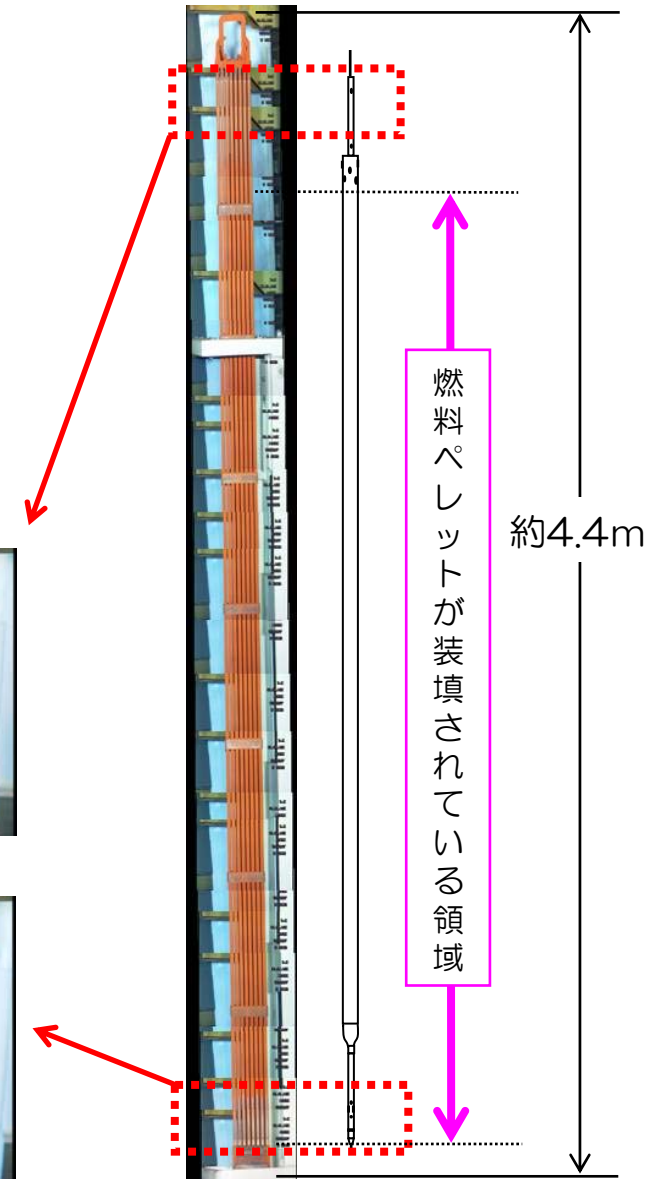
曲がりのある状態
(燃料集合体番号
K5D34の例)

- 曲がり大きい代表的な燃料集合体2体について、ファイバースコープを用いて詳細な観察を実施。
- 上部の細径部に大きな曲がりを確認したK5D34において、ウォータ・ロッドが隣接する燃料棒Bと接触し、この燃料棒を押し曲げた結果、更に別の燃料棒Cへの接触を引き起こしていることを確認。燃料棒同士が接触している部位は、燃料棒上部のガス溜めに当たり、燃料ペレットは装填されていない領域。
- 観察結果全般として、ウォータ・ロッドの曲がりが外力に起因することを示唆。

- 当該燃料集合体にチャンネル・ボックスの装着作業を行った当時、水中作業時には、フィンガスプリング部を通過させるためにチャンネルボックスを一旦引き上げ、落とし込む等の作業方法を行っていた。
- このような作業方法は、当社がフィンガスプリング付きの燃料タイプを導入して以来行ってきたもの。導入当初の燃料設計に対しては問題のない作業方法であったものの、現在の燃料設計に対しては部材の破損を生じる恐れがあると認識。平成10年に作業方法の見直しを行った結果、現在、この作業方法は実施していない。

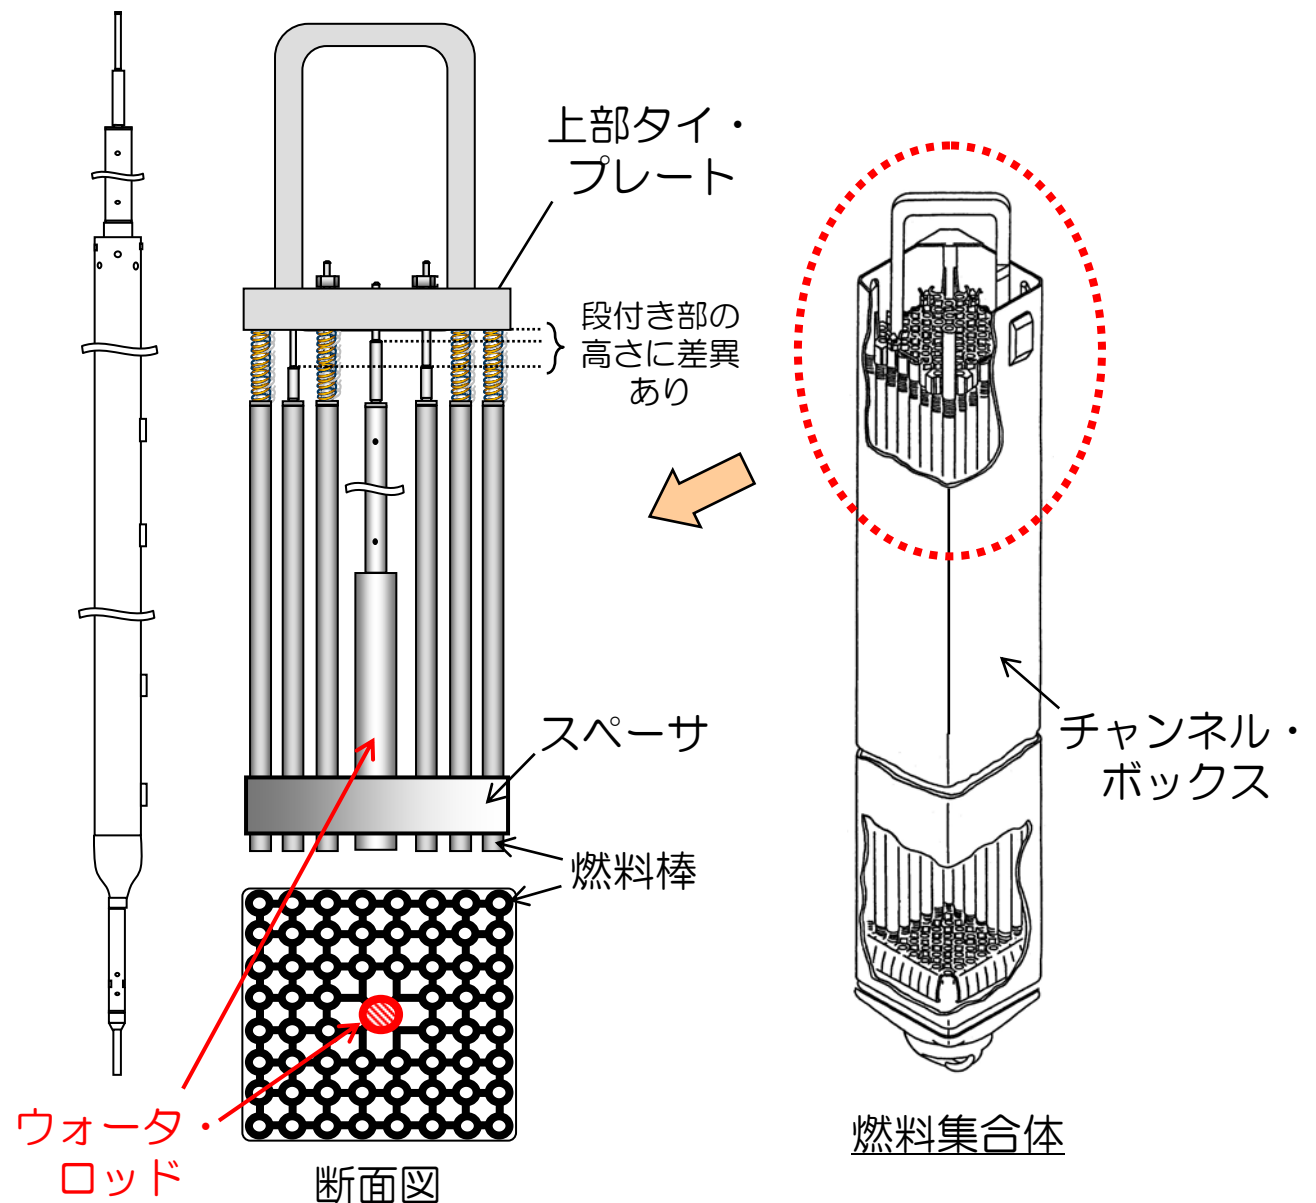
<参考> 高燃焼度8×8燃料のウォータ・ロッドについて

- ウォータ・ロッドは燃料集合体の中央部に設けた中空の管であり，内部に沸騰していない水を流すことで，燃料集合体の中央部付近の中性子を減速しやすくして，出力分布を最適化するためのもの。
- 高燃焼度8×8燃料では，ウォータ・ロッドは径が太い部分と細い部分とを組み合わせた形。また，ウォータ・ロッド上部端栓の段付き部の高さが燃料棒よりも高く，上部タイ・プレートとの衝突時にウォータ・ロッドが単独で力を受ける構造。
