第125回「柏崎刈羽原子力発電所の透明性を確保する地域の会」

第 1 2 5 回「地域の会」定例会資料〔前回 10/2 以降の動き〕

福島第一原子力発電所
汚染水貯留設備（タンク）からの漏えいの
問題点と現場管理の強化について

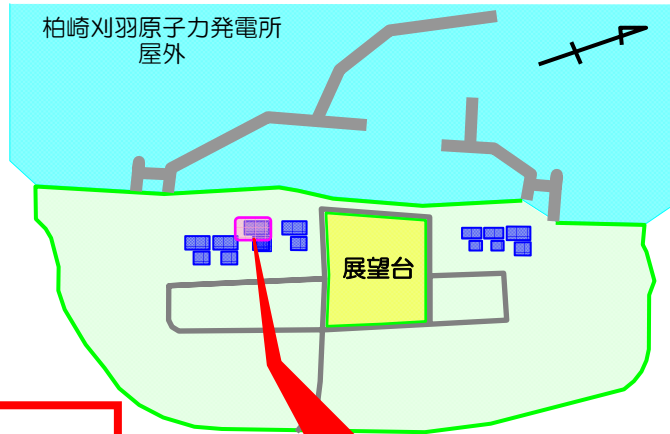
油だまりを確認した箇所

場所	3号機	
件名	タービン建屋（管理区域）における油漏れについて	
不適合の概要	<p>（発生状況） 平成25年10月15日午前10時20分頃、3号機タービン建屋（管理区域）においてタービンや発電機の軸受などに潤滑油を供給する設備の点検に従事していた当社社員が、タービン建屋1階発電機エリアの発電機軸受下部付近およびタービン建屋地下1階発電機下部エリアの床面に、油だまり（発電機エリア：約2リットル 発電機下部エリア：約4リットルの合計約6リットル）を確認しました。油の漏えいについては、午前10時22分に潤滑油供給ポンプの運転を止めたことにより停止しています。その後、午前11時12分に消防本部へ連絡し、現場を確認していただきました。</p> <p>なお、漏れた油は、拭き取り処理を行うとともに床面の清掃を実施しました。</p> <p>（安全性、外部への影響） 漏れた油に放射性物質は含まれておらず、外部への放射能の影響はありません。</p> <p style="text-align: center;">油漏れ状況</p> <div style="display: flex; justify-content: space-around;"> <div data-bbox="349 1200 884 1599">

対応状況	<p>今回の油漏れは、発電機軸受部から潤滑油が漏えいしたものと推定しておりますが、今後、油漏れの原因について調査を行います。</p>

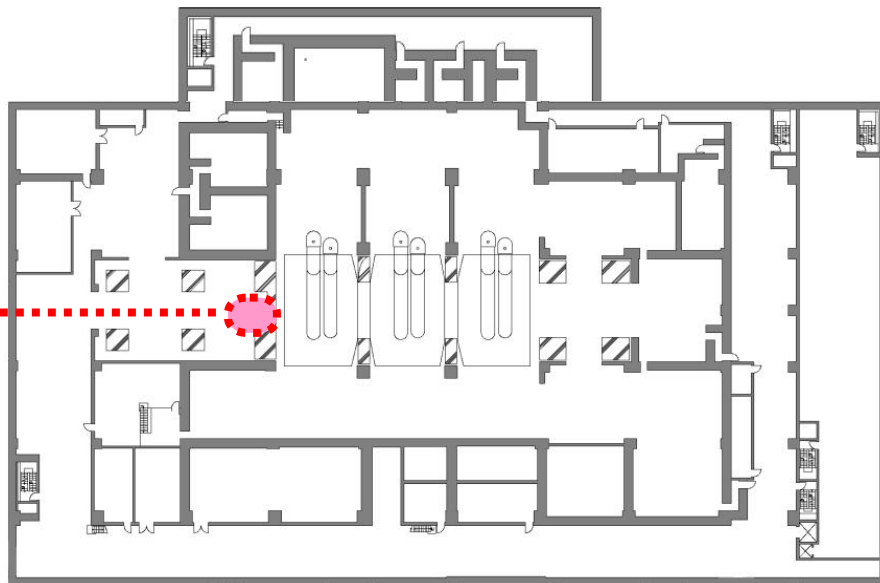
柏崎刈羽原子力発電所3号機 タービン建屋 地下1階

<p style="text-align: center;">地下1階発電機下部エリア床面</p> </div> </div>	
安全上の重要度／損傷の程度	<p><安全上の重要度></p> <p>安全上重要な機器等 / その他設備</p>	<p><損傷の程度></p> <p><input type="checkbox"/> 法令報告等</p> <p><input checked="" type="checkbox"/> 法令報告不要</p> <p><input type="checkbox"/> 調査・検討中</p>

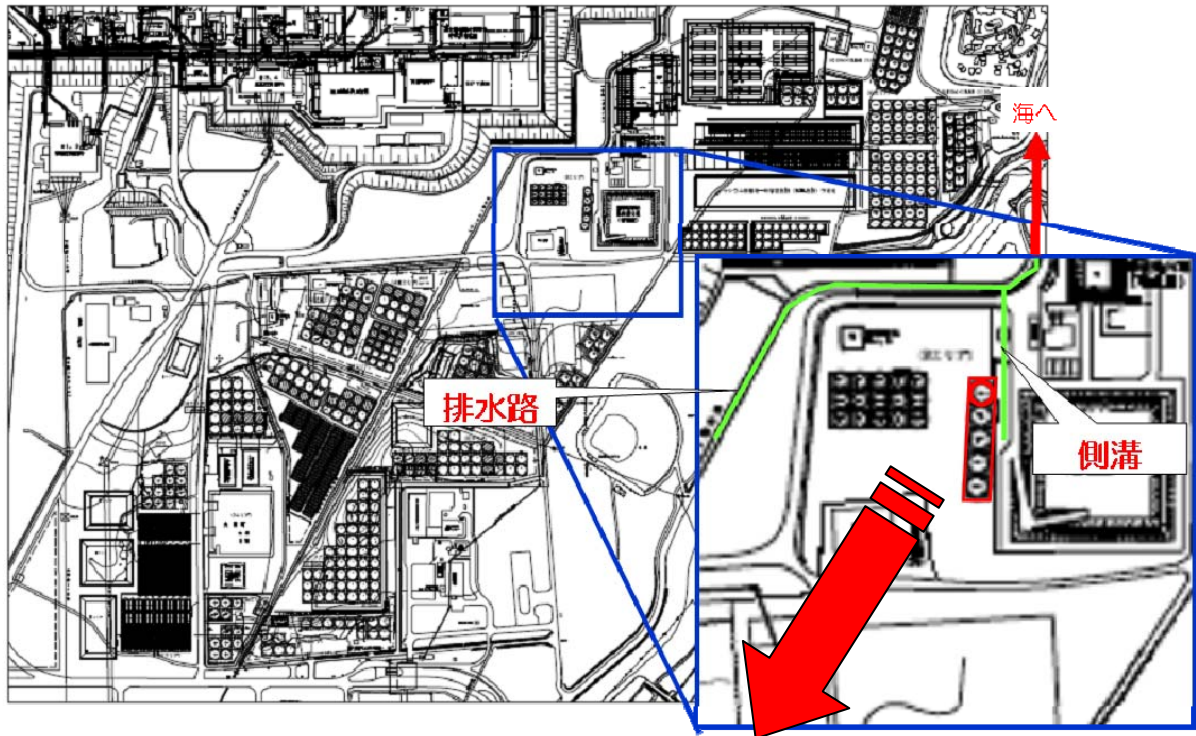
【B-A5タンク漏えい箇所】

B-A5タンク南東側の天板と側板とのフランジ部から、水が漏えいしていた。

B-A5タンクにはタンク堰を越えた位置に歩廊があり、歩廊にあるドレン孔1箇所から、水が鉛筆1本より細い程度の漏えい量でB南タンクエリア堰外の地面へ落ちていた。

- 10：00頃 当該タンク天板付近から1滴/秒程度の滴下が継続していることを確認
- 14：00頃 当該タンク天板付近からの滴下が停止していることを確認

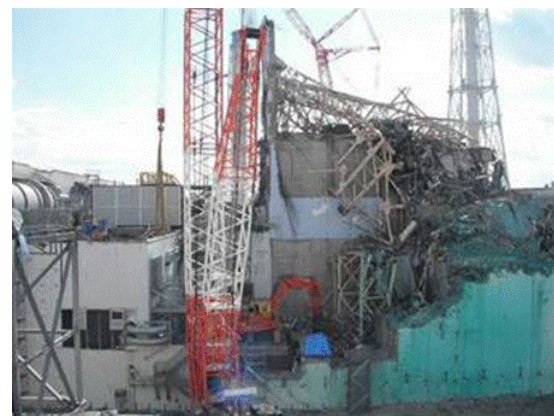
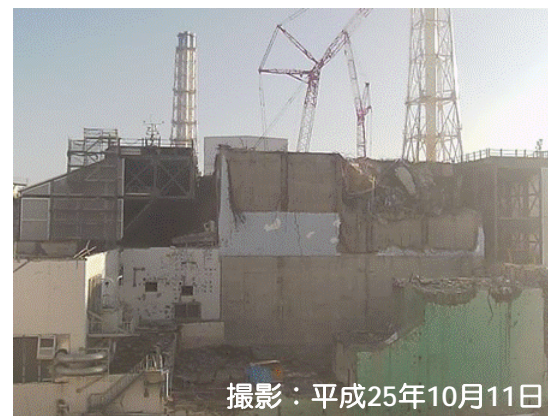
図9：3号機 原子炉建屋上部 大型がれき撤去状況

- ・ 遠隔操作式大型クレーンの先端ジブマストが徐々に伏せる事象を確認（9/5）したため、原子炉建屋上部のガレキ撤去作業を中断。他の遠隔操作式大型クレーンに再発防止対策を実施した上で、10/8よりガレキ撤去作業を再開、10/11に完了（図9参照）。ガレキ撤去後に湯気発生追加調査を実施し、湯気の発生がプラント内外に影響を及ぼさないことを確認。現在、燃料取り出し用カバーや燃料取扱設備のオペフロ上の設置作業に向けて、線量低減対策（除染、遮へい）を開始（10/15～）。

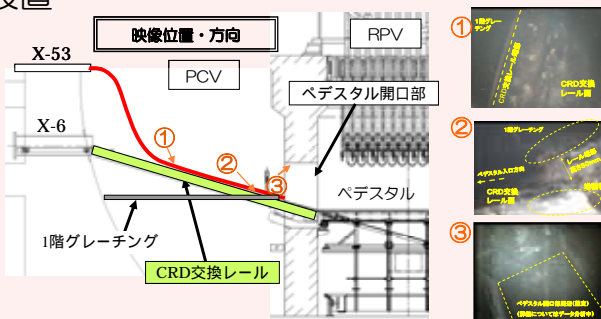
格納容器内部状況

- 格納容器内部の状況把握のため、再調査を実施（8/2、12）。格納容器貫通部より調査装置をCRD交換レールに導き、ベデスタル開口部近傍まで調査することができた。カメラ映像等の解析を行い、今後実施予定のベデスタル内部調査計画に反映していく。
- 格納容器内の滞留水を約800cc採取（8/7）し、分析を実施。
- 格納容器常設監視計器の設置を試みたが、既設グレーチングとの干渉により、計画の位置に設置できなかった（8/13）。
- 原因を特定し、当初計画位置に再設置することを検討中。
