第 150 回「柏崎刈羽原子力発電所の透明性を確保する地域の会」

第150回「地域の会」定例会資料〔前回以降の動き〕

柏崎刈羽原子力発電所における不適切なケーブルの敷設に係る対応（中間報告） について

柏崎刈羽原子力発電所における 不適切なケーブルの敷設に係る対応について

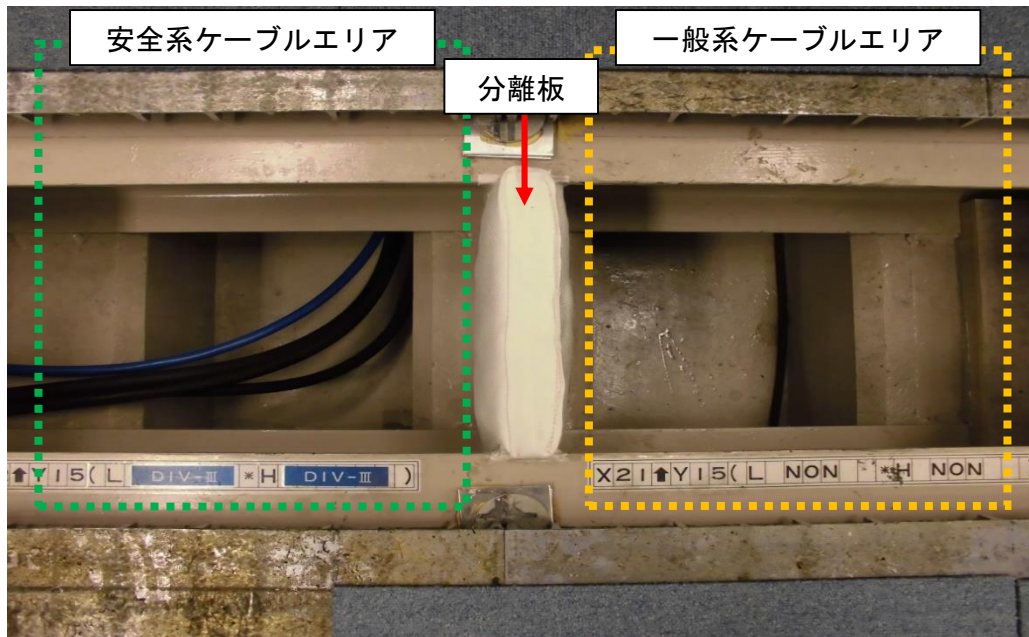
6号機 分離板・ケーブルの現場写真

不適切な状態の例 (分離板の倒れ、ケーブル混在)

当社は、2015年9月18日に、定期検査中の柏崎刈羽原子力発電所6号機中央制御室床下において、火災防護のために安全区分*¹に応じてケーブルを分離敷設する耐火性の分離板が倒れ、一部の安全系ケーブル*²が一般ケーブル*³と混在して敷設していることを確認しました。(7号機についても一部同様の箇所を確認しました。)

その後、6、7号機の中央制御室床下のケーブルと分離板の状況を詳細に確認し、ケーブルの敷設ルートに誤りがあったこと(以下、同事例)について原因調査を行うとともに、ケーブルを適正なルートに張り替える等の是正処置を進めることといたしました。また、処置が完了するまでの間は、万が一の火災発生に備え中央制御室における監視強化を実施していくこととしました。

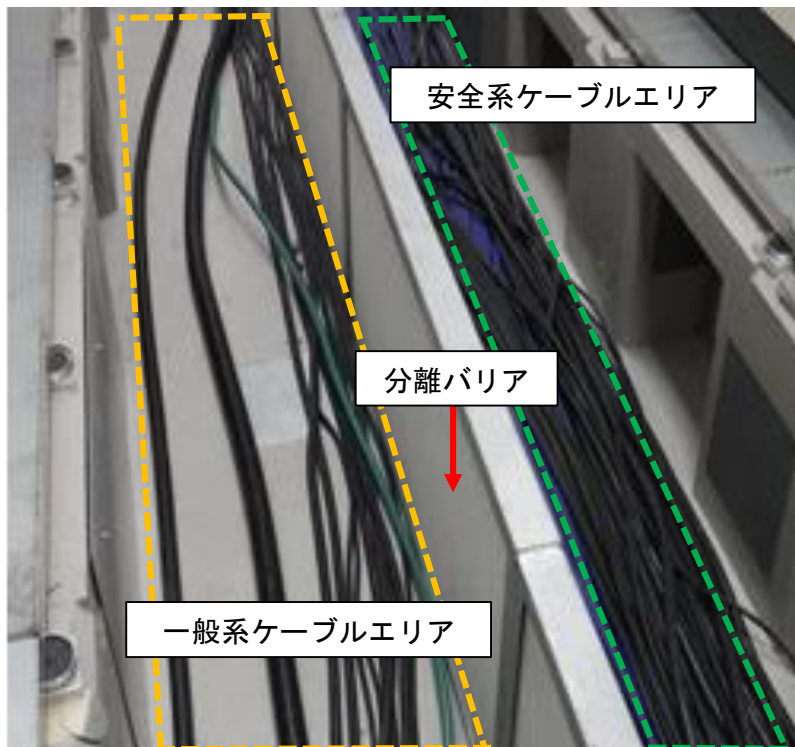
7号機 分離バリア・ケーブルの現場写真

不適切な状態の例 (分離バリアを樹脂管が貫通)

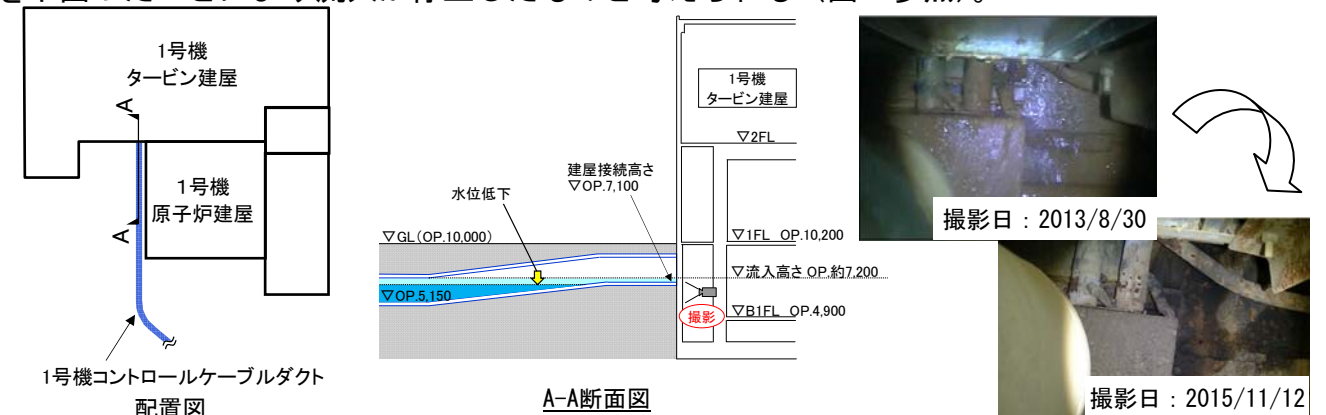
- 建屋へ流れ込む地下水の量を減らすため、建屋周辺の井戸（サブドレン）からの地下水の汲み上げを9/3より開始。汲み上げた地下水は専用の設備により浄化し、9/14より排水を開始。11/25までに23,928m³を排水。浄化した地下水は水質が運用目標未満であることを東京電力及び第三者機関にて確認した上で排水。
- 海側遮水壁の閉合以降、地下水ドレンポンド水位が上昇したことから11/5より汲み上げを開始。11/25までに5,744m³を汲み上げ。
- 1号機タービン建屋への地下水流入が確認されていた1号機コントロールケーブルダクトについて、11/12、地下水流入状況を再調査したところ、流入が停止していることを確認。サブドレン稼働による地下水位の低下に伴い、当該ダクト内の水位が1号機タービン建屋への接続高さを下回ったことにより流入が停止したものと考えられる（図1参照）。

図1：1号機コントロールケーブルダクト接続部 地下水流入状況

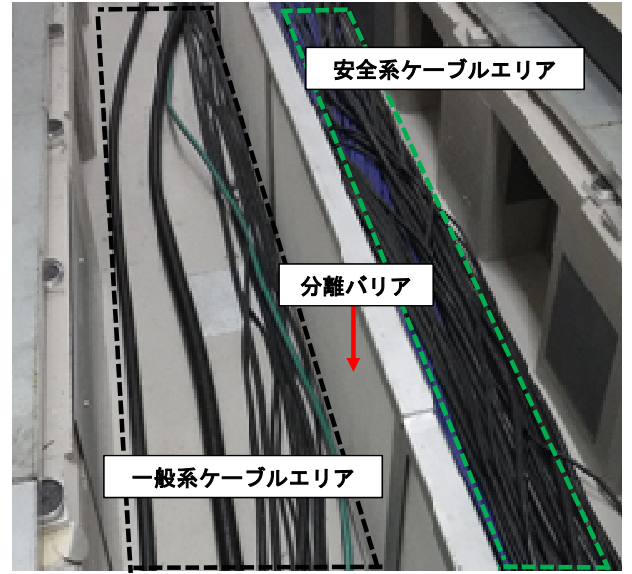
不適切な状態の例（分離バリアを樹脂管が貫通）

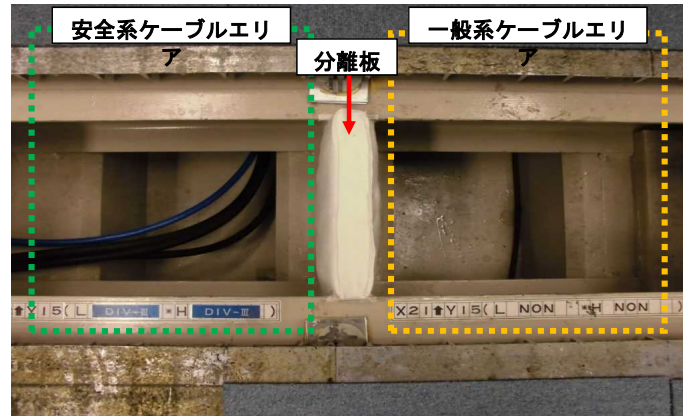
不適切な状態の例（分離板の倒れ、ケーブル混在）

- 9月18日；6号機中央制御室床下において、当社工事監理員と協力企業作業員が計測設備電路耐震強化工事のための調査を行ったところ、電气的分離・火災防護のために設置した耐火性のケーブル分離板が倒れ、安全系のケーブルと一般ケーブルが混在敷設していることを確認
⇒不適合として登録し、調査・検討を開始
(9月28日分不適合事象としてお知らせ)
- 10月22日；6号機中央制御室床下のケーブルおよび分離板の設置状況と今後の対応について定例記者説明会で説明
- 11月4日；原子力規制委員会よりケーブル敷設状況、原因調査並びに再発防止対策の報告、および速やかな是正措置等を求める指示文書を受領
- 11月11日；当社から原子力規制委員会に対して以下を報告（中間報告）
 - 6号機中央制御室床下ケーブル敷設状況
 - 今後の調査方針と具体的な調査計画

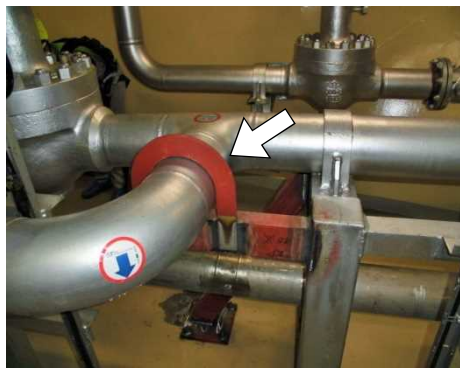
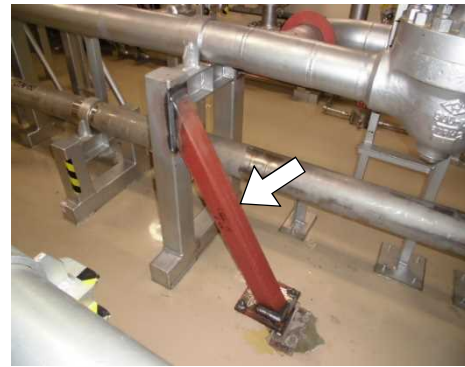
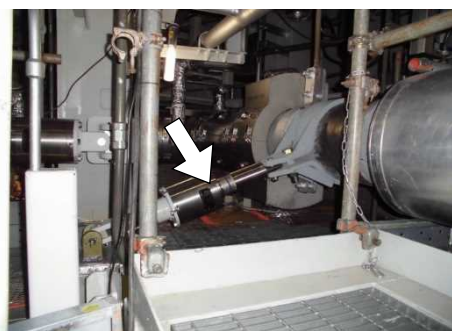
図2 耐震強化工事の例

配管の減肉する量は、配管の形状、材質及び流体の水質、流速等で異なり、形状で言えば図1のように内部の流体が変化する曲がりの部分や配管が途中で細くなる部分等で流れの乱れが大きく、減肉が多く発生する傾向があります。

今回、配管サポートの追加等（約30箇所）の耐震工事は、その評価結果に基づき工事として、減肉評価した配管が地震時に過度の応力が生じないように、図2のように配管の支持点および防振器の追加や強化を実施しております。
