#### 第 170 回「柏崎刈羽原子力発電所の透明性を確保する地域の会」 ご説明内容

#### 第170回「地域の会」定例会資料 〔前回定例会以降の動き〕

#### 【不適合関係】

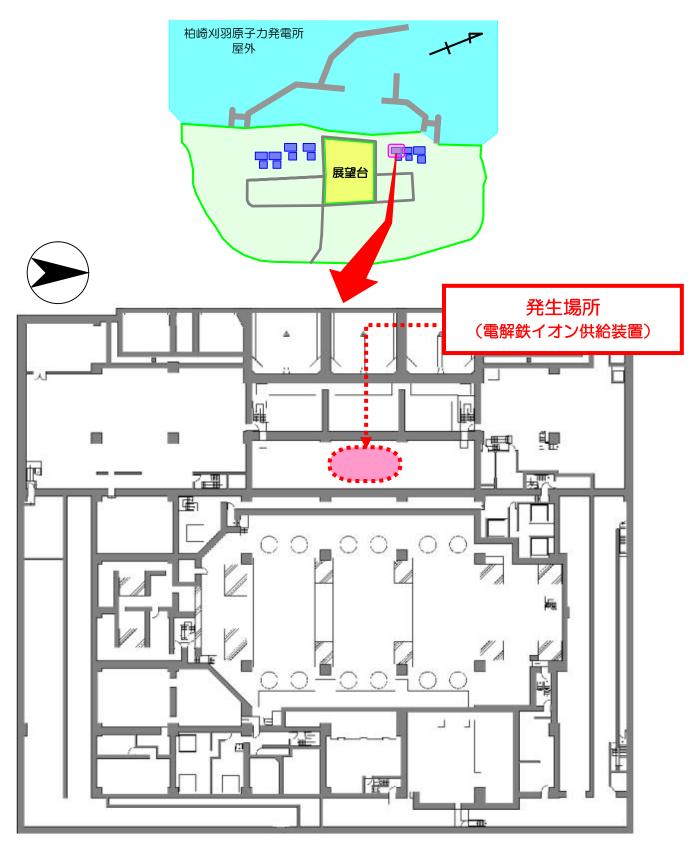
柏崎刈羽原子力発電所7号機 タービン建屋 地下2階(非管理区域)

号機	7号機 タービン建屋(非管理区域)					
件名	電解鉄イオン供給装置からの海水の漏えいについて					
	2017年7月5日午前10時頃、7号機タービン建屋地下2階(非管理区域)において、電解鉄イオン供給装置*点検後の試運転にて漏えい確認を実施していたところ、同装置の配管接続部(フランジ部)から海水(約250リットル)が周辺の床に漏えいしました。					
	その後、同装置の運転を停止したことにより、漏えいは停止しました。					
不適合の 概要	本事象による外部への放射能の影響はありません。					
*電解鉄イオン供給装置 熱交換器(原子炉建屋補機冷却系およびタービン建屋補機冷却系)の海 内面に耐食性に優れた酸化鉄系防食(サビ防止)被膜を形成する装置。						
安全上の重 要度/損傷 の程度	□ 法令報告要  安全上重要な機器等 / その他  ■ 法令報告不要 □ 調査・検討中					
対応状況	漏えいした海水については、排水処理を実施しました。 詳細な原因については現在調査中です。

7号機タービン建屋(非管理区域)電解鉄イオン供給装置からの 海水の漏えいについて

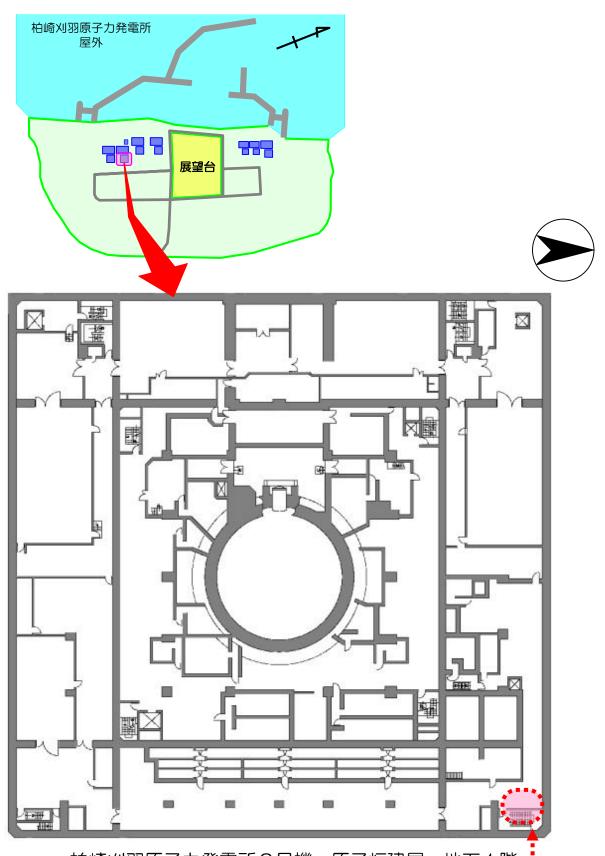
柏崎刈羽原子力発電所2号機 原子炉建屋 地下1階

号機	2 号機 原子炉建屋(管理区域)			
件名	防火壁貫通部の防火処置未実施について			
不適合の 概要	2017年7月11日、2号機原子炉建屋地下1階および地下5階(管理区域)の階段室において、防火区画として設定している壁の貫通部に対して、防火処置が施されていない箇所が計2箇所あることを確認しました。 このため状況調査を行った結果、当該貫通部の状態は、建築基準法に抵触すると判断しました。			
安全上の重 要度/損傷 の程度	<安全上の重要度>       <損傷の程度>         安全上重要な機器等       その他         ■ 法令報告不要         □ 調査・検討中			
対応状況	当該貫通部については、モルタル詰めによる防火処置を速やかに実施いた します。また、同様な貫通部が発見された場合は、適切に処置を実施してま いります。

#### 2号機 防火壁貫通部の防火処置未実施について

( 北東側階段室および廊下 )

上記については、2017年7月19日にモルタルにて補修を行い、防火処置を完了しました。

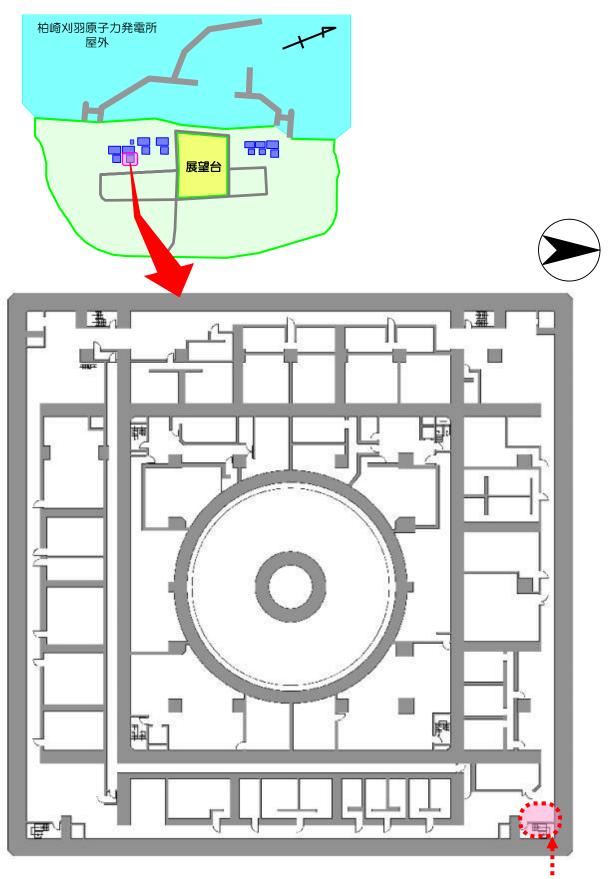
柏崎刈羽原子力発電所2号機 原子炉建屋 地下5階

2号機 防火壁貫通部の防火処置未実施について

北東側階段室および廊下
