第 184 回「柏崎刈羽原子力発電所の透明性を確保する地域の会」

第184回「地域の会」定例会資料〔前回定例会以降の動き〕

柏崎刈羽原子力発電所 1 号機
非常用ディーゼル発電機（B）の過給機軸固着について
（中間報告書）

柏崎刈羽原子力発電所 1号機
非常用ディーゼル発電機（B）の過給機軸固着について

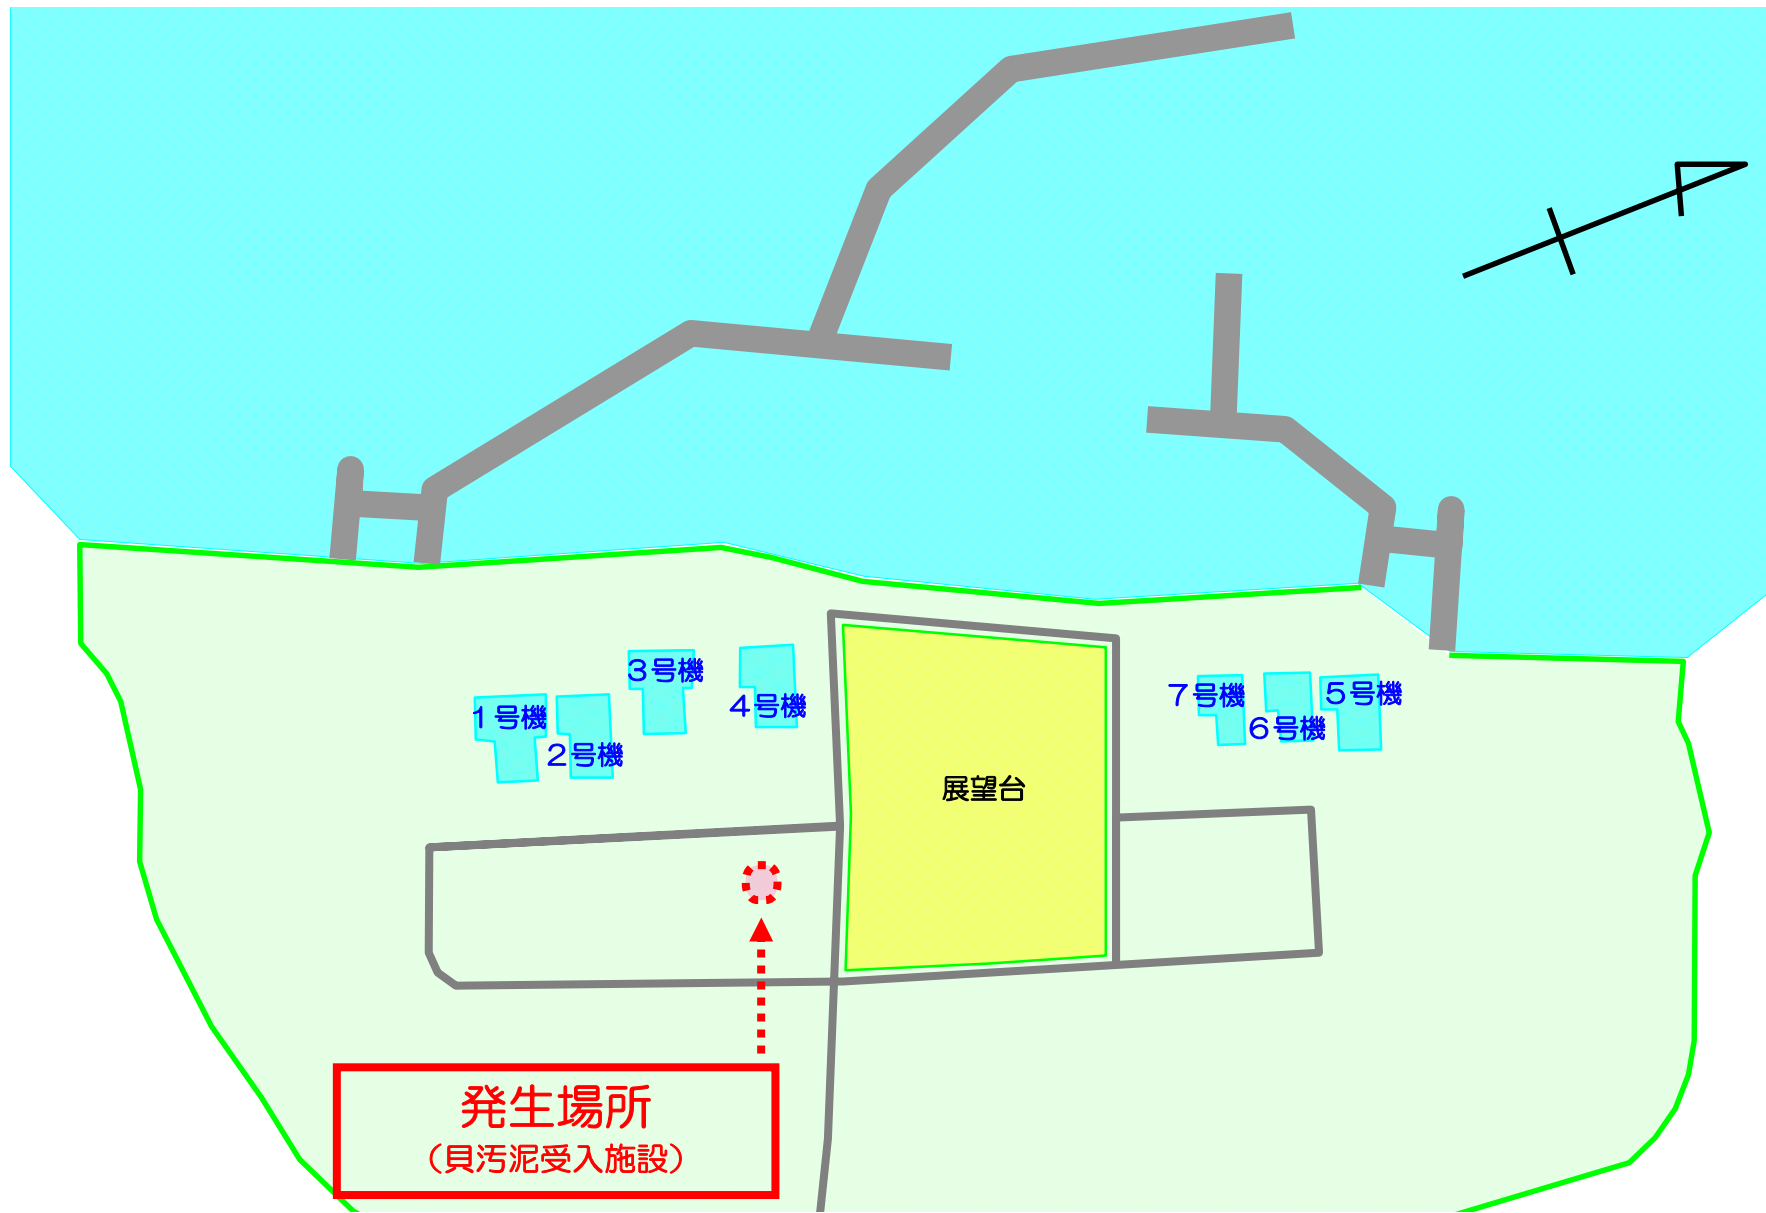
号機	—	
件名	発電所構内（屋外）におけるけが人の発生について	
不適合の概要	<p>2018年10月2日午前11時頃、荒浜側貝汚泥受入施設*1（屋外）において、汚水のサンプリング作業に従事していた協力企業作業員が、回転機器*2にゴム手袋を巻き込まれ、右手首上部を負傷、出血が確認されたことから業務車にて病院へ向かいました。</p>   <p style="text-align: center;">けがの発生状況（再現）</p> <p>*1 貝汚泥受入施設 海水系設備の点検・清掃等で発生した貝や汚泥を構内で保管するための処理施設。</p> <p>*2 回転機器 処理水を攪拌するための機器。</p>	
安全上の重要度／損傷の程度	<p><安全上の重要度></p> <p>安全上重要な機器等 / その他</p>	<p><損傷の程度></p> <p><input type="checkbox"/> 法令報告要</p> <p><input checked="" type="checkbox"/> 法令報告不要</p> <p><input type="checkbox"/> 調査・検討中</p>
対応状況	<p>診察の結果、右前腕に骨折が確認され、手術を行っております。</p> <p>今回の事例を踏まえ、発電所関係者に周知し注意喚起を行うとともに、再発防止に努めてまいります。</p>

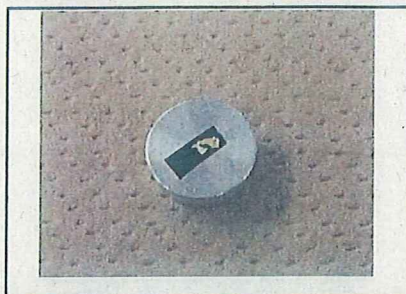
K1 金属粉タービン(R側)
カーボンテープ上で観察

軸受押さえ回り止め部に欠損確認
 (欠損部は油溜め部より回収)
 及び軸受押さえが反時計廻りに270°回転していることを確認(ロータ回転方向と逆方向)
 油貯め内部に金属粉を確認

元素	概算濃度	強度補正	質量濃度 [%]	質量濃度 o [%]	原子数濃度 [%]
Cu	12.26	0.9505	54.75	3.52	34.36
Zn	6.84	0.9519	30.49	4.03	18.59
C	0.91	0.3166	12.27	2.2	40.73
O	0.52	0.8676	2.54	0.77	6.33
Re	-0.01	0.4915	-0.05	0.93	-0.01
トータル			100
