第 186 回「柏崎刈羽原子力発電所の透明性を確保する地域の会」

柏崎刈羽原子力発電所における 安全対策の取り組み状況について

荒浜側立坑付近のケーブル洞道内の火災に係る 調査及び類似接続部点検の状況について

柏崎刈羽原子力発電所 1 号機の耐震安全性評価等における
高圧及び低圧炉心スプレイ系配管評価の誤りに関する原子力規制庁への報告について

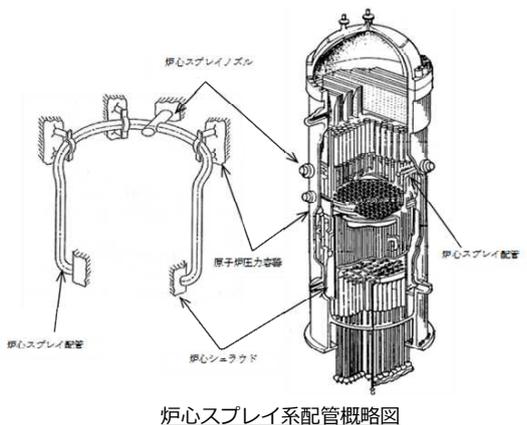
- 柏崎刈羽原子力発電所1号機は「新潟県中越沖地震後の設備健全性に係る点検・評価」（以下「KK1本震評価」）及び「発電用原子炉施設に関する耐震設計審査指針」の改訂に伴う耐震安全性評価」（以下「KK1耐震安全性評価」）を実施し、その内容を国へ報告している。
- 柏崎刈羽原子力発電所1号機の炉心スプレイ系配管（下図参照）の耐震評価は、解析プログラム（NASTRAN）を用いた応答スペクトル解析^{※2}により評価を行っているが、評価当時、耐震評価のための解析を実施した委託先が本来使用するべき計算式とは異なる計算式を使用したことにより、当該配管の応力発生値について誤って（低く）計算していることを確認した。
- 改めて、本来使用するべき計算式を入力し計算したところ、当該配管の応力発生値は許容値を満足しており、設備の健全性は確保されていることを確認している（下表参照）。

報告書名	応力発生値 (MPa)		評価基準値 (MPa)
	(誤) 既報告値	(正) 評価結果	
KK1本震評価	30	94	172
KK1耐震安全性評価	29	147	223

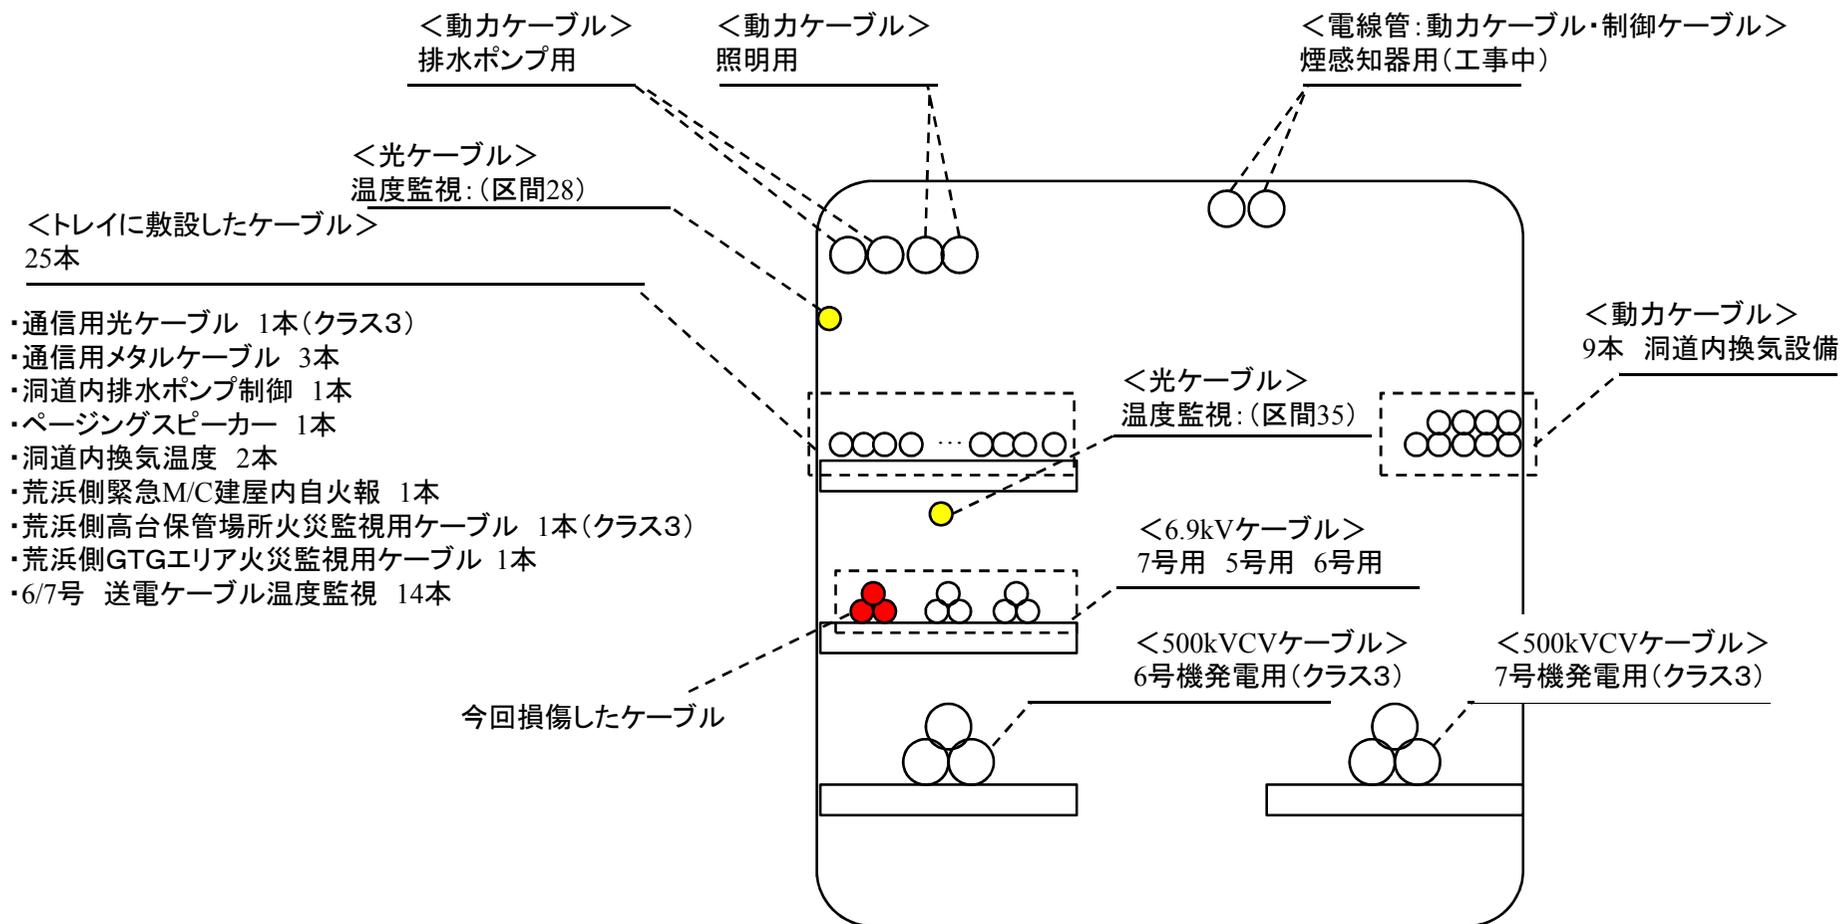
(添付資料2)火災発生付近のケーブル敷設状況

火災発生付近の全てのケーブルについては、安全重要度クラス3以下のケーブルであり、プラントの事故防止及び影響緩和に直接寄与する設備ではない。

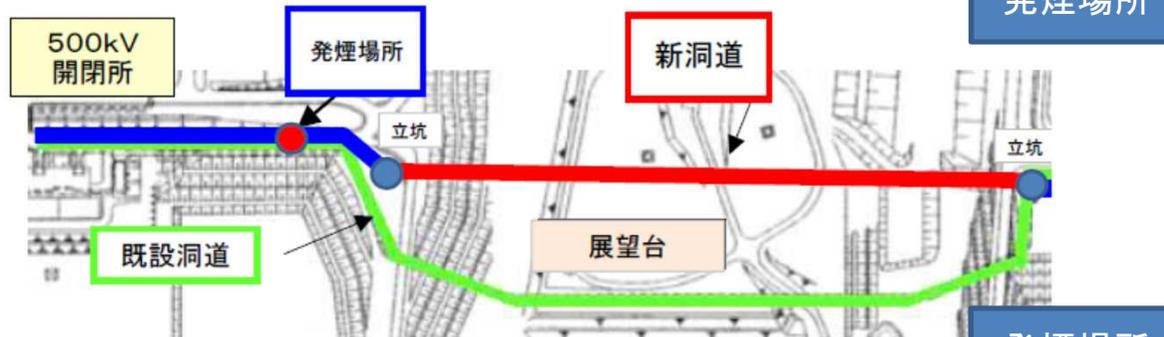
荒浜側立坑付近ケーブル洞道 概略図

- 当該ケーブルの接続部から絶縁破壊し地絡・短絡に至ったが、保護回路により自動的に遮断され、難燃ケーブルのため自己消火し、他のケーブルへの延焼は無かった。
- 火災発生付近の全てのケーブルは、安全重要度クラス3以下であり、プラントの事故防止及び影響緩和に直接寄与する設備ではない。
- 火災当日は、ケーブルを介して使用している負荷はなく、ケーブルにはほとんど電流は流れていない状況であった。
- 今後、接続部を切出して原因調査を行い、来年1月末を目途に原因と対策についてとりまとめる予定。

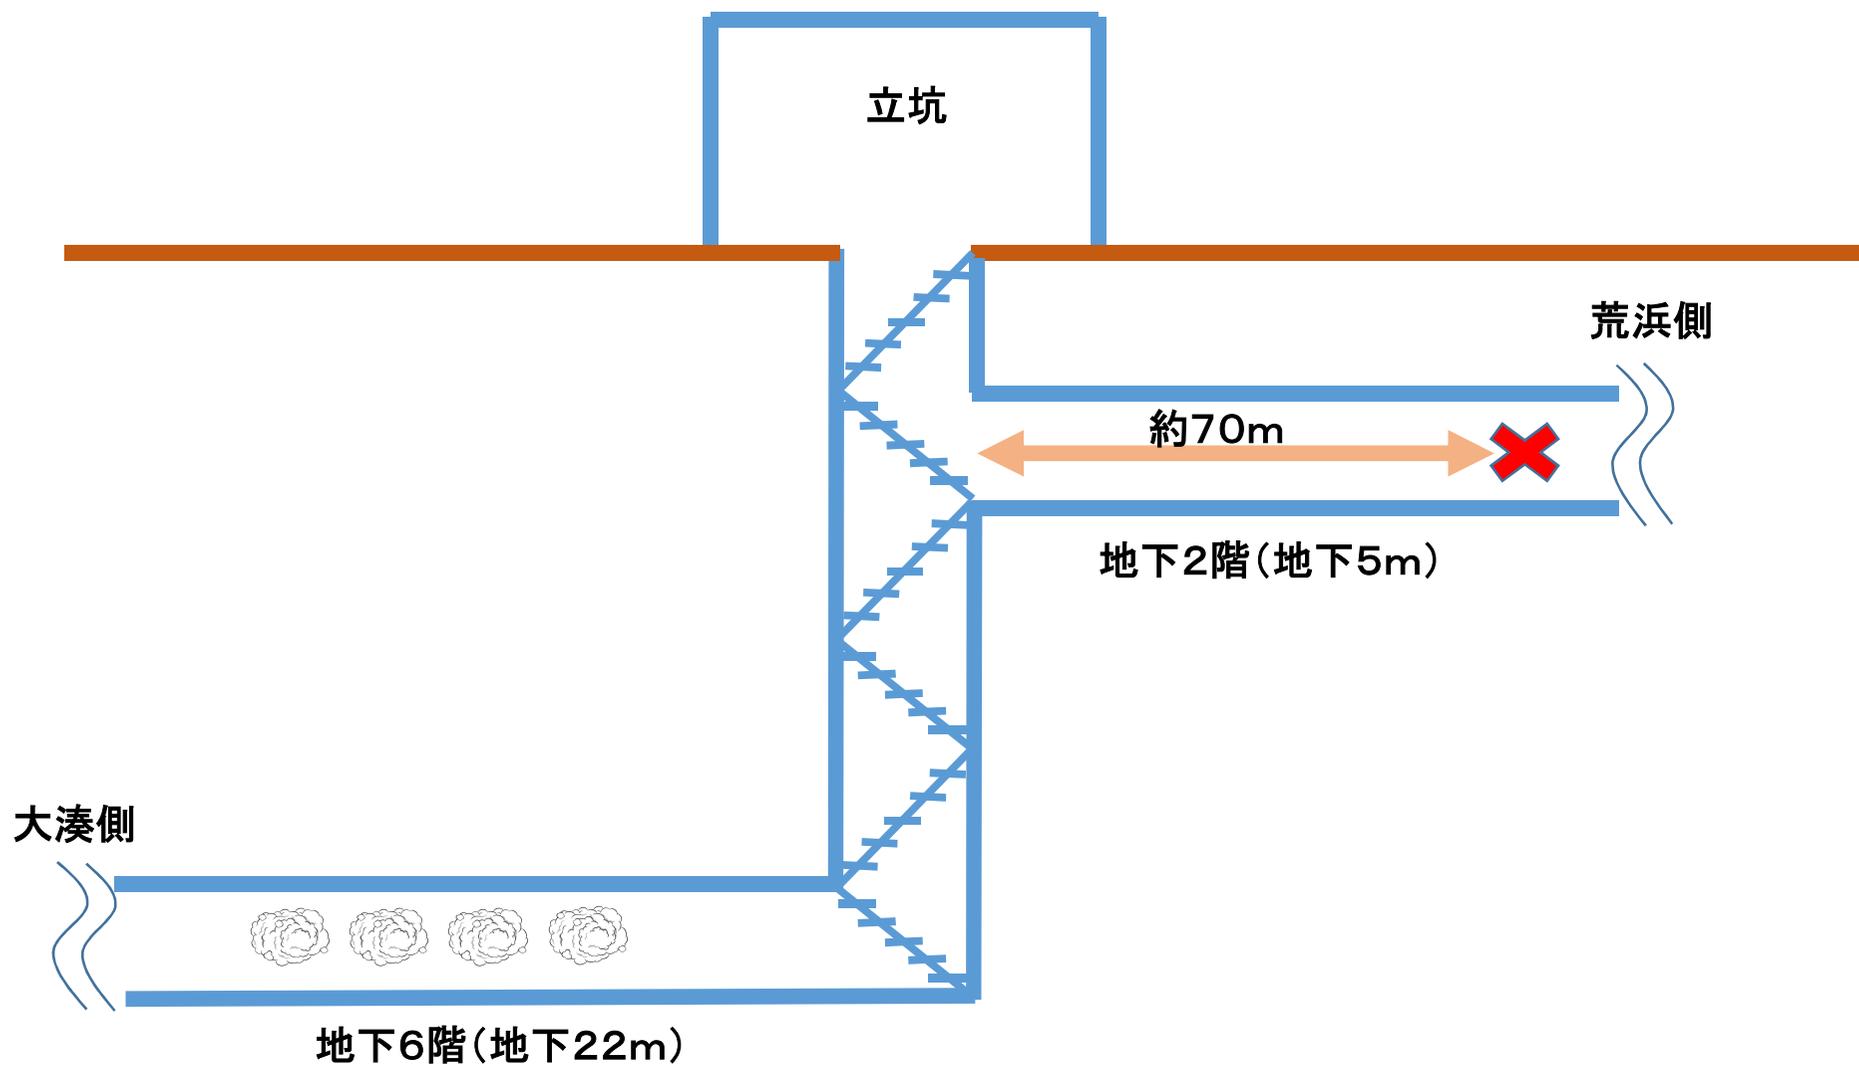
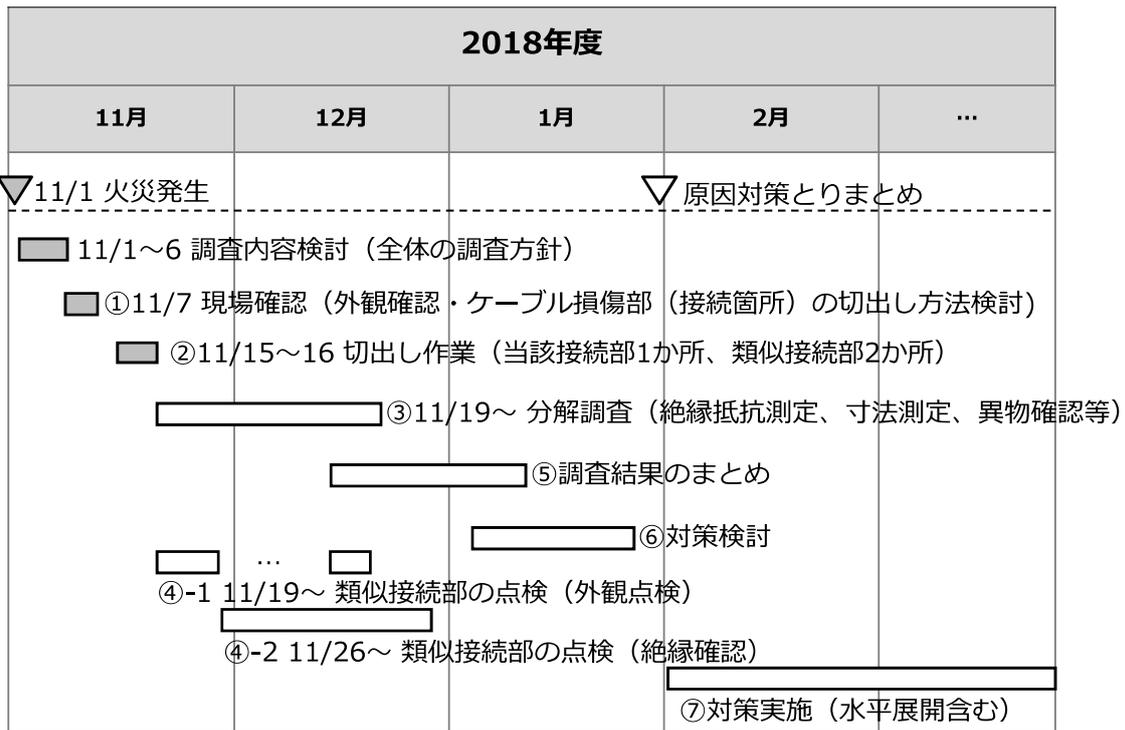
KK 荒浜側立坑付近の洞道ケーブル火災 断面図

高台の荒浜側緊急用電圧電源盤から7号機へ電気を送るケーブルは3本ありますが、そのうち1本のケーブルの接続部が損傷し、さらに通電による損傷部の過熱などにより、隣接しているケーブルも損傷したことから、最終的にケーブルの損傷部同士がショートし、火災に至ったものと推定しています。
