号機	7号機	
件名	タービン内部の点検状況について	
不適合の概要	<p>当所7号機は、11月23日から低圧タービン(A)の車室(タービンのカバー)を開放してタービン内部の点検(内部状況確認)を実施しました。</p> <p>点検の結果、11月29日13時40分頃、動翼の先端部(シュラウド部^{*1}第10段から第12段)、湿分分離翼^{*2}(第13段)および動翼の付け根部(第10段から第13段)に静翼と接触したと考えられる摩耗(最大約3mm)が確認されました。また、静翼についても接触したと考えられる摩耗(最大約4.5mm)が確認されました。</p> <p>今後、動翼および静翼の接触した箇所の補修等を検討します。</p> <p>なお、今回確認された動翼および静翼の接触箇所は、先行して点検している3、4号機とほぼ同じ箇所を確認されており、摩耗および接触痕の大きさについてもほぼ同程度のものでした。</p> <p>*1：シュラウド部 蒸気による発電効率を上げるためにタービンの動翼を最外周にあたる先端部分で覆い固定しているもの。</p> <p>*2：湿分分離翼 タービンの動翼・静翼は左右対称に構成されており、7号機の場合、低圧タービンは第10段から第16段までである。(高圧タービンは第1段から第9段) そのうち動翼の第13～15段は湿分分離翼であり、湿分分離翼は主タービンを駆動する蒸気が、各段落を通過する毎に圧力および温度が低下することによって増加する湿分を動翼蒸気入口側に刻まれた溝から遠心力を利用し排出するための翼である。このため、湿分分離翼は構造上シュラウドより蒸気入口側に突出している。</p>	
安全上の重要度/損傷の程度	<p><安全上の重要度></p> <p>安全上重要な機器等 / <u>その他設備</u></p>	<p><損傷の程度></p> <p>法令報告 法令報告不要 調査・検討中</p>
対応状況	<p>今後、動翼および静翼の接触した箇所の補修等を検討します。</p>

7号機 低圧タービン(A)内部点検状況

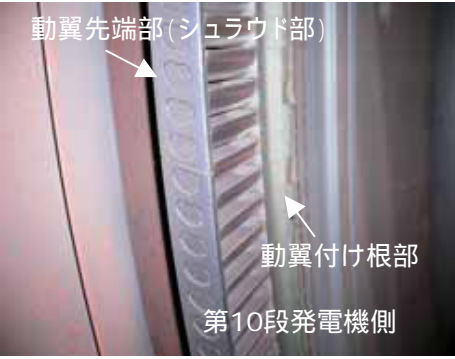
第13段発電機側 シールド部

段数	接触部位		状況
		動翼	静翼	
タービン側	10	シールド部	左記対応部位	摩耗
		翼付け根部	〃	摩耗
	11	シールド部	〃	摩耗
		翼付け根部	〃	接触痕(光沢のみ)
	12	シールド部	〃	摩耗
		翼付け根部	〃	接触痕(光沢のみ)
発電機側	10	シールド部	左記対応部位	摩耗
		翼付け根部	〃	摩耗
	11	シールド部	〃	摩耗
		翼付け根部	〃	摩耗
	12	シールド部	〃	摩耗
		翼付け根部	〃	摩耗
13	湿分離翼部 1	〃	摩耗	
	翼付け根部	〃	摩耗

1 第13段～15段は湿分離翼であり、湿分離翼は構造上シールドより蒸気入口側に突出している(写真上参照)。翼等の修理方法については今後検討予定。
