1号機タービン建屋（管理区域）における 堆積物の確認について

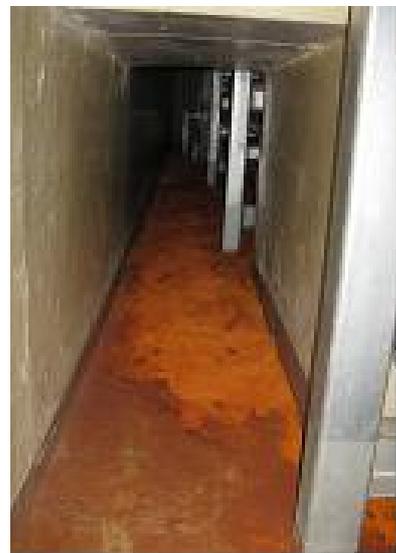
場所	1号機	
件名	タービン建屋(管理区域)における堆積物の確認について	
不適合の概要	<p>(事象の発生状況) 定期検査中の1号機において、平成20年12月3日午後3時頃、タービン建屋地下2階雑固体置場*1(管理区域)の床下に設置している配管トレンチにおいて、配管サポート等の点検のため現場確認を行っていた協力企業作業員が、トレンチ内に堆積物を確認しました。堆積物は復水脱塩塔*2の使用済みの樹脂で、堆積量は約0.82m³(縦約2m、横約10m、深さ約2~9cm)、放射エネルギーは約1.8×10⁷ベクレルでした。</p> <p>(原因) 復水脱塩塔の使用済みの樹脂を水と混ぜて使用済樹脂槽へ移送した際、移送配管の排水弁が誤って開いていたため、配管が接続された排水口から使用済みの樹脂が流出し、堆積したものと推定しております。 なお、平成6年9月以降、当該樹脂を使用済樹脂槽へ移送した実績はなく、新潟県中越沖地震との関連はありません。</p> <p>(安全性、外部への影響) 堆積物は漏えいの拡大防止機能を有するトレンチ内に留まっており、本事象による外部への放射能の影響はないと考えていますが、堆積物の回収後、トレンチの状態を確認します。</p> <p>*1 雑固体置場 建屋内で発生した廃棄物を焼却する前に、一時的に保管する部屋。</p> <p>*2 復水脱塩塔 タービンを回した後の蒸気を復水器で水に戻した後、原子炉へ戻す水を浄化するためにイオン交換樹脂を充填している塔。</p>	
安全上の重要度/損傷の程度	<p><安全上の重要度> 安全上重要な機器等 / その他設備</p>	<p><損傷の程度> 法令報告要 法令報告不要 調査・検討中</p>
対応状況	トレンチ内に堆積した使用済みの樹脂は、回収して使用済樹脂槽で廃棄する予定です。

堆積物を発見した場所
(この部屋の床下にある配管トレンチ)
