## 柏崎刈羽原子力発電所における使用済制御棒の点検状況について（続報その2）

平成 22 年 11 月 22 日  
東京電力株式会社  
柏崎刈羽原子力発電所

柏崎刈羽原子力発電所7号機  
 使用済ハフニウムフラットチューブ型制御棒で確認されたひびの状況  
 （管理番号：031）

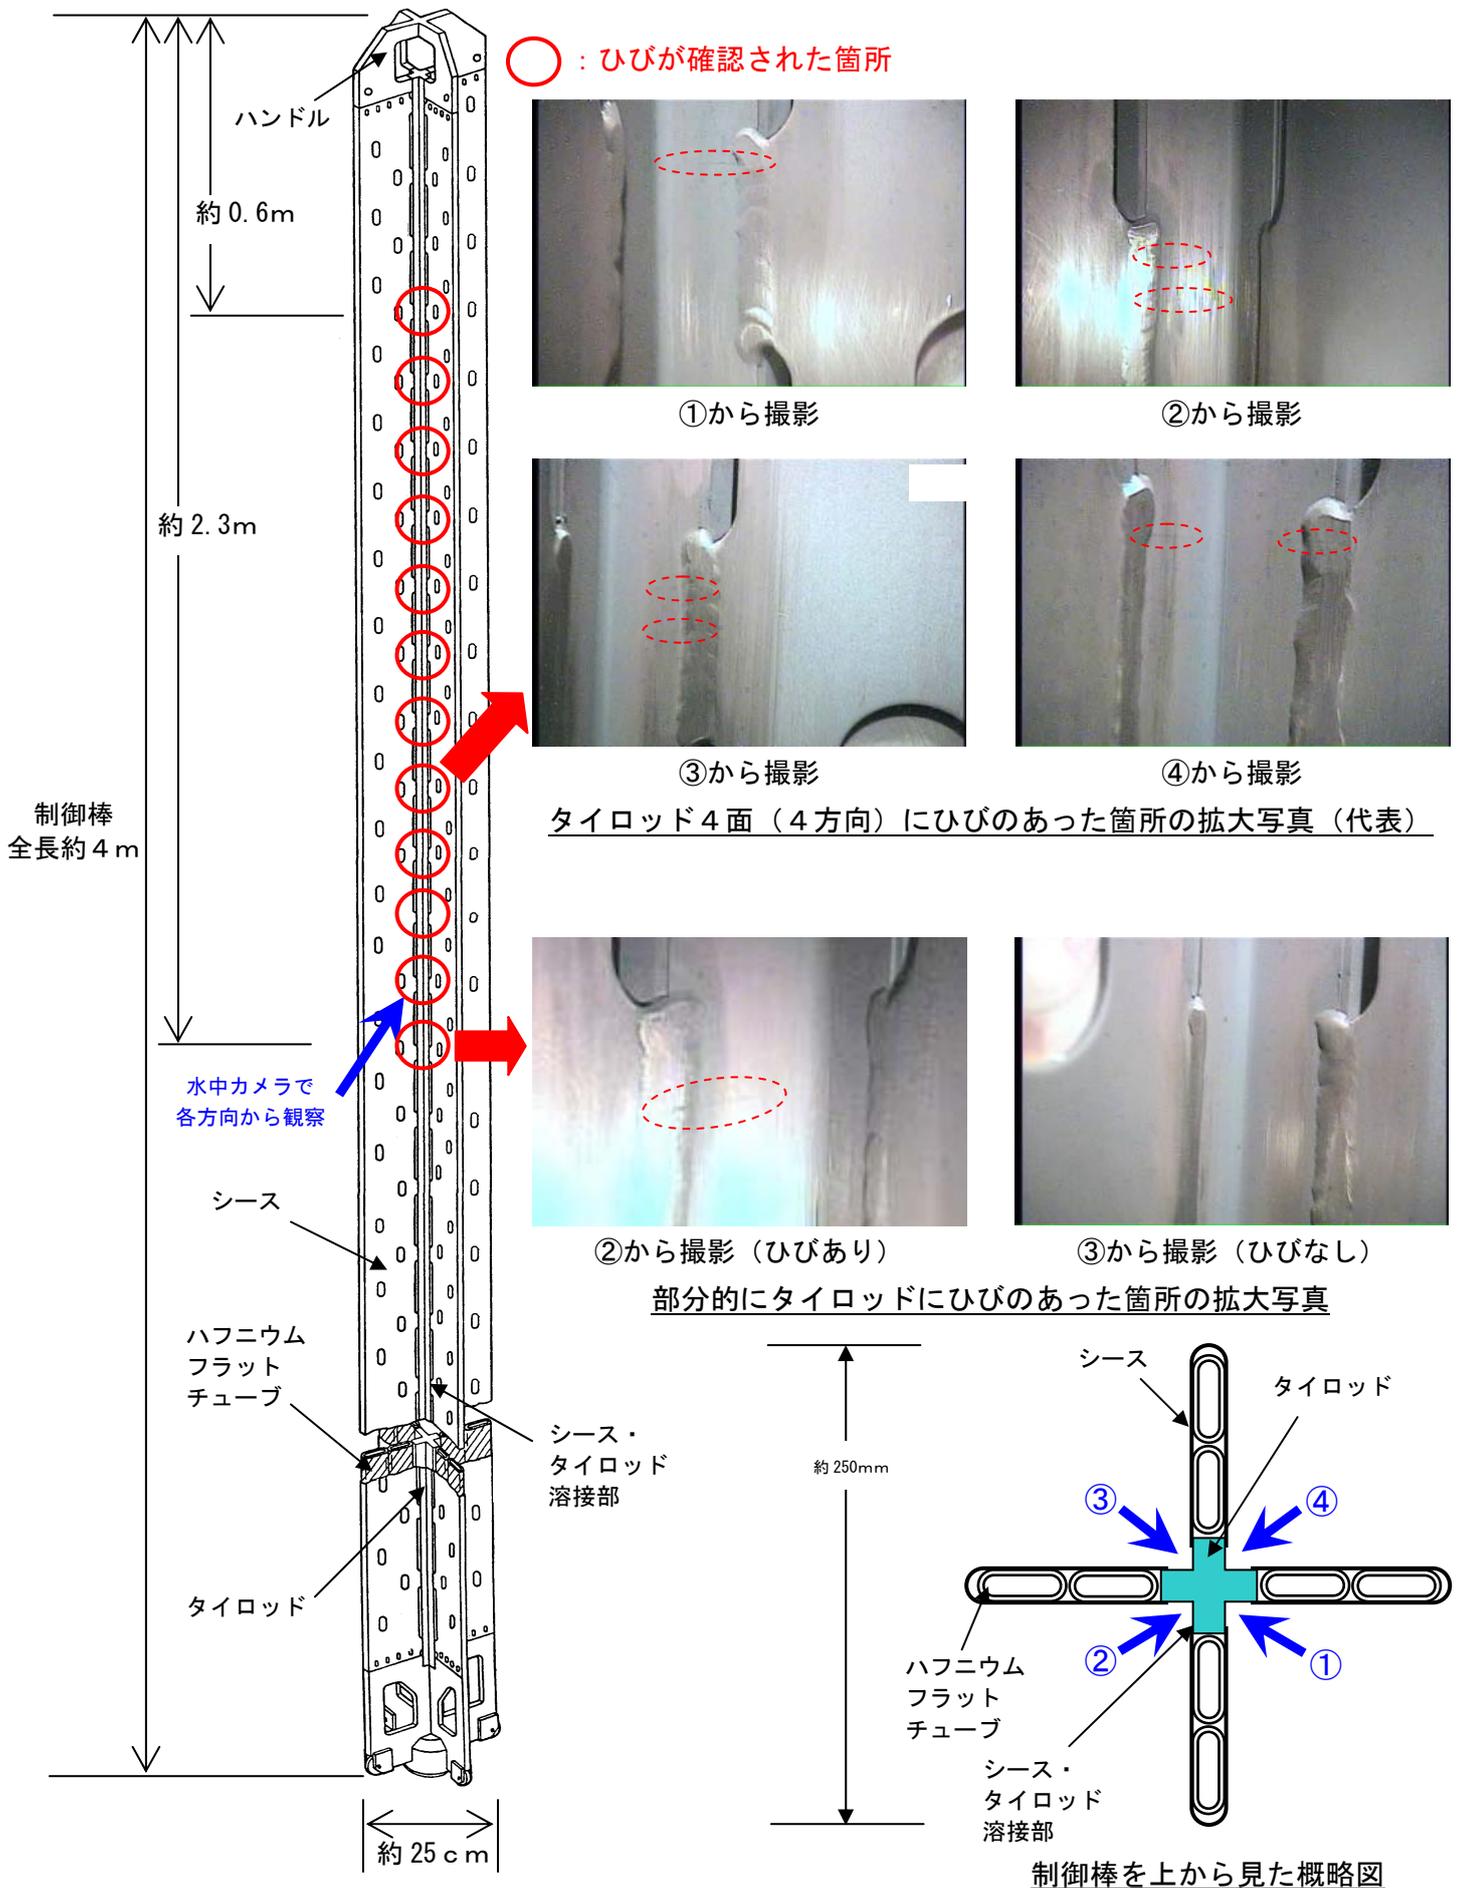
また、他の1本の使用済制御棒（管理番号 031）には、タイロッドの中央部付近12箇所にひびが認められましたが、いずれも、これまでに他の使用済制御棒で確認されているひびの長さよりも短く、幅も最大で 0.05mm 程度とごく微細なものです。

12箇所のひびは、タイロッドとシース<sup>\*3</sup>の溶接部近傍にあり、このうち3箇所では、タイロッドに溶接しているシースのごく一部まで短いひびが繋がっておりますが、シースの大部分についてはひびがなく健全であることを確認しております。

念のため、ひびの数や長さ等を厳しく（タイロッドの溶接部全てに破断を想定し、かつシースにもひびが進展している状態を想定）評価しても、制御棒の構造健全性および制御

棒挿入機能は確保され、安全上の問題がないことを確認しており、制御棒の健全性には問題はありません。

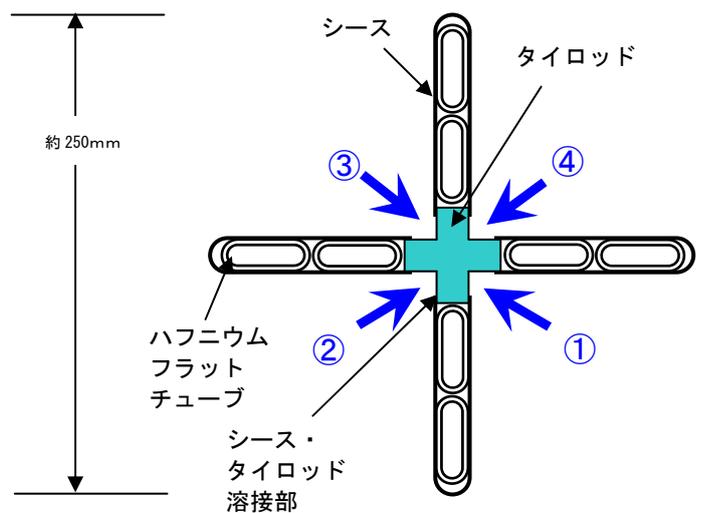
制御棒を上から見た概略図
