共用設備 重油移送ポンプ室（非管理区域）における油漏れについて

柏崎刈羽原子力発電所 共用設備 重油移送ポンプ室1階

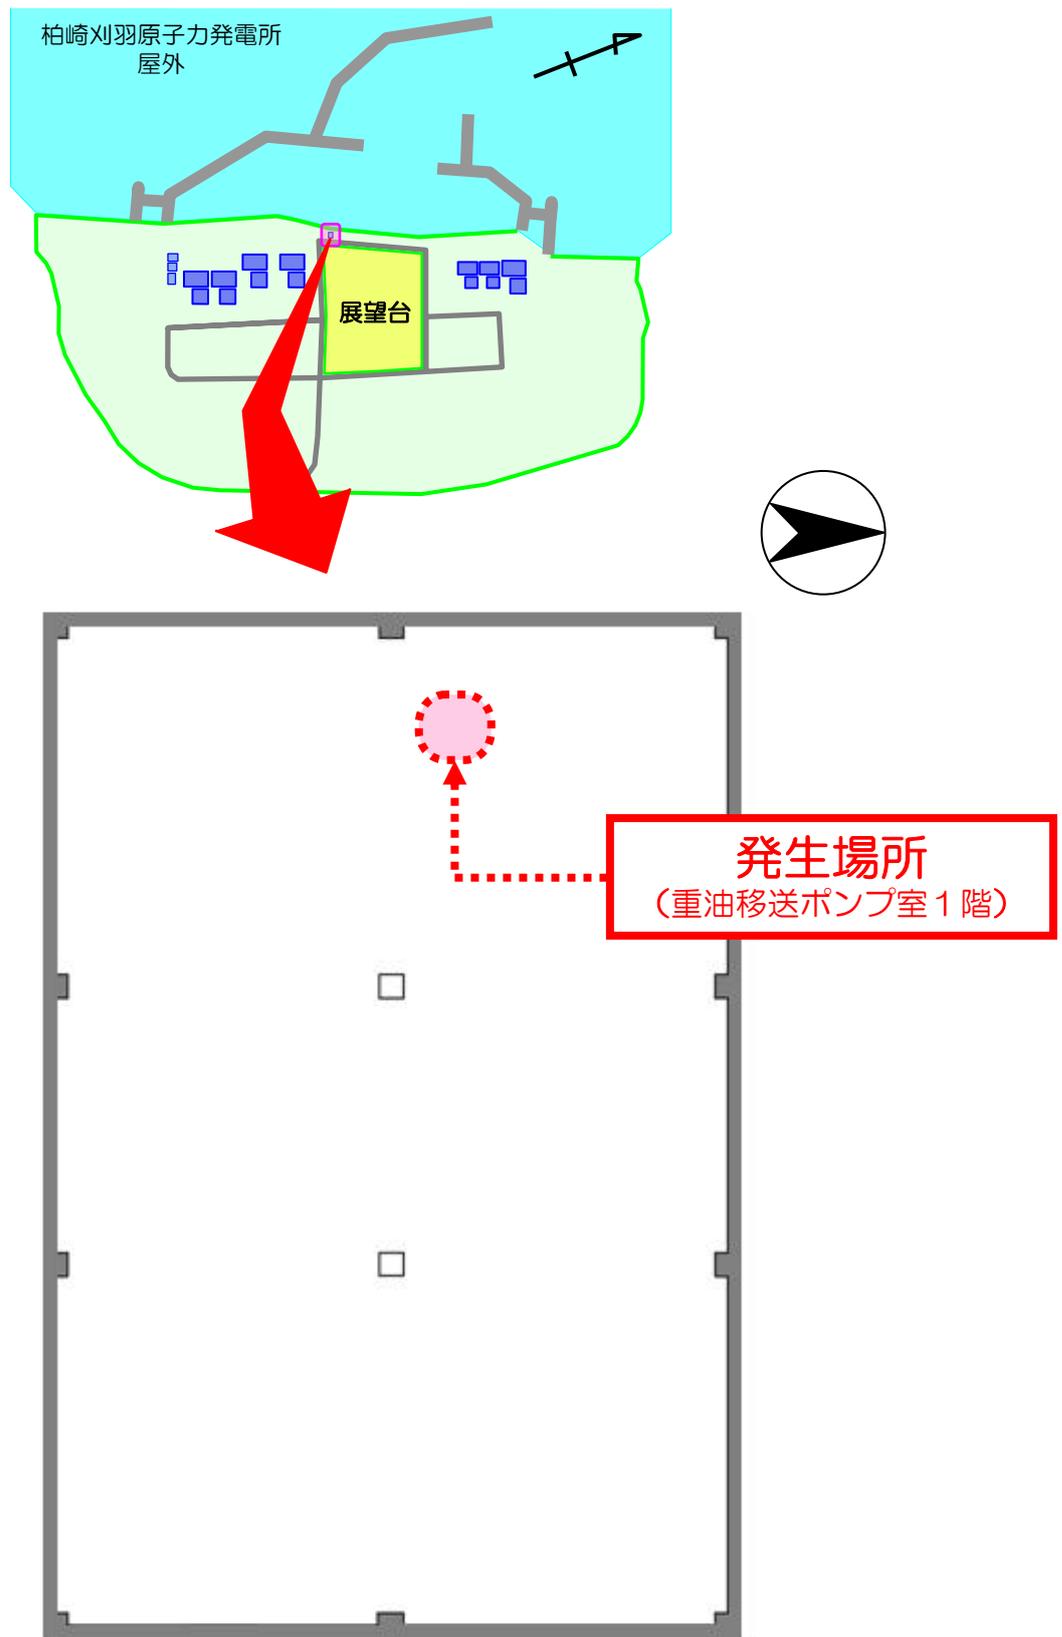
共用施設 重油移送ポンプ室の状況図

場所	共用設備	
件名	重油移送ポンプ室(非管理区域)における油漏れについて	
不適合の概要	<p>(事象の発生状況)</p> <p>平成 23 年 4 月 15 日午前 10 時 20 分頃、発電所共用設備の重油移送ポンプ室において、パトロール中の廃棄物処理施設の運転員（協力企業作業員）が重油移送配管の下部床面に油のにじみがあることを発見しました。重油移送配管を確認した際には油の漏えいは確認されませんでした。念のため重油移送配管の下部床面に油受けを設置しました。</p> <p>翌日の 4 月 16 日午前 11 時 20 分頃、設置した油受けを確認したところ、漏れた油約 100cc を確認いたしました。漏えいは、重油の移送配管に設置されている積算計入口弁の接続部から滴下したものであり、連続的な滴下はなく、拭き取りによる清掃を実施しました。</p> <p>また、現場確認において、系統圧力を示す圧力計の指示が通常値より高い状態であったことを確認いたしました。</p> <p>(安全性、外部への影響)</p> <p>漏えいした油には放射性物質は含まれておらず、本事象による外部への放射能の影響はありません。</p>	
安全上の重要度／損傷の程度	<安全上の重要度> 安全上重要な機器等 / <u>その他設備</u>	<損傷の程度> <input type="checkbox"/> 法令報告要 <input checked="" type="checkbox"/> 法令報告不要 <input type="checkbox"/> 調査・検討中
対応状況	<p>系統圧力が高い状態であったことから、配管内の圧力を抜くための弁の開操作を行いました。また、当該の弁接続部についてはビニール養生を行うとともに、今後、パトロールによる定期的な確認を行います。</p> <p>今後、漏えい原因について調査を行うとともに、当該の弁接続部については点検を実施いたします。</p>
