平成 23 年 5 月 2 日
東京電力株式会社
柏崎刈羽原子力発電所

荒浜側共用設備 補助ボイラ建屋（非管理区域）における油漏れについて

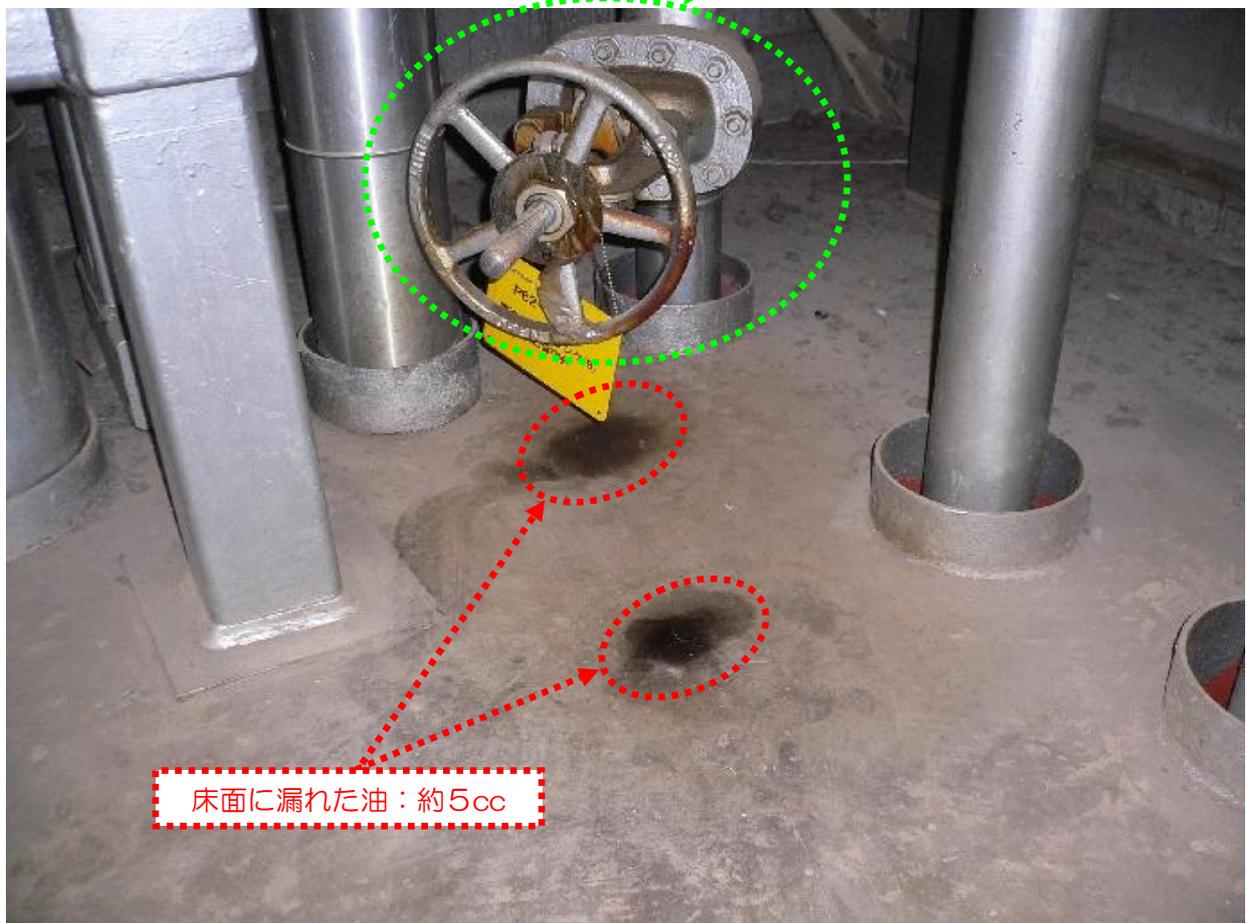
荒浜側共用施設 重油移送ラインの概略図

場所	荒浜側共用設備	
件名	補助ボイラ建屋（非管理区域）における油漏れについて	
不適合の概要	<p>（事象の発生状況） 平成 23 年 4 月 30 日（土）午前 10 時 30 分頃、発電所荒浜側共用設備の補助ボイラ建屋（非管理区域）において、パトロール中の廃棄物処理施設の運転員（協力企業作業員）が重油移送配管の重油サービスタンク入口弁下部床面 2 箇所に漏れた油約 5 cc を確認いたしました。漏えいは、重油の移送配管に設置されている 2 つの重油サービスタンク入口弁のグランド部から滴下したものであり、連続的な滴下はなく、拭き取りによる清掃を実施しました。</p> <p>（安全性、外部への影響） 漏えいした油には放射性物質は含まれておらず、本事象による外部への放射能の影響はありません。</p>	
安全上の重要度／損傷の程度	<p><安全上の重要度></p> <p>安全上重要な機器等 / <u>その他設備</u></p>	<p><損傷の程度></p> <p><input type="checkbox"/> 法令報告要 <input checked="" type="checkbox"/> 法令報告不要 <input type="checkbox"/> 調査・検討中</p>
対応状況	当該弁については増し締めによる補修を行いました。当該の弁グランド部については、今後もパトロールによる定期的な確認を行います。
