柏崎刈羽原子力発電所 2号機ジェットポンプ流量計測用配管の  
切損の原因に関する調査結果について（公表区分Ⅲ：続報）

平成 23 年 12 月 2 日  
東京電力株式会社  
柏崎刈羽原子力発電所

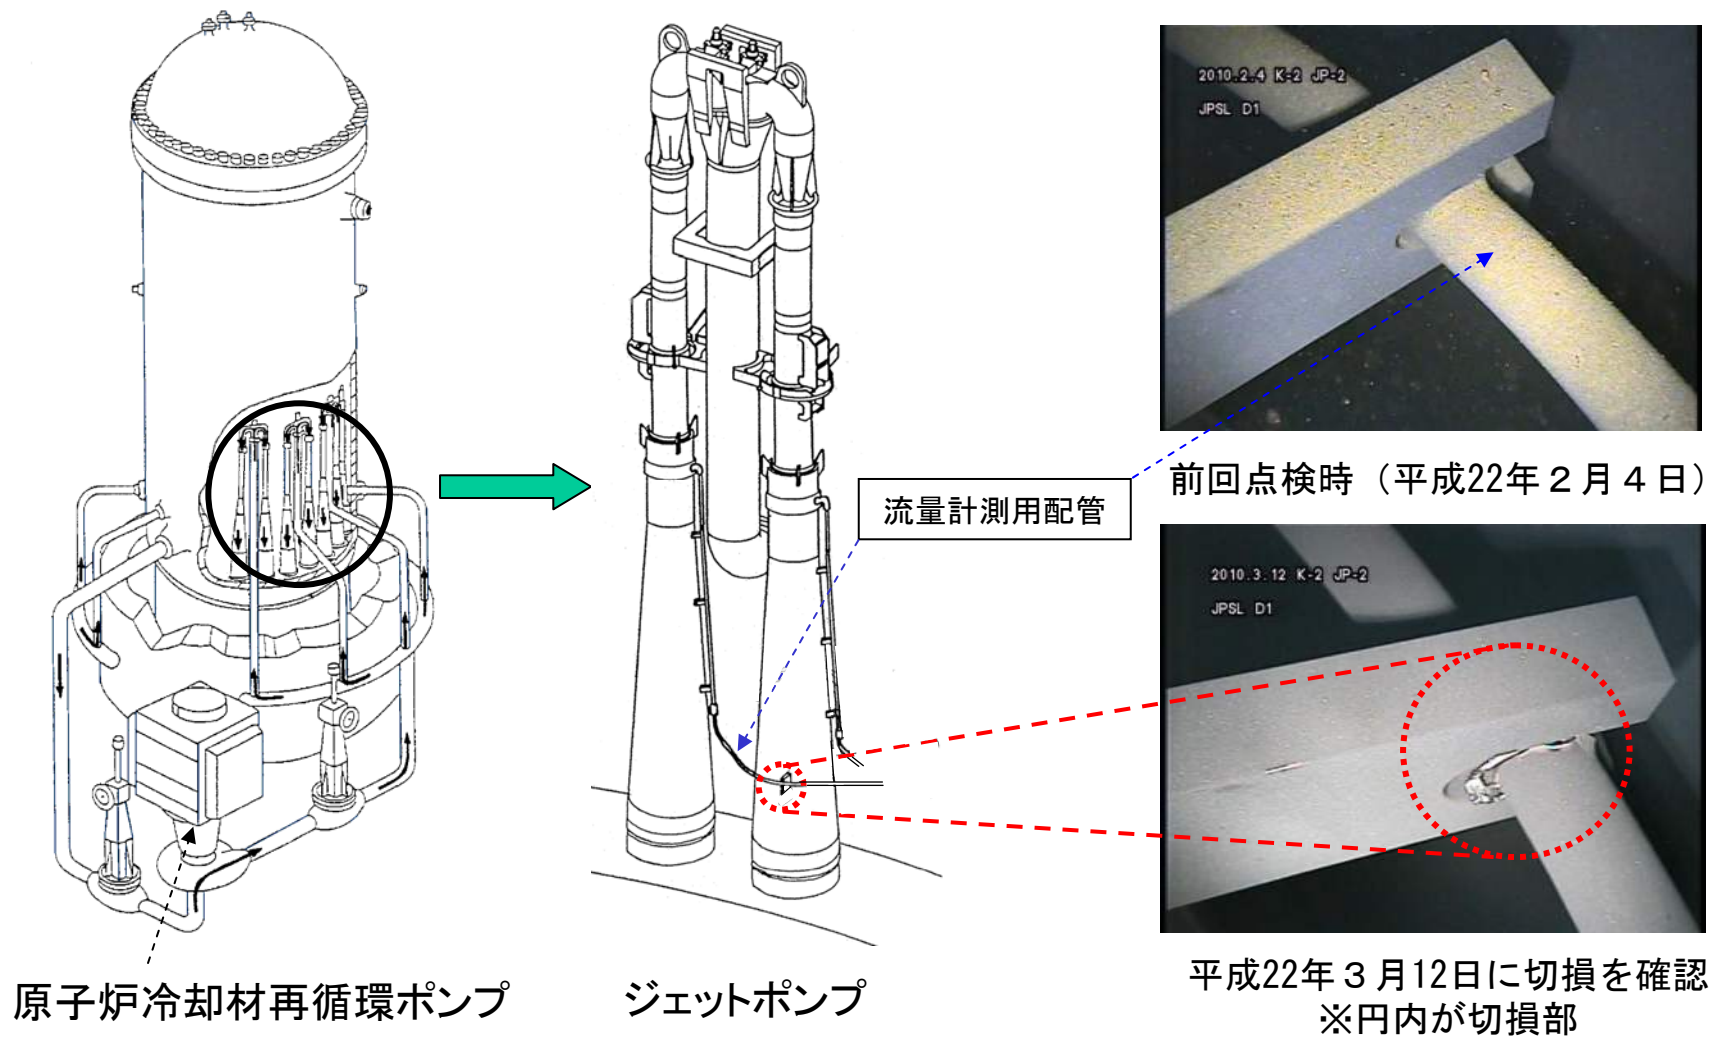
柏崎刈羽原子力発電所 2号機 原子炉冷却材再循環系 概略図

定期検査中の当所 2号機において、平成 22 年 3 月 12 日に炉心シュラウド\*<sup>1</sup> 予防保全対策工事\*<sup>2</sup> 施工後の水中カメラによる目視点検を実施していたところ、20 台あるジェットポンプ\*<sup>3</sup> のうち 1 台について、流量計測用配管\*<sup>4</sup>（外径約 14mm、肉厚約 2mm）の 1 本が切損していることを確認したことから、切損した原因について調査を行い、切損部の補修を行うこととしておりました。
