平成 24 年 2 月 2 日
東京電力株式会社
柏崎刈羽原子力発電所

5号機 タービン建屋（管理区域）における油の漏れについて

5号機 発電機軸振動検出器油漏れ箇所

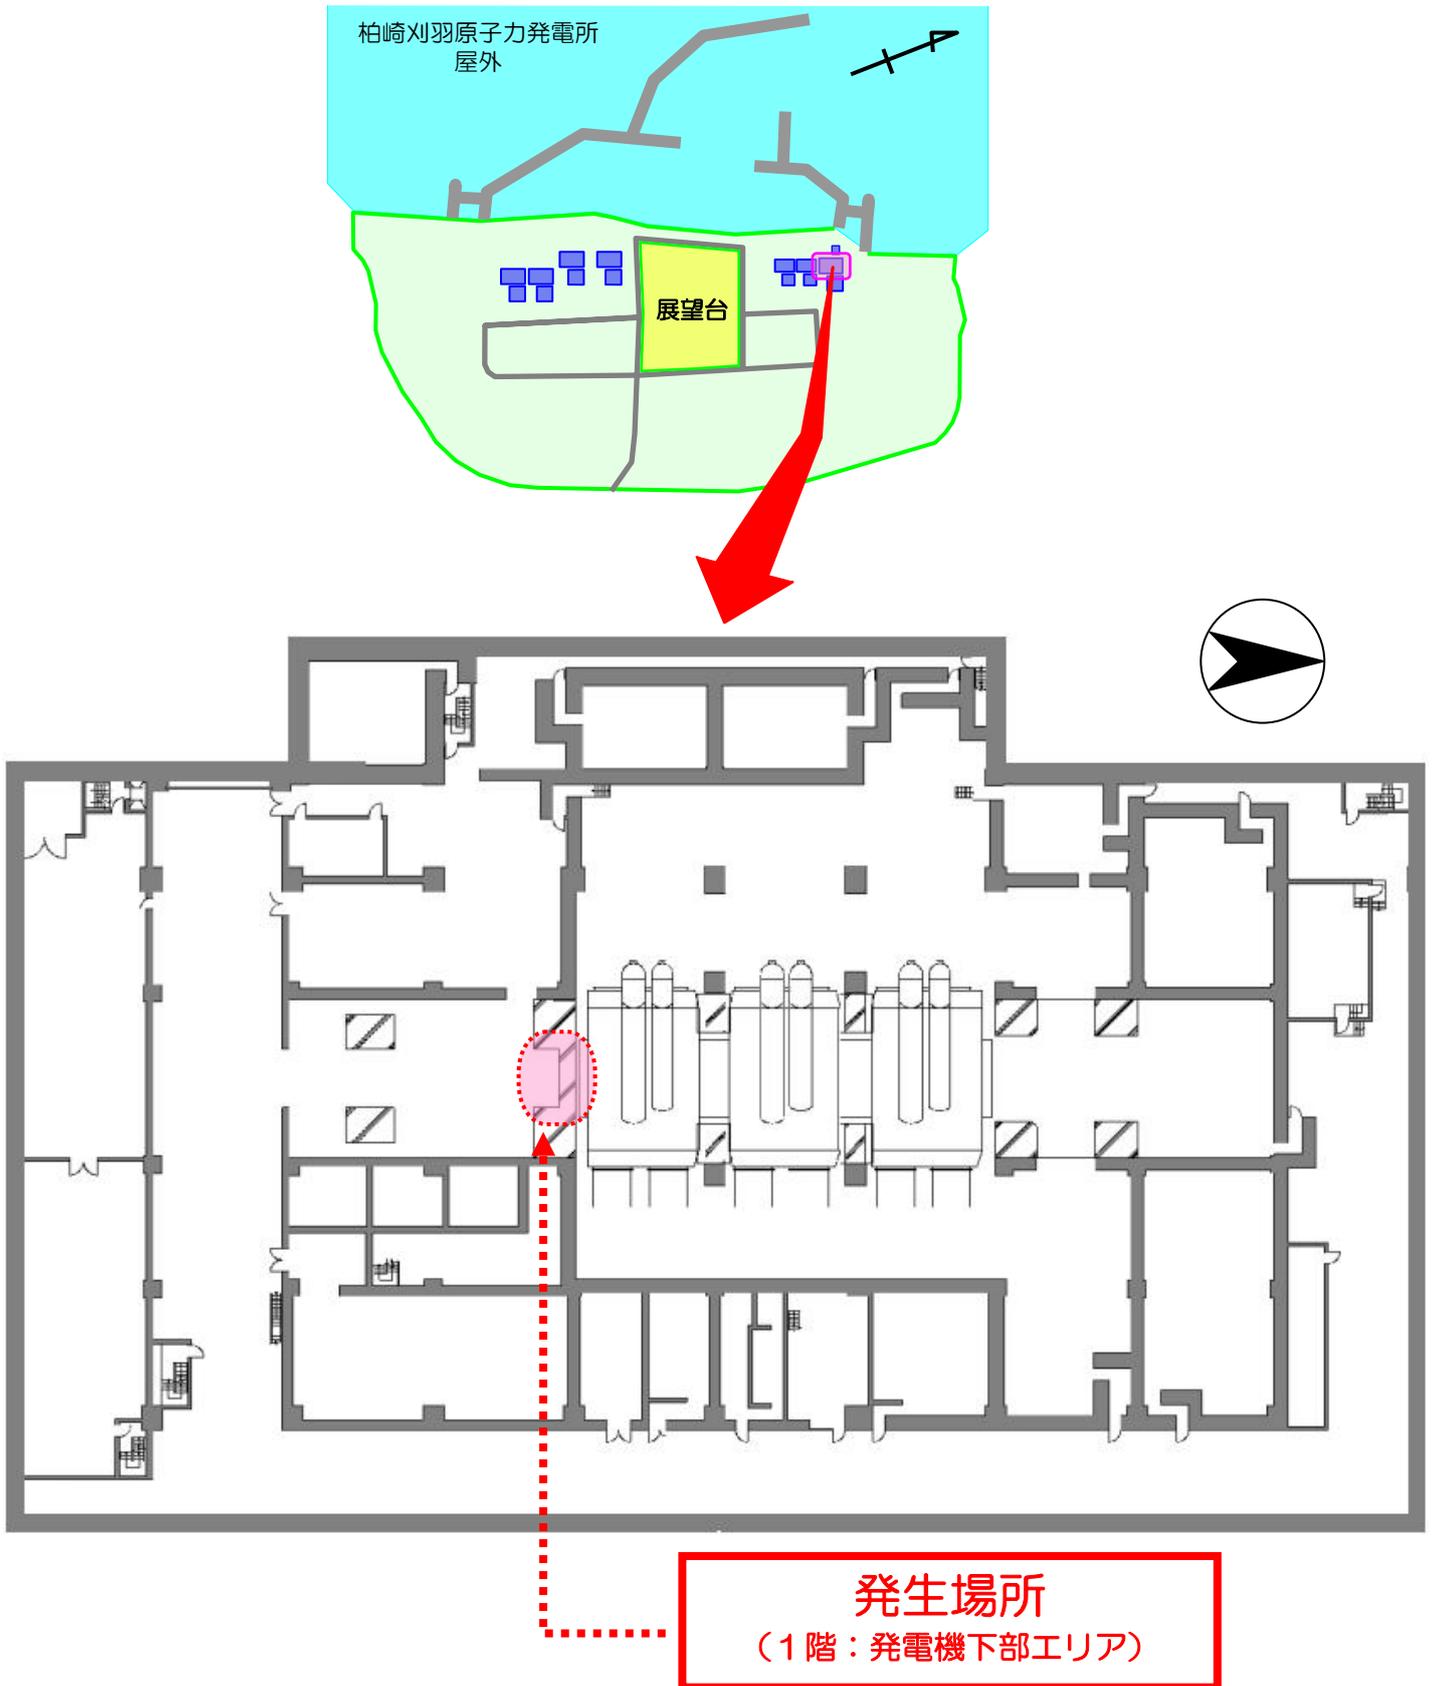
柏崎刈羽原子力発電所5号機 タービン建屋 1階

場所	5号機	
件名	タービン建屋（管理区域）における油漏れについて	
不適合の概要	<p>（事象の発生状況） 平成 24 年 2 月 1 日午前 11 時 33 分頃、5号機タービン建屋 1 階（管理区域）において、パトロール中の当直員が発電機下部エリアの床面に油溜まりを発見しました。 現場を確認したところ、タービン建屋 2 階（管理区域）の発電機軸振動検出器*の取付け部に油のにじみ跡があることを確認しましたが、滴下はなく油のにじみは停止しております。 床面に溜まった油は約 20 ミリリットルで、拭き取りによる清掃を実施いたしました。</p> <p>その後の確認において、平成 24 年 1 月 30 日に発電機軸振動検出器点検作業を実施しており、発電機軸振動検出器の配管接続部（フランジ）から作業エリア内に油が約 200 ミリリットル滴下したため拭き取り清掃を実施していたことを確認いたしました。 このことから今回の油溜まりについては、その際の拭き取りが不十分だったためにその後、滴下したものと推定しました。</p> <p>（安全性、外部への影響） 漏えいした油には放射性物質は含まれておらず、本事象による外部への放射能の影響はありません。</p> <p>* 発電機軸振動検出器 発電機の軸受損傷防止のため振動を監視する計器。</p>	
安全上の重要度／損傷の程度	<安全上の重要度> 安全上重要な機器等 / <u>その他設備</u>	<損傷の程度> <input type="checkbox"/> 法令報告要 <input checked="" type="checkbox"/> 法令報告不要 <input type="checkbox"/> 調査・検討中
対応状況	今回の漏えいを踏まえて詳細な原因調査や再発防止対策を検討してまいります。
