号機	4号機	
件名	原子炉建屋（管理区域）におけるけが人の発生について	
不適合の概要	<p>平成 24 年 11 月 9 日午後 0 時 4 分頃、原子炉建屋 1 階燃料プール冷却浄化系ポンプ室空調機*1 エリア（管理区域）において、原子炉補機冷却系*2 の水張り作業を行っていた当社社員が、作業終了後に空調機架台より降りる際、架台近傍に設置されている排水口の蓋の縁に左足すねをぶつけて負傷したことから、業務車にて病院へ搬送いたしました。 なお、当該社員の身体に放射性物質の付着はありませんでした。</p> <div style="display: flex; justify-content: space-around;"> <div data-bbox="343 981 850 1357">

4号機原子炉建屋(管理区域)におけるけが人の発生について

柏崎刈羽原子力発電所4号機 原子炉建屋 1階

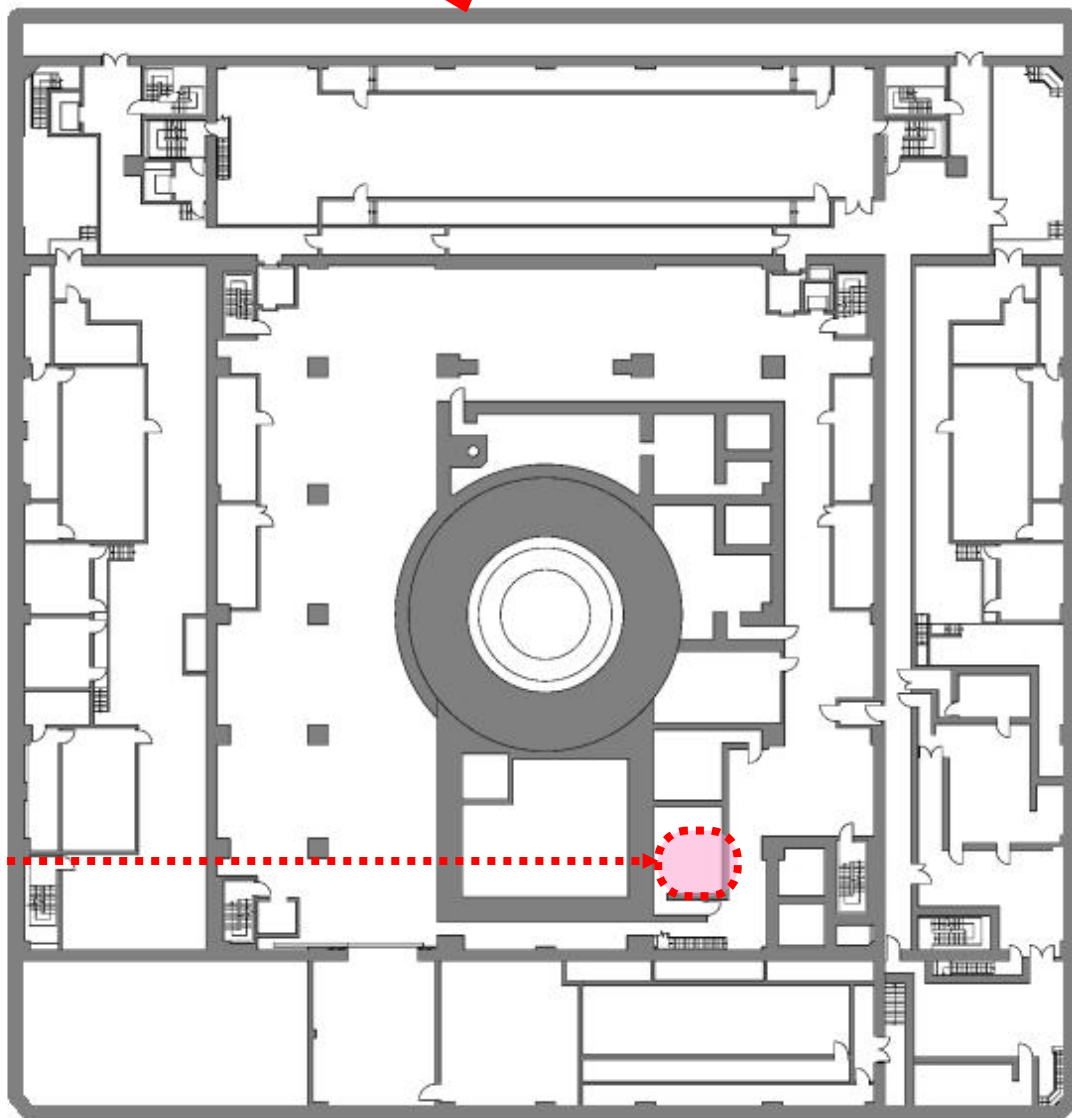
燃料プール冷却浄化系ポンプ室空調機エリア

<p style="text-align: center;">作業終了後、排水口の蓋の縁に左足すねをぶつけて負傷</p> </div> </div> <p>* 1 燃料プール冷却浄化系ポンプ室空調機 使用済燃料から発生する崩壊熱の除去等を行うポンプが設置された部屋を冷却するための空調機</p> <p>* 2 原子炉補機冷却系 主に原子炉建屋内にある補機（ポンプ軸受、熱交換器等）を冷却するための系統</p>	
安全上の重要度／損傷の程度	<p><安全上の重要度></p> <p>安全上重要な機器等 / その他設備</p>	<p><損傷の程度></p> <p><input type="checkbox"/> 法令報告要</p> <p><input checked="" type="checkbox"/> 法令報告不要</p> <p><input type="checkbox"/> 調査・検討中</p>
対応状況	<p>病院における診察の結果、左足下腿 挫創・擦過傷と診断され、縫合処置（5針縫合）を受けました。</p> <p>今後、今回の事例について関係者へ注意喚起を図り、同様の事象が発生しないように努めてまいります。</p>
