# 1号機原子炉複合建屋（非管理区域）における油漏れについて

柏崎刈羽原子力発電所1号機 原子炉建屋 地下1階

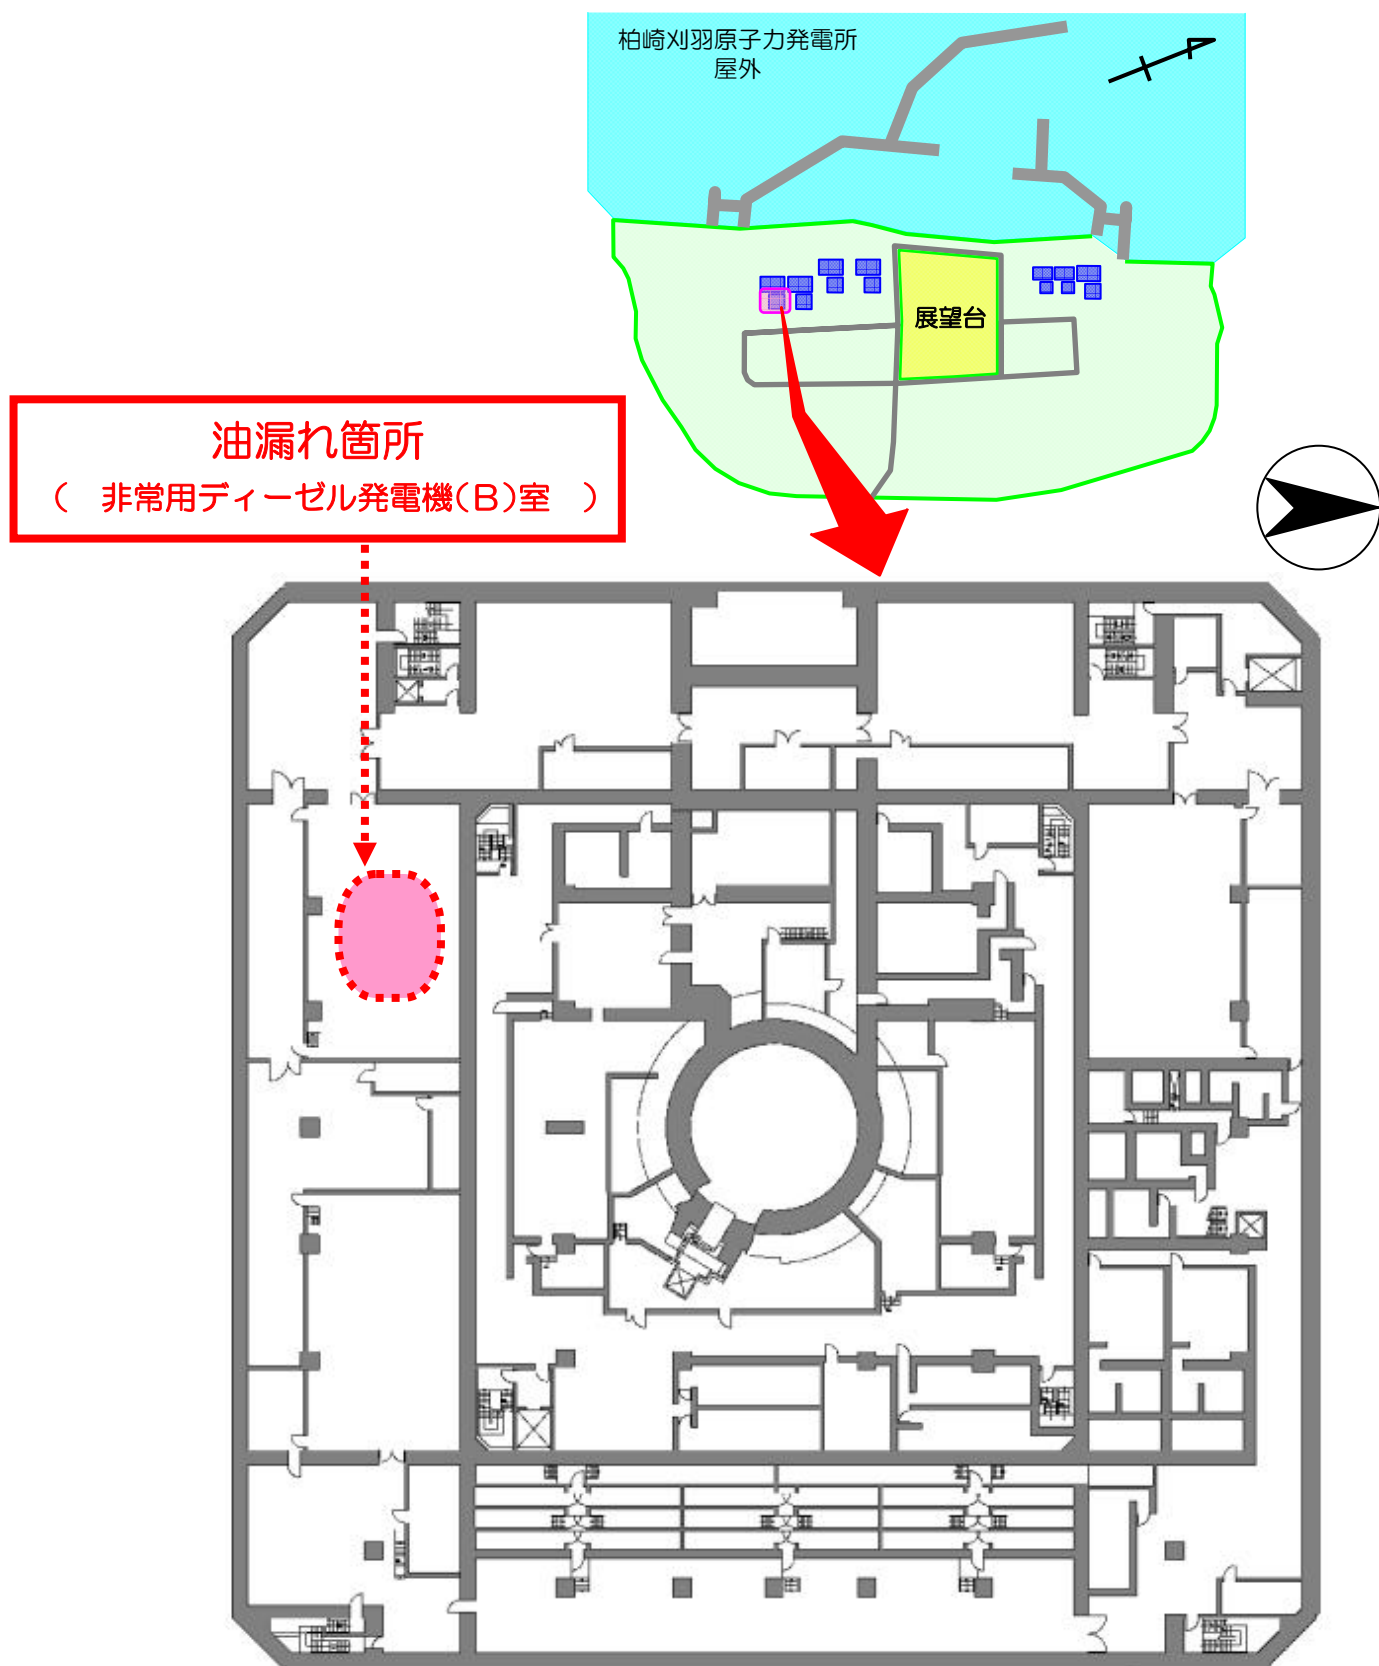
場所	1号機	
件名	原子炉複合建屋（非管理区域）における油漏れについて	
不適合の概要	<p>（発生状況） 平成26年7月18日午前11時頃、1号機原子炉複合建屋（非管理区域）において、現場の清掃作業に従事していた協力企業社員が、地下2階の床面に油だまり（約180ミリリットル）を確認しました。 連絡を受けた運転員が午前11時15分に現場を確認した結果、油溜まりを確認した上層部にあたる地下1階非常用ディーゼル発電機B号機室の室内に約1,000リットルの油漏れを確認しました。</p> <p>このため、午前11時21分に消防本部へ連絡し、現場を確認していただきました。</p> <p>漏れた油は動弁注油タンク*1からオーバーフローして漏れたものであり、潤滑油プライミングポンプ*2を停止すると共に、動弁注油タンク油張り弁を閉止することにより、油の漏えいは停止しています。</p> <p>なお、漏れた油については、回収作業を行っております。</p> <p>（安全性、外部への影響） 漏れた油に放射性物質は含まれておらず、外部への放射能の影響はありません。</p> <p>* 1 動弁注油タンク 非常用ディーゼル発電機の運転時において、シリンダーの給・排気弁の焼き付き防止のために供給する潤滑油を貯めておくタンク</p> <p>* 2 潤滑油プライミングポンプ 起動待機中のディーゼル機関のピストン、主軸等に潤滑油を供給するポンプ</p>	
安全上の重要度／損傷の程度	<p>&lt;安全上の重要度&gt;</p> <p>安全上重要な機器等 / その他設備</p>	<p>&lt;損傷の程度&gt;</p> <p><input type="checkbox"/> 法令報告等</p> <p><input checked="" type="checkbox"/> 法令報告不要</p> <p><input type="checkbox"/> 調査・検討中</p>
対応状況	現在、原因について調査中です。
