柏崎刈羽原子力発電所荒浜側洞道内ケーブル火災の原因と対策について

2019年1月28日

東京電力ホールディングス株式会社

柏崎刈羽原子力発電所
荒浜側洞道内ケーブル火災の原因と対策について

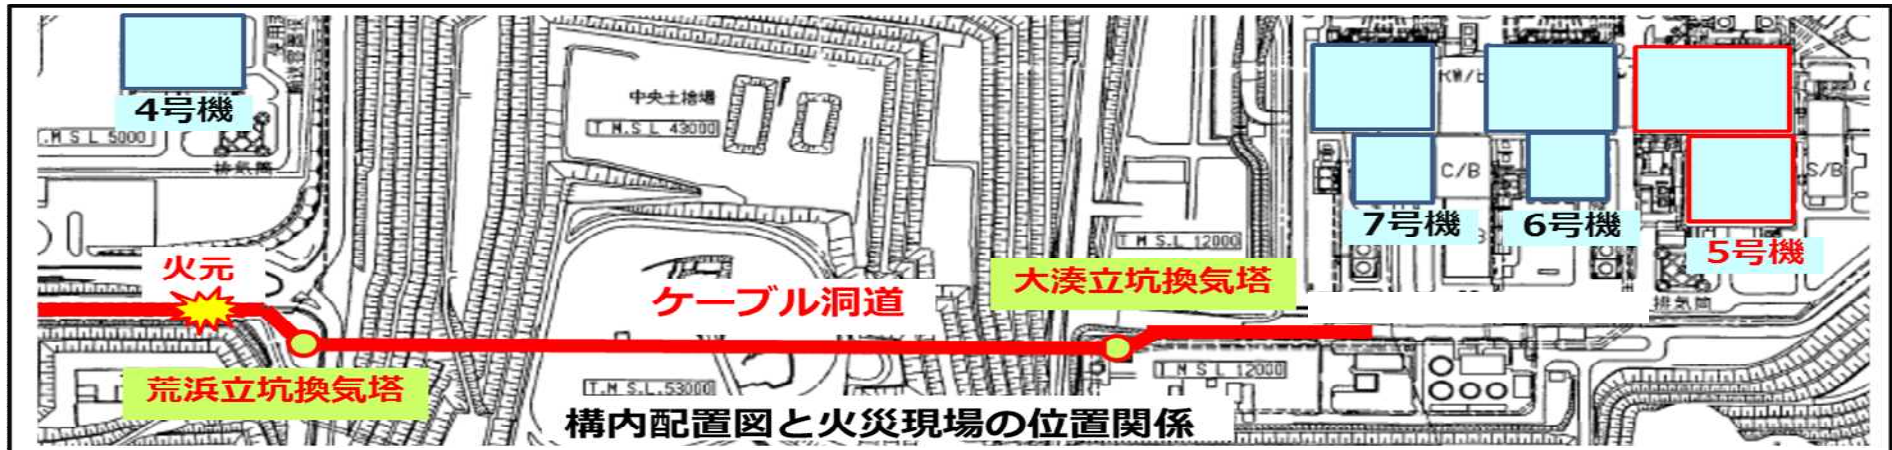
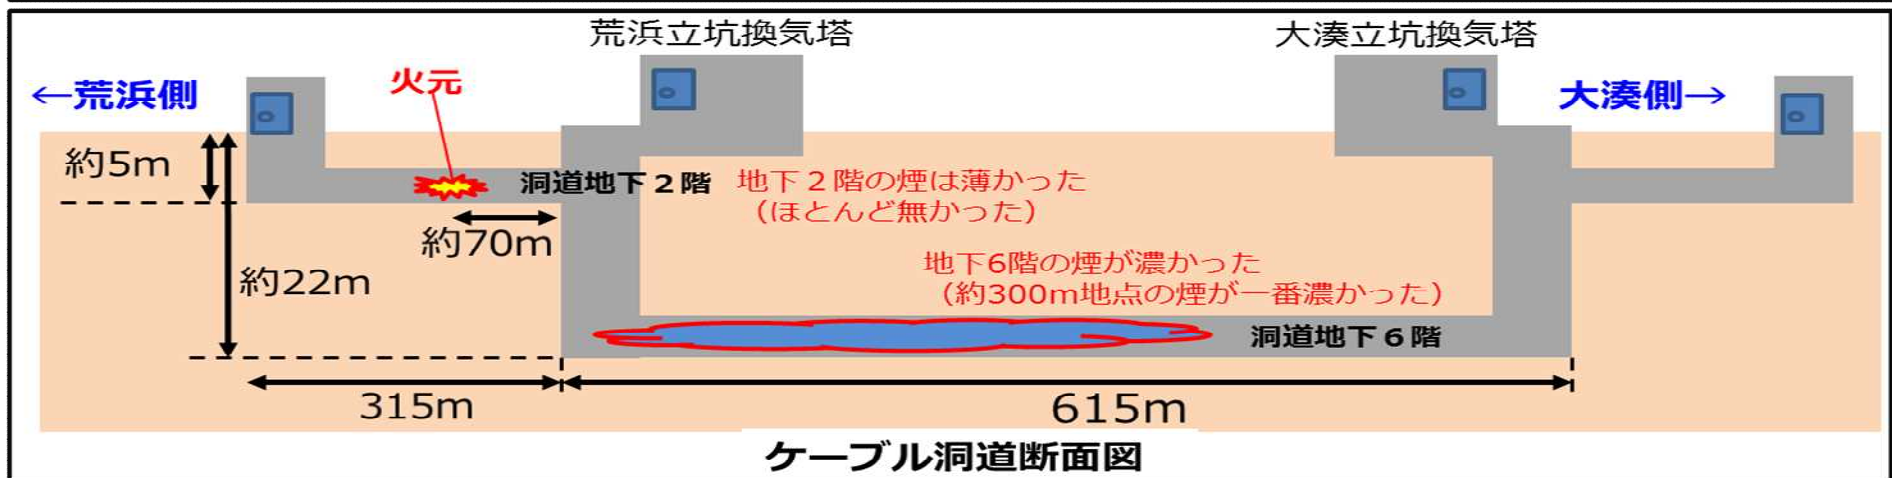
3-2. 火災発生時の現場状況（ケーブル洞道断面図）

- ・問題点：警報発生箇所は地下2階だったが、煙が濃い地下6階を優先して実施した。
⇒警報発生場所等の**情報共有が不十分**であった。

- 問題点：自衛消防隊内の**情報共有が不十分**⇒現場状況を正しく把握できなかった。

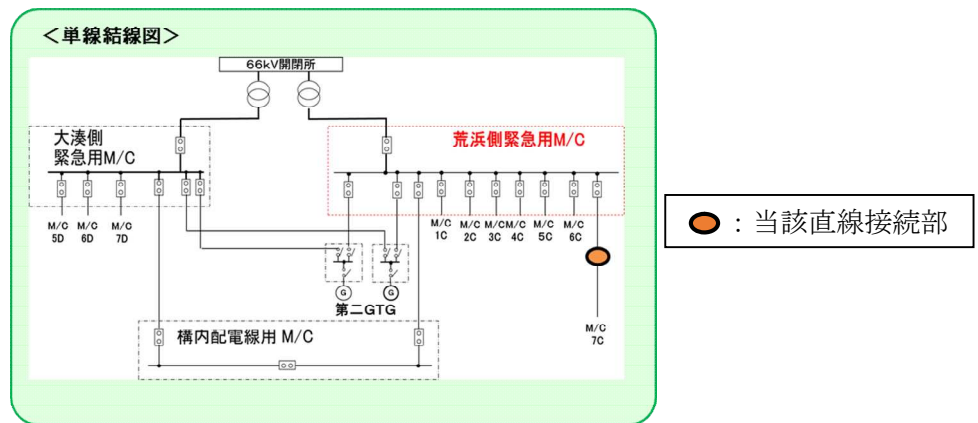
図3-1 単線結線図

ケーブル洞道内には、荒浜側高台エリアのガスタービン発電機車（以下、「第二GTG」という）から荒浜側緊急用メタクラ（以下、「荒浜側緊急用M/C」という）を経由して7号機のメタクラ（以下、「M/C7C」という）へ給電するためのケーブルが敷設されており、ケーブルは途中で接続体により接続されている（図3-1参照）。火災はその接続部（以下、「直線接続部」という）で発生した。

事象発生時、第二GTGからではなく、66kV開閉所から荒浜側緊急用M/Cを経由し7号機へ給電中であった。

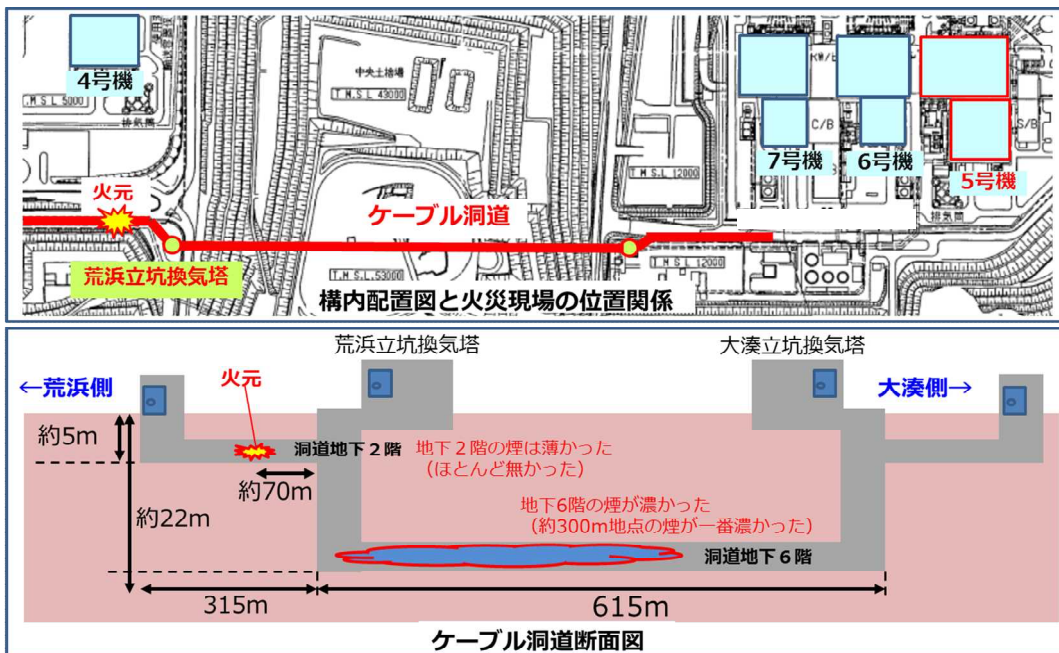
図5-1 ケーブル洞道概略図

2018年11月1日、119番通報連絡を受けた柏崎市消防が6時52分に到着し、自衛消防隊と連携し消火活動を行うため火元の検索を開始した。警報発生場所はケーブル洞道地下2階であったが、現場で煙が濃かった地下6階の検索を優先して実施していたことから、ケーブル洞道地下2階の火元を確認したのは8時45分と遅れた。

今回の対応において、現場本部内の情報共有が不十分であったため、柏崎市消防が現場に到着してから火元の特定までに約2時間を要した。
