6/7号機廃棄物処理建屋（管理区域）におけるけが人の発生について

柏崎刈羽原子力発電所6/7号機 廃棄物処理建屋 地下2階

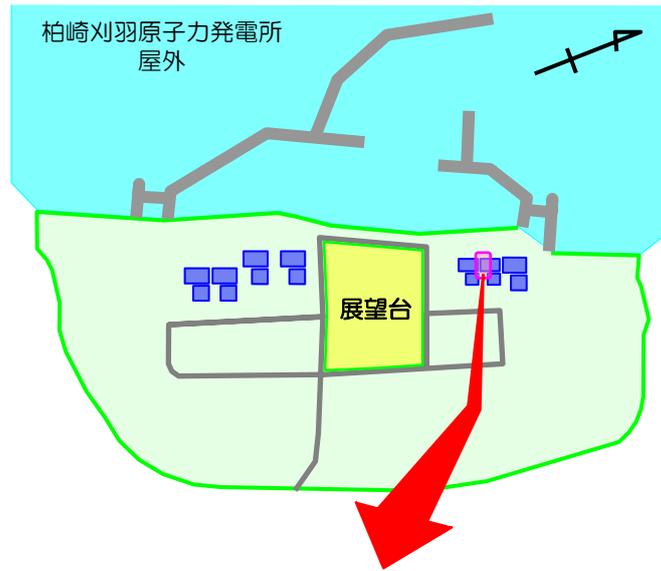
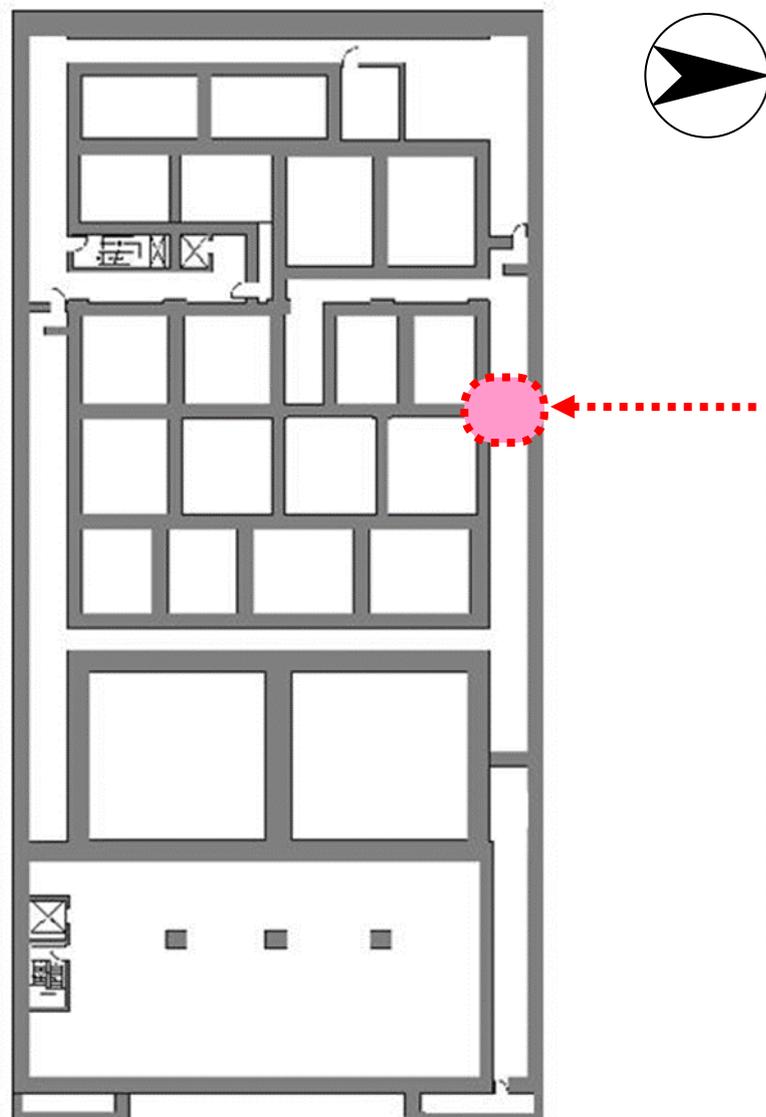
号機	6/7号機	
件名	廃棄物処理建屋（管理区域）におけるけが人の発生について	
不適合の概要	<p>2019年5月29日午後2時15分頃、廃棄物処理建屋地下2階北側配管スペース（管理区域）において、配管の耐震強化の作業に従事していた協力企業作業員が、作業で使用する溶接機のケーブルを電工ナイフにて末端処理後、姿勢を変えようとした際、誤って左手親指付け根を負傷したため、業務車にて病院へ搬送しました。</p> <p>なお、本人に意識はあり、身体汚染はありません。</p>

発生場所
(配管スペース)
