柏崎刈羽原子力発電所5号機のシュラウド点検状況について

平成15年5月20日
東京電力株式会社
柏崎刈羽原子力発電所

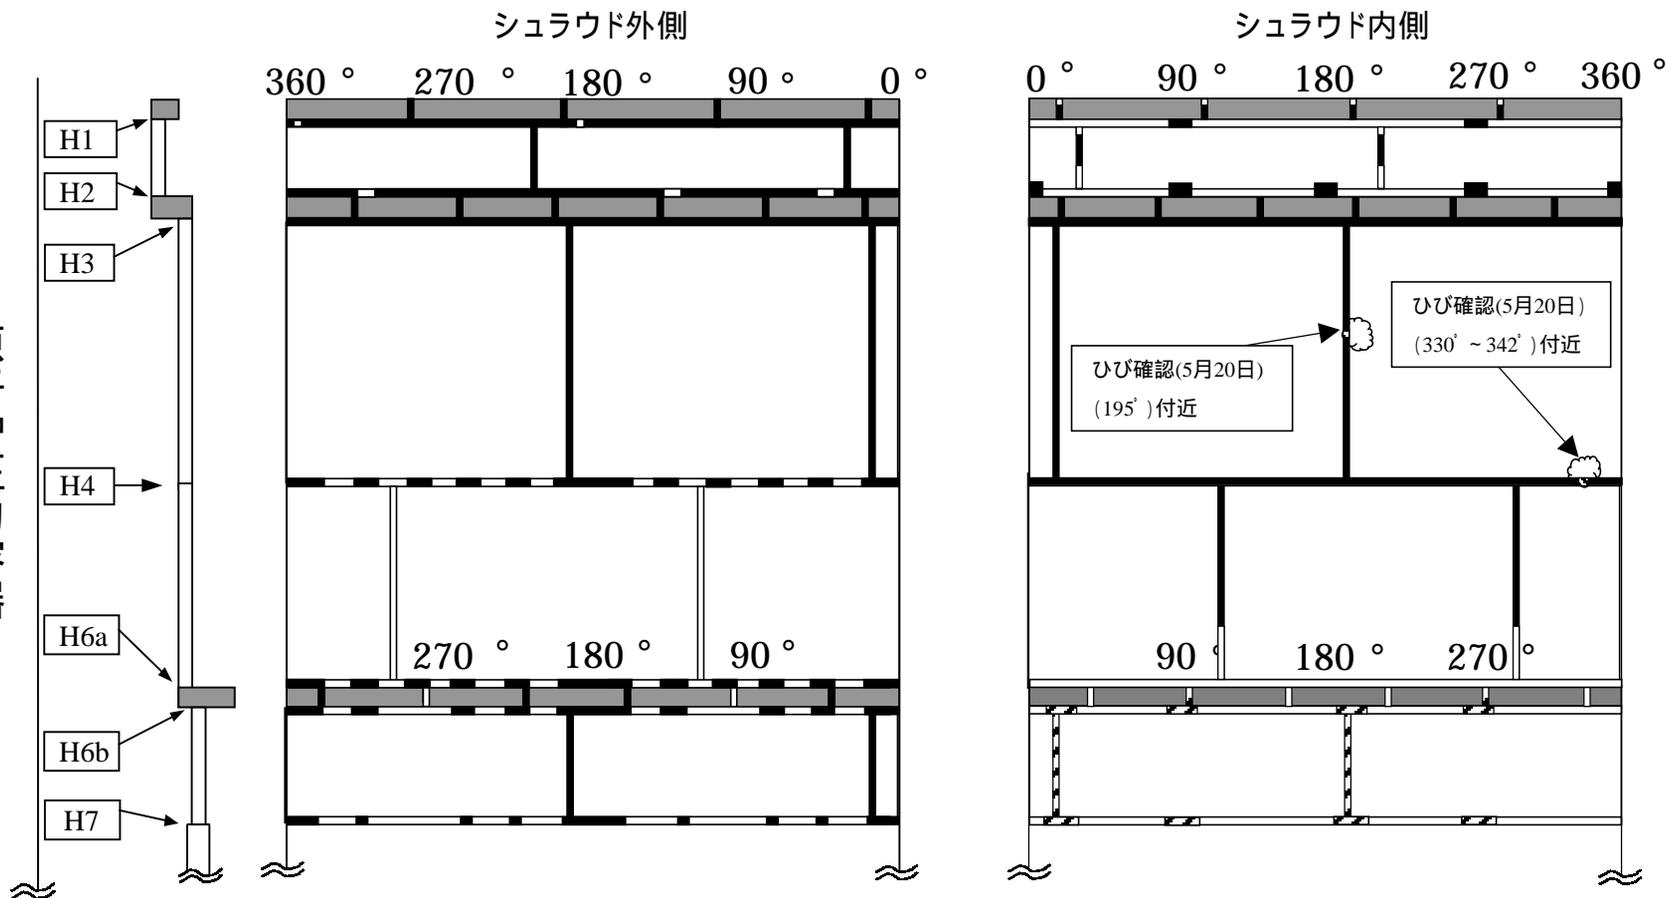
当所5号機(沸騰水型、定格出力110万キロワット)は、3月1日からの定期検査において、シュラウドの各溶接線について水中カメラ^(注1)を用いた目視点検によりシュラウド中間胴溶接線(H4)の内側近傍の1箇所、および上部中間胴縦溶接線(V14)近傍の1箇所にインディケーションがあることを確認しました。

本日までに、当該2箇所のインディケーションについてブラッシングを行い、あらためて目視点検を実施したところ、2箇所についてひびであることが確認されましたのでお知らせします。

溶接線名	インディケーションの位置	GEの指摘	インディケーション		ブラッシング後のひび		UT結果	
			有・無 (長さ)	確認日	有・無 (長さ)	確認日	エコーの有無 (最大深さ)	確認日
H4内側	330~342度付近	無	■	5月16日	■ (縦約18mm, 横約15mm)	5月20日	-	-
V14内側	195度付近	無	■	5月19日	■ (縦約33mm, 横約16mm)	5月20日	-	-

今後、ひびが確認された箇所については、超音波探傷検査による詳細調査を行うとともに、当該溶接線以外のシュラウド溶接線の外観目視点検を進めてまいります。
