号機	3・4号機	
件名	サービス建屋地下1階ダクト穴からの空気の流れの確認について	
不適合の概要	<p>2022年9月13日午前10時20分頃、管理区域で作業するための保護衣・保護具の保管室（管理区域）にて、協力企業作業員が、「点検のため保温材を外した際に空調ダクトに穴（直径1cm程度、2箇所）が開き、その穴から空気が吸引されていること」を確認しました。</p> <p>10時50分頃、テープによる応急処置を実施し、当該穴からの空気の吸引は停止しております。</p> <div style="text-align: center;">

柏崎刈羽原子力発電所 3・4号機 サービス建屋 地下1階

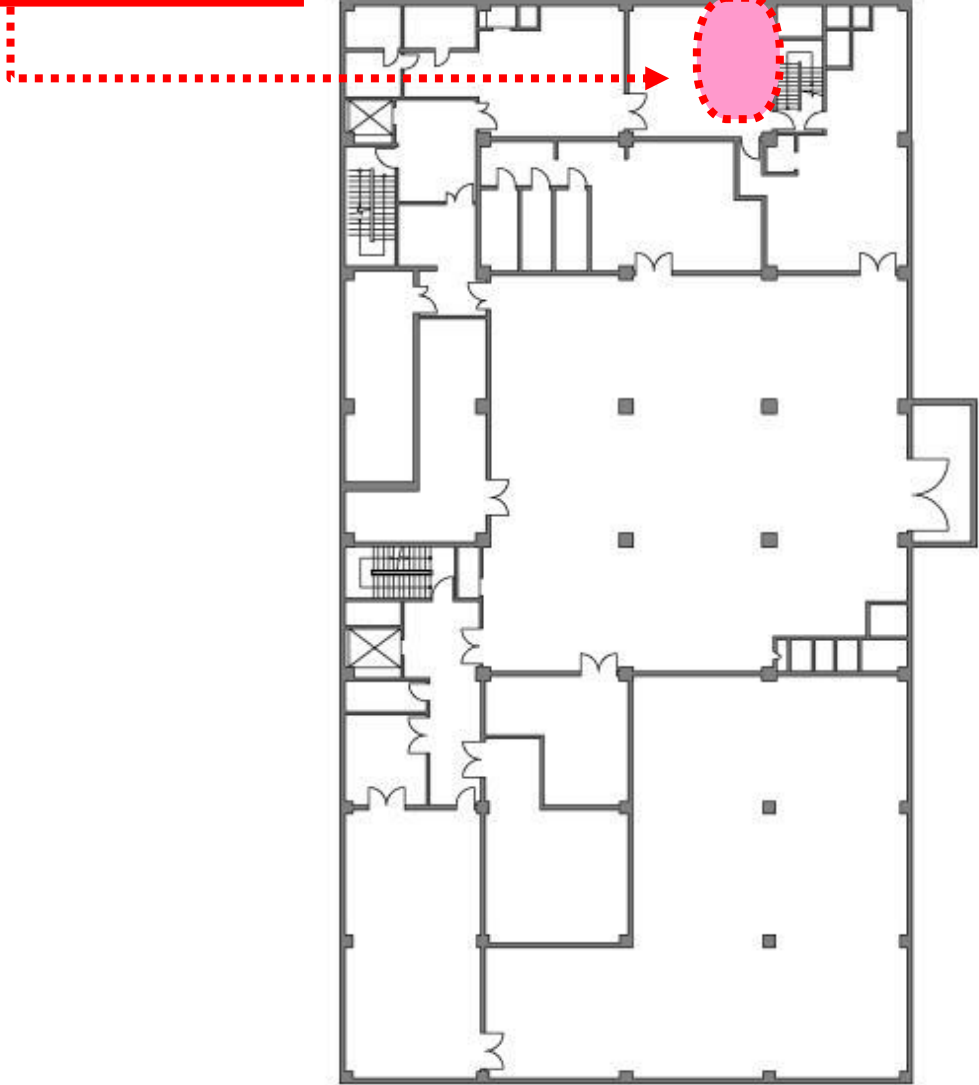
発生場所
(保護衣・保護具の保管室)

<p>空調ダクト 当該部(応急処置済) 保温材</p> <p><保護衣・保護具の保管室> <該当箇所></p> </div>	
安全上の重要度／損傷の程度	<p><安全上の重要度></p> <p>安全上重要な機器等 / <u>その他</u></p>	<p><損傷の程度></p> <p><input type="checkbox"/> 法令報告要</p> <p><input checked="" type="checkbox"/> 法令報告不要</p> <p><input type="checkbox"/> 調査・検討中</p>
対応状況	<p>その後、当該ダクトから吸引された空気が非管理区域側へ流れていたことが判明したため、ダクト穴周辺で放射能測定を実施し、汚染がないことを確認しております。</p> <p>なお、本事案の原因等については、現在調査中です。</p>
