1. 事案の概要

- 2021年9月6日午前11時1分頃、3号機タービン建屋地下3階（非管理区域）において、計装用圧縮空気系除湿装置（IAドライヤ）※1をB系からA系へ切替操作※2したところ、A系のIAドライヤ電気ヒータからの発煙を確認
- 発煙停止後、午前11時47分に柏崎市消防本部が鎮火を判断。その後、IAドライヤ電気ヒータへの電源ケーブル入線部の端子（ターミナル）および電源ケーブルの焼損を確認。
12時35分柏崎市消防本部が火災と判断 （9月9日までにお知らせ済）

柏崎刈羽原子力発電所 建物・構築物の 中越沖地震後の点検について

2021年12月9日
東京電力ホールディングス株式会社
柏崎刈羽原子力発電所

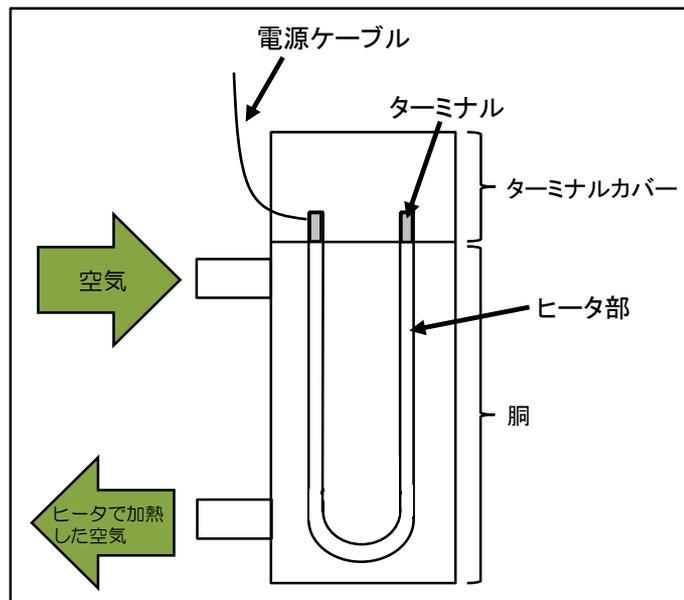
IAドライヤ電気ヒータ 概要図

- ① 絶縁性を保つためのテフロンパッキンの変形（下部にへこみあり）
- ② シリコンシール（絶縁材）の充填箇所に空間あり。一方で、ターミナルの部材（銅バー、ワッシャやナット）の隙間にシリコンシールの付着あり
- ③ 銅バー焼損部で、異常過熱を確認

- テフロンパッキンが変形し、漏れ出したシリコンシール（絶縁材）が、銅バーとナットの間に入り込み、通電箇所（銅バーとナット）の接触面積が小さくなった結果、当該箇所が異常過熱し、銅バーが溶解。溶け落ちた銅バーによりショートが発生
- ターミナルカバー内には、銅の溶解により発生した導電性のガスが充満しており、そこでアーク（火花）が発生したことで、ターミナルおよびケーブルを焼損したものと推定

- 当該IAドライヤのターミナル、ヒータ部、損傷した電源ケーブルについては、交換を実施（2022年1月完了予定）
- 従来、シリコンシールの漏出による異常過熱を想定した点検内容としていなかったことから、今後の点検については、シリコンシールの端子部への漏出有無を確認
- また、現在、発電所構内の同構造のヒータを抽出し、同様の観点で点検を実施中。点検の中で、シリコンシールの異常等が確認された場合、速やかに補修等を実施することで、同様事案発生リスクの低減を図る

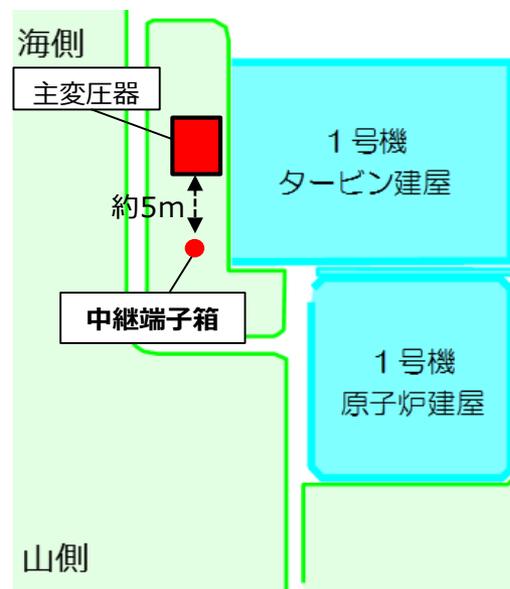
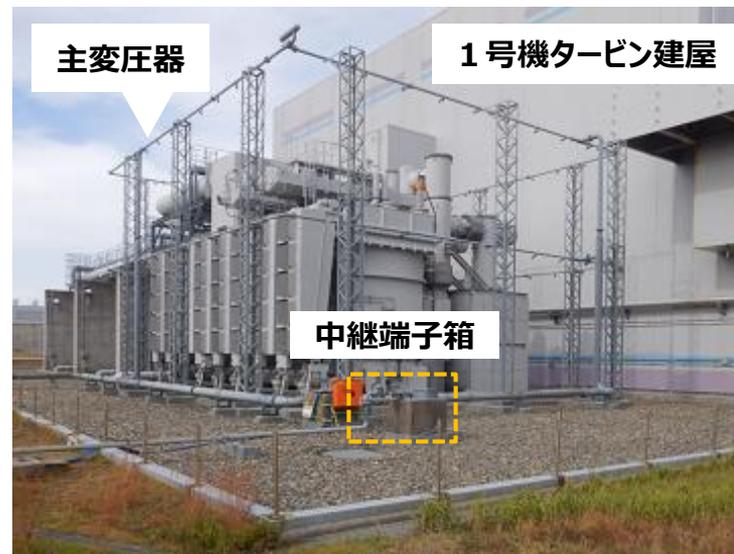
発生場所

- 2021年10月24日午後3時31分、1号機主変圧器エリア（屋外）において、排水ポンプの異常を知らせる警報が発生し、ポンプが自動停止。現場にて、電源盤を確認し電源に異常が無いこと、当該排水ポンプ周辺を確認し発煙や異臭などが無いことを確認
- 10月25日、詳細確認を実施。午後4時43分、排水ポンプの中継端子箱を確認したところ中継端子台およびケーブルに焦げ痕（異臭・発煙なし）を確認。その後、柏崎市消防本部による現地確認の結果、同日午後6時48分に火災と判断
- 10月26日、当該の排水ポンプ近傍に仮設の排水ポンプを設置。その後、火災の原因について調査を実施（10月28日までにお知らせ済）

- 当該中継端子台が収納されている中継端子箱内部の目視確認に加え、端子台を取り外し詳細観察を実施。調査の結果、以下を確認
 - ✓ 中継端子箱のケーブル貫通部において、気密性保持のためのシール材が一部劣化
 - ✓ 中継端子箱内および上蓋の内側に水分あり
 - ✓ 中継端子台の金属部分（端子）に錆あり
 - ✓ 中継端子台の絶縁板が一部破損
- 他の変圧器用に設置している屋外の排水ポンプの中継端子箱（11箇所）についても同様の観点で調査を実施。シール材の劣化、水分、錆等の異常は確認されず

- 貫通部シール材の劣化により、電源側およびポンプピット側から湿った空気が流入。中継端子箱内で冷やされ結露が発生。結露の水分で端子が錆び、その錆の影響で絶縁抵抗が低下し、短絡（ショート）が発生。その熱によって端子とケーブル被覆が焦げたものと推定

- 当該中継端子台については、中継端子箱内のシール材の補修およびケーブルの再接続を実施。自動停止した排水ポンプについても交換を行い、動作に問題がないことを確認済
- 今後の点検については、シール材の劣化状況なども確認し、定期的に手入れを実施
- また、現在、屋外にある端子台にも範囲を拡大し、同様の観点で点検を実施中。点検の中で、シール材の劣化、水分、錆び等が確認された場合、速やかに補修等を実施することで、同様事案の発生リスク低減を図る

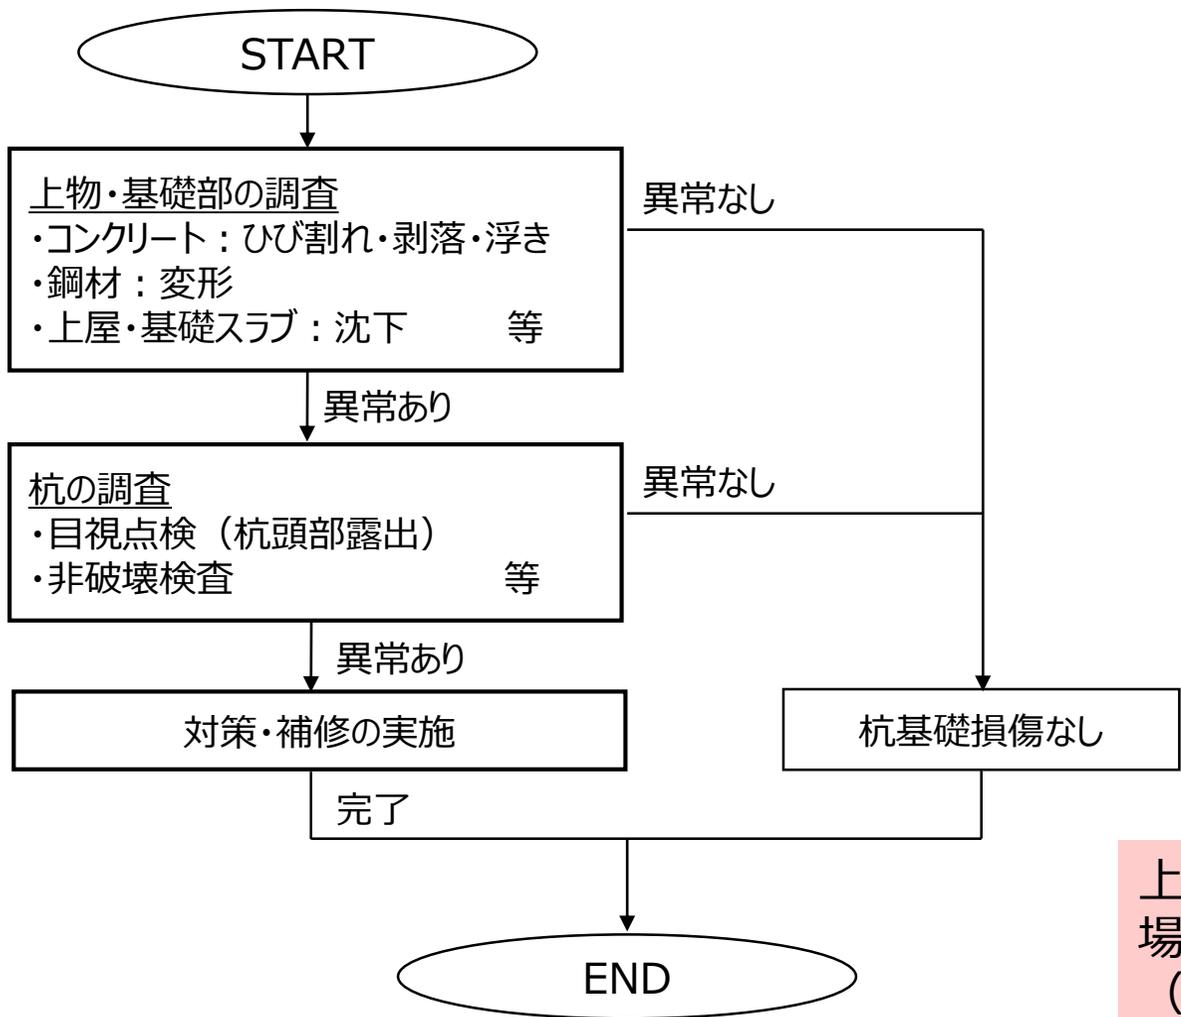
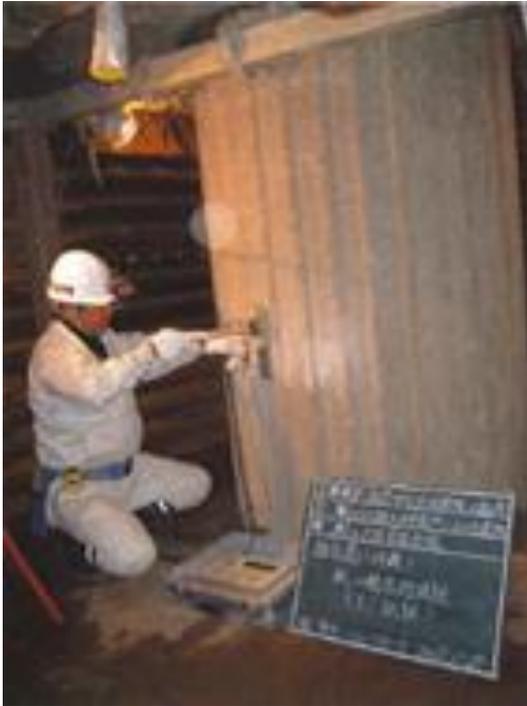
杭調査例

上物・基礎部に異常が認められた場合に、杭を対象とした詳細調査（杭頭部を露出させての目視確認等）を実施することとしている。

構造物名称	上物・基礎部の調査結果	杭の調査		対策
		調査状況	調査結果	
大物搬入建屋 ※2	異常なし	・杭頭部目視点検（6号機） （安全対策工事に伴い実施）	損傷あり	検討中
主排気筒	5号機：上部鋼構造にボルトの緩み等	・杭頭部目視点検 ・非破壊検査	異常なし	—
	1/2、3、4号機：異常なし	同上（念のため実施）	異常なし	—
非常用ガス処理系配管ダクト	4号機：ダクト底版に変位・ひび割れ等	・杭頭部目視点検	残留変位あり（傾斜）	補強（増杭）
	5号機：異常なし	同上（念のため実施）	異常なし	—
軽油タンク基礎・燃料移送系配管ダクト	異常なし	・杭頭部目視点検（6号機） （安全対策工事に伴い実施）	異常なし	—
固体廃棄物貯蔵施設	異常なし	・杭頭部目視点検 ・非破壊検査（念のため実施）	異常なし	—
使用済燃料輸送容器保管建屋	異常なし	・杭頭部目視点検 （念のため実施）	異常なし	—
焼却炉建屋	異常なし	—	—	—
ランドリ建屋	異常なし	—	—	—

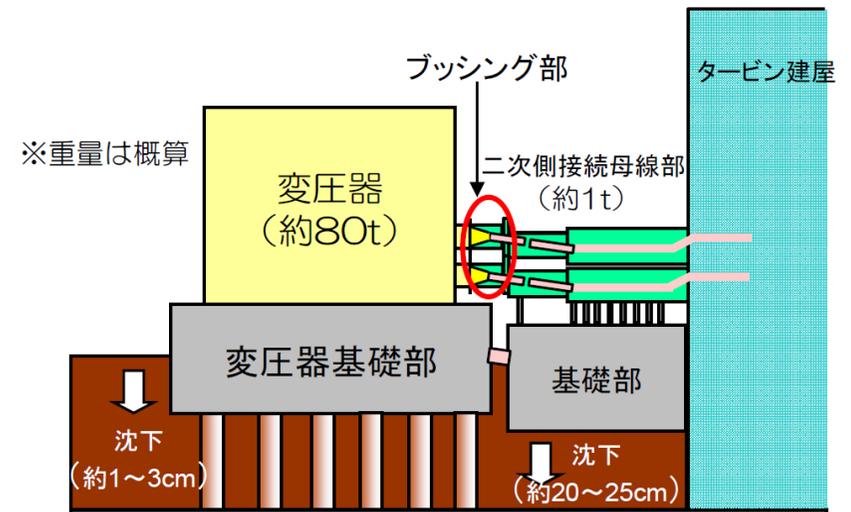
イメージ図

3号機所内変圧器基礎（杭基礎構造）については、周辺設備（直接基礎）との間の不等沈下に伴うブッシング部の破損が火災の発生原因となったことから、念のため基礎下を掘削し、外観目視点検等の詳細調査を行った。調査の結果、所内変圧器基礎の杭が損傷していないことを確認している。また、同様の調査を1, 2, 7号機の主変圧器等基礎についても実施している。
