# 柏崎刈羽原子力発電所6・7号機に関する 申告内容を踏まえた調査結果および今後の対応について

2021年12月24日  
東京電力ホールディングス株式会社  
柏崎刈羽原子力発電所

### 3. 申告案件に関するエネシスの調査結果 (1/5)

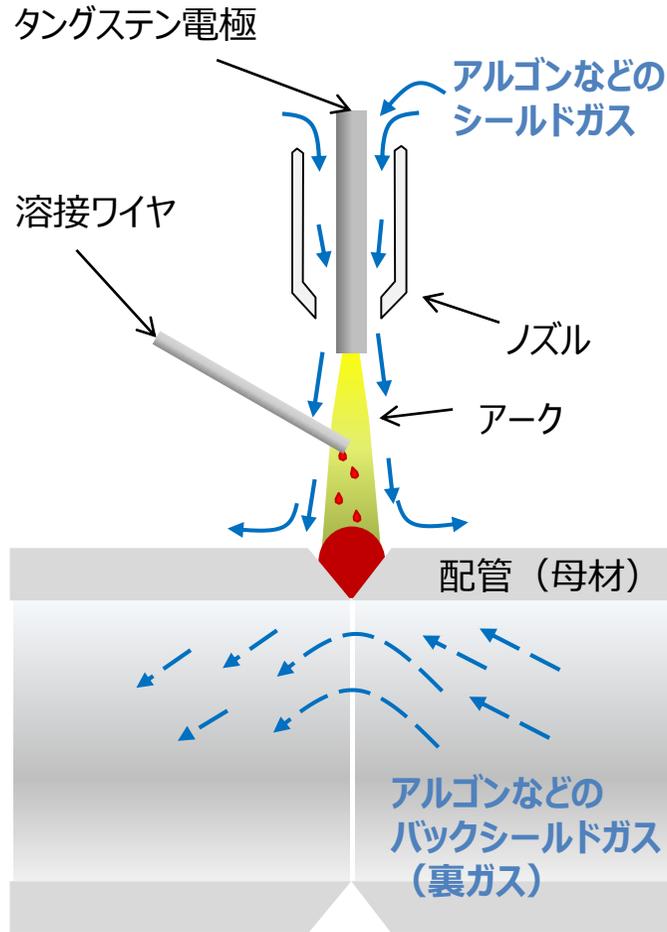
- 配管溶接時は、外面側から溶けた溶接金属を開先(溝)内に盛っていく
- 配管外の溶接機側では、シールドガスを連続的に流し、金属を溶かすアーク(電気火花)周辺の酸素を追い出す
- 溶接時には、配管（母材）も一部溶融し、高温となった内面側の金属は、シールドガスの届かない配管内の気体環境にさらされる
- 配管内に酸素があると、内面側が酸化してしまうため、配管内にもバックシールドガス（裏ガス）を流し、酸素を追い出す

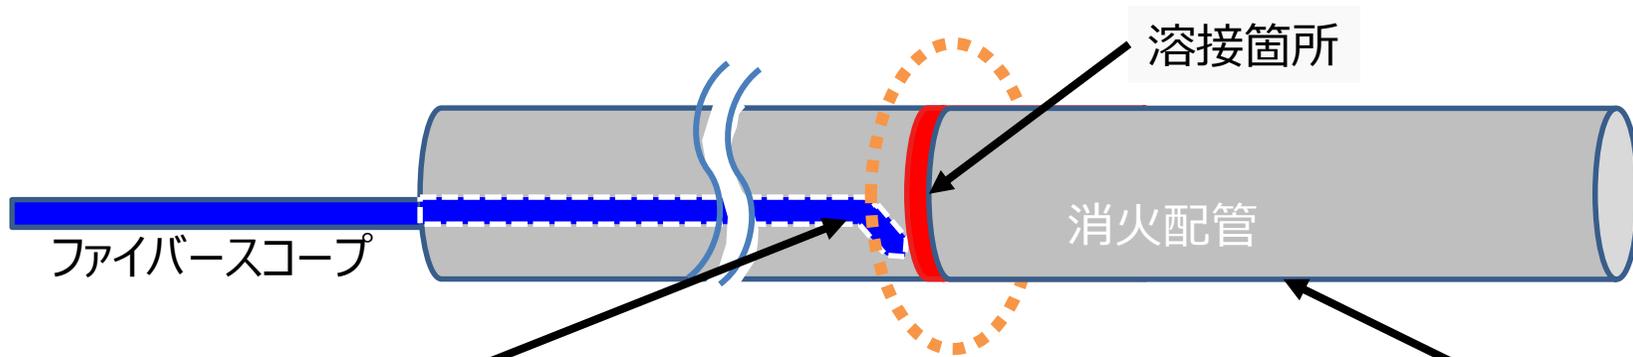
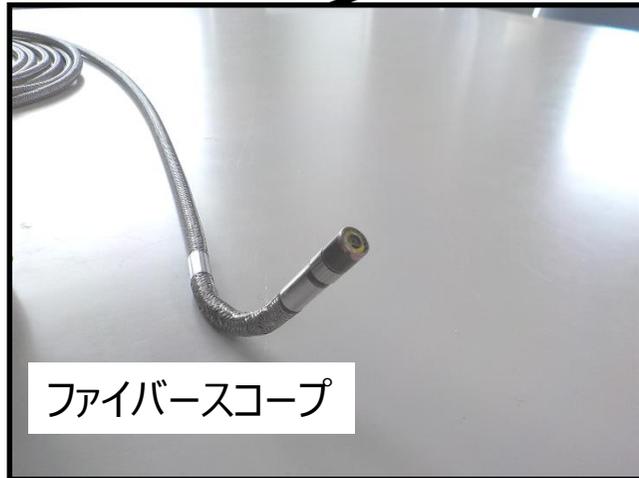
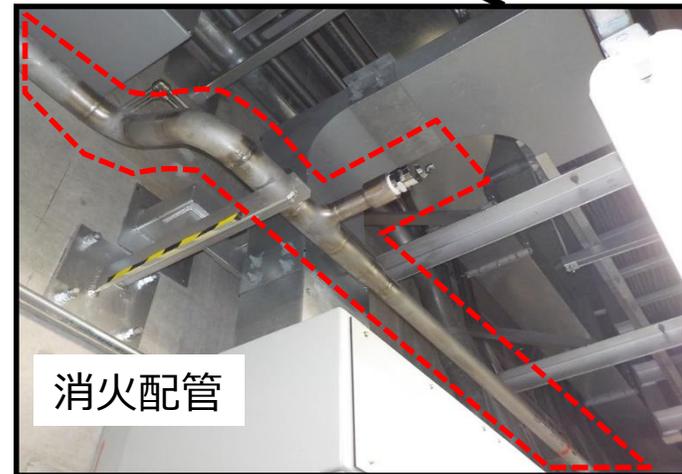
内面調査：溶接後の配管内面は直接目視が出来ないため、ファイバースコープで内面の溶接箇所を確認

直径約6.5mm／ケーブル長さ約7mの柔軟性のある  
プローブで全方向の確認が可能
