# プレス公表（運転保守状況）

2022年2月24日  
東京電力ホールディングス株式会社  
柏崎刈羽原子力発電所

# 柏崎刈羽原子力発電所 6号機大物搬入建屋 杭の損傷原因と今後の対応について

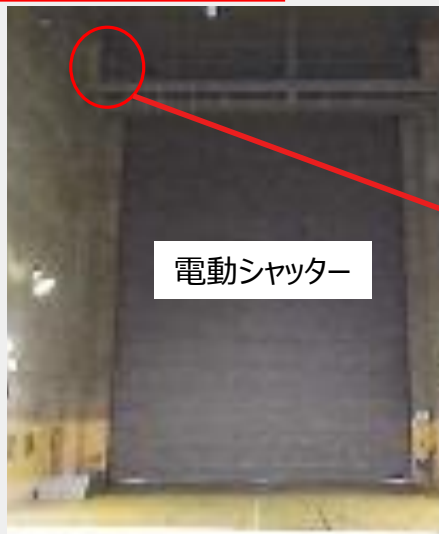
電動シャッターの  
モーター設置箇所

2022年2月14日にタービン建屋大物搬入口エリアの電動シャッターが動作しなかったことから、2月19日に当該の電動シャッターの点検を行ったところ、モーター給電ケーブルに焦げ跡を確認しました。  
当該設備に発煙や異臭等は無く、通電もしていないことから、同日、一般回線にて公設消防に連絡しました。  
公設消防による現場確認の結果、明らかな焼損が確認されたため、19時5分に火災と判断されました。  
なお、本件による外部への放射能の影響および、けが人の発生はありません。

2月21日に公設消防の立ち合いのもと、当該焦げ跡を調査した結果、モーターのケーブル接続部に一部断線を確認しました。この部分から発熱し、ケーブルの被覆が焦げたものと推定しており、引き続き断線の原因について調査してまいります。

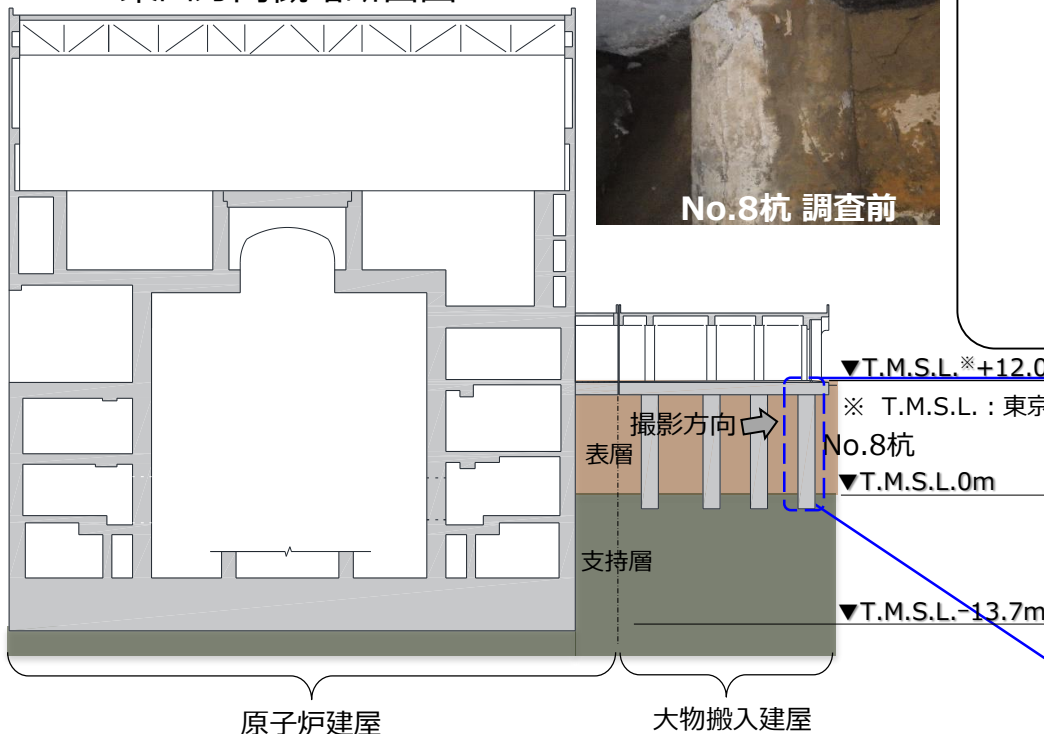
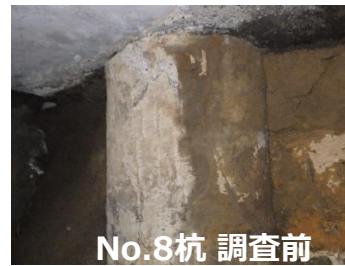
6号機原子炉建屋・大物搬入建屋  
東西方向概略断面図

- 新規規制基準を踏まえた6号機の安全対策工事において、大物搬入建屋を原子炉建屋の一部として扱うことにしたため、Sクラスに応じた耐震強化工事を開始
- 当該工事において建屋下の掘削作業を進める中、8本ある地中の杭の内、No.8杭でコンクリートの剥離、浮きを確認（2021年7月9日）
- その後、No.8杭で鉄筋の変形・破断を確認する中、6号機大物搬入建屋の全ての杭の調査を開始（2021年8月5日～）

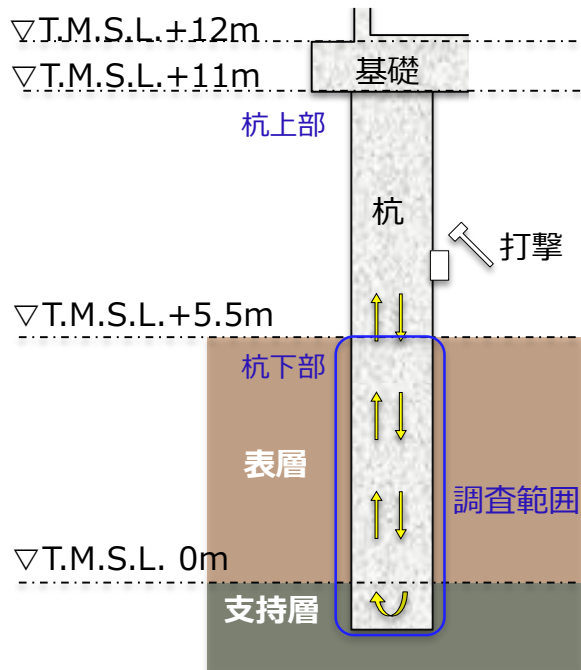
非破壊試験概要図

- 杭下部は、外観目視による調査が困難なことから、非破壊試験（衝撃弾性波反射法※）により健全性を調査

- 調査の結果、全ての杭下部が「健全性は高い」との判定

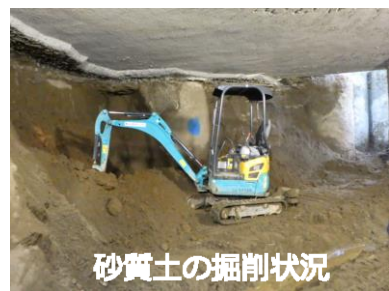
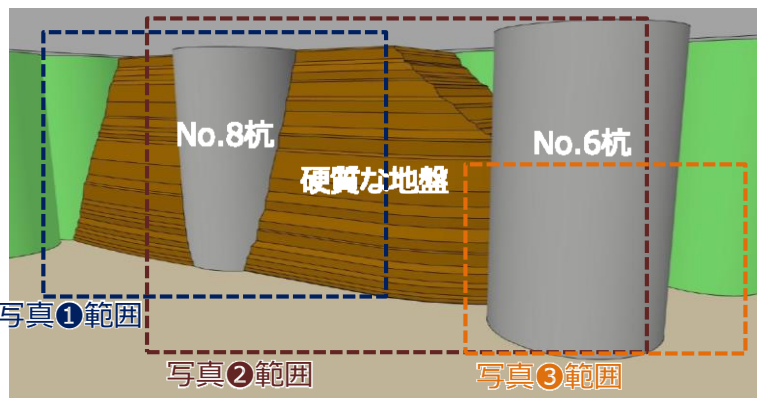
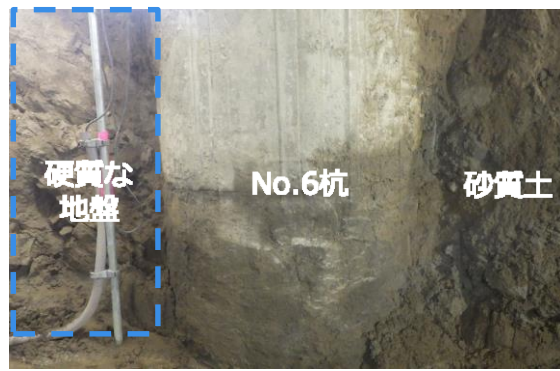
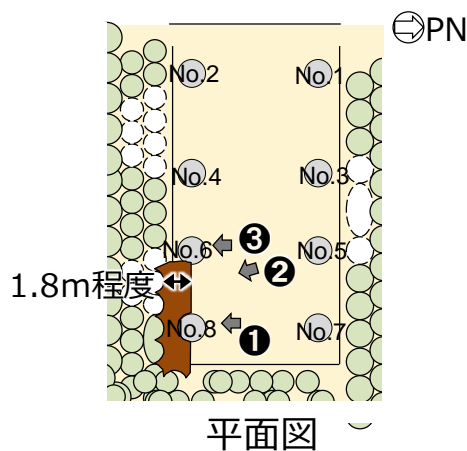
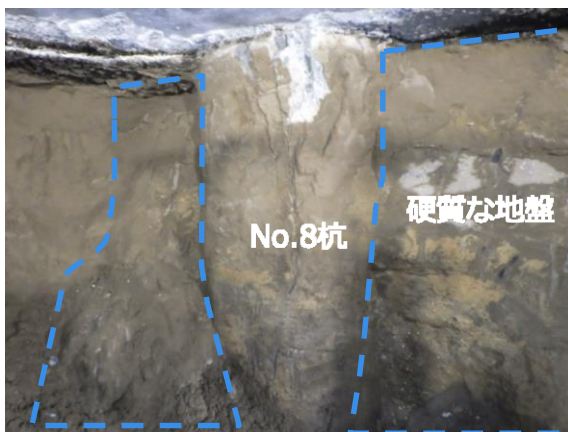
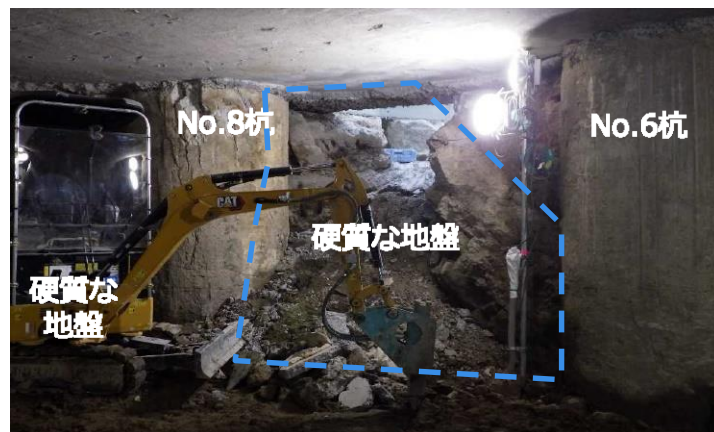
- No.8杭、No.6杭と特定の杭に損傷が集中していることから、今回の掘削作業時に損傷につながるような要因が無かったか、作業写真の確認や関係者への聞き取りを実施
- その結果、主に砂質土で構成されている地盤の中で、南東側周辺に硬質な地盤があったことを確認
- 硬質な地盤は、損傷が集中して見られるNo.8杭およびNo.6杭に干渉していることも確認

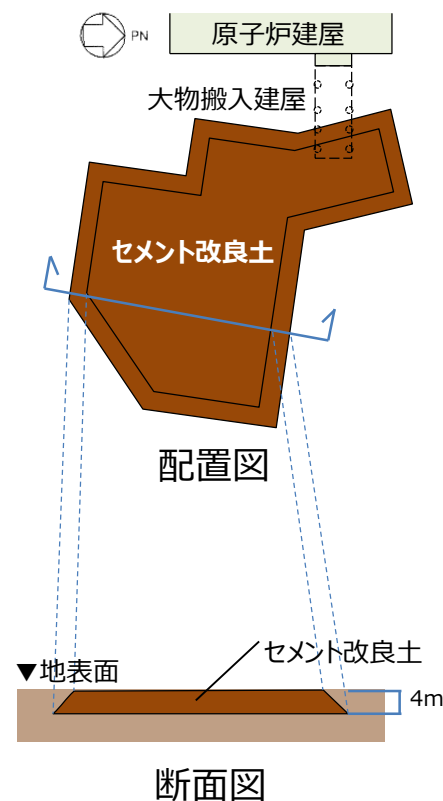
6号機建設時におけるセメント改良土範囲

- ▶ 硬質な地盤の材料や範囲等について、建設記録の確認や協力企業への聞き取りを実施
- ▶ その結果、硬質な地盤は、6号機建設時に大型クレーン※位置の地盤を補強するため、セメントと土を混ぜて作られたセメント改良土であることを確認  
※6号機建設時に大型機器等を吊り込むために設置されたクレーン。図中の大型クレーン以外に、移動式大型クレーンも使用
- ▶ セメント改良土を含む建設残置物については、契約上、発注者が支障がないと認めたもの以外、撤去するルール。撤去しない場合には当社への申し入れが必要

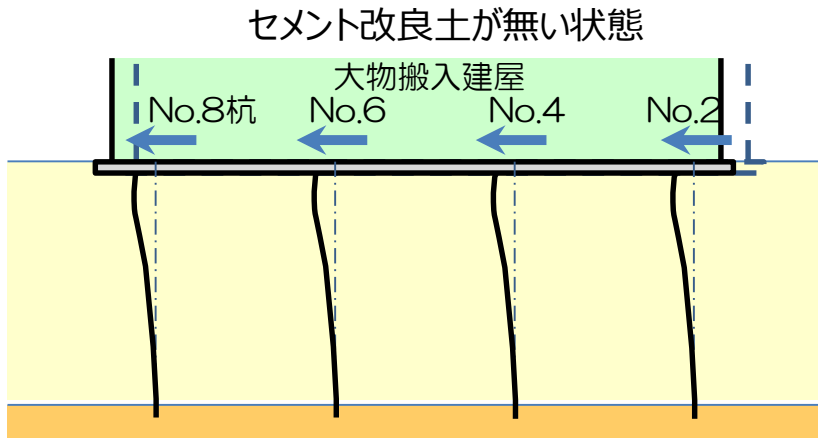
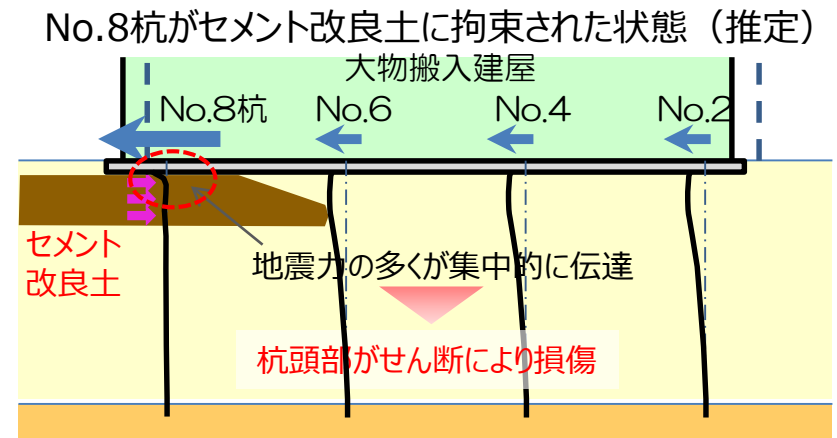
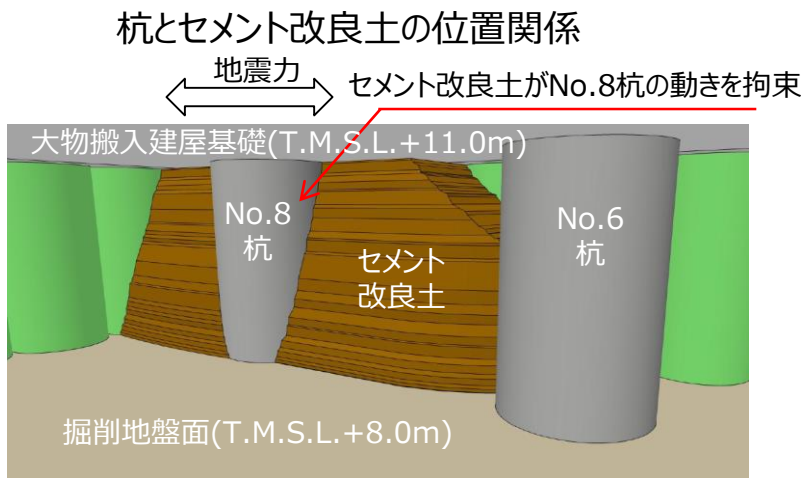
- ①～④の調査結果から、セメント改良土が中越沖地震時にNo.8杭の動きを拘束したため、杭頭部に地震力が集中し、せん断※により損傷したものと推定  
※物体をはさみ切るような作用のこと
- 推定したメカニズムの妥当性について、解析的検証を実施した結果、セメント改良土の影響で杭頭せん断力がNo.8杭に集中する傾向を確認

No.8杭の杭頭部の損傷状況  
杭頭部がせん断により損傷

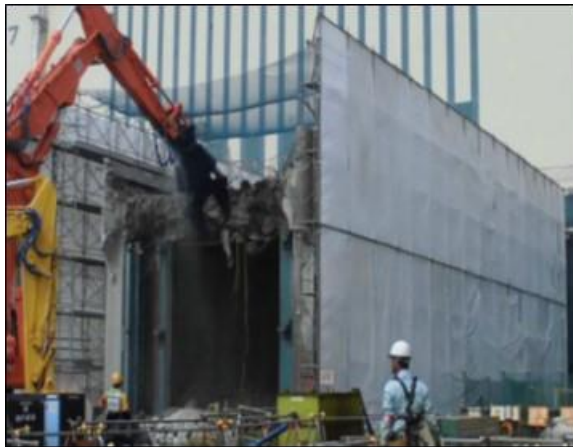
上物解体状況

- 7号機大物搬入建屋は、上物・基礎部の点検の結果、異常が認められなかったため、通常の工事手順に沿って大型ブレーカや大型圧砕機を用い上物から解体撤去し、その後基礎を解体撤去
- 新設する基礎に干渉しない範囲まで基礎の撤去および地盤を掘削し、杭を含めて建屋を建替え
