柏崎刈羽原子力発電所7号機 設計及び工事計画の届出書提出について (低圧蒸気タービンの取替)

2022年3月10日
東京電力ホールディングス株式会社
柏崎刈羽原子力発電所

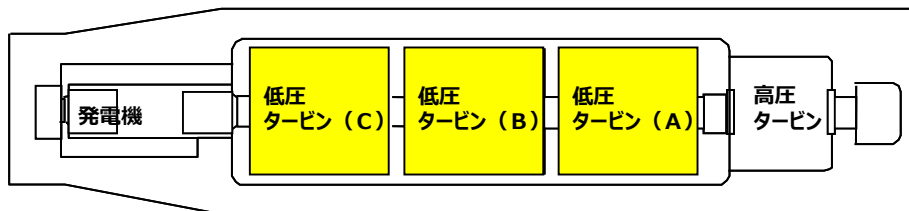
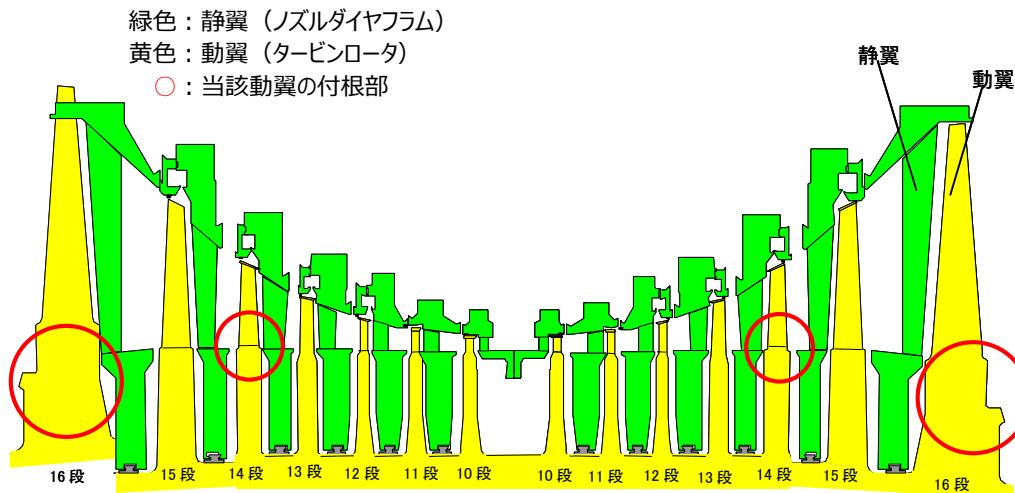
6・7号機 タービン図

- 6,7号機の蒸気タービンは、高圧タービン1台と低圧タービン3台で構成。
- 各低圧タービンの動翼は、第10~第16段で構成されているが、2008年3月の点検において、第14段と第16段動翼の付根部に損傷を確認。

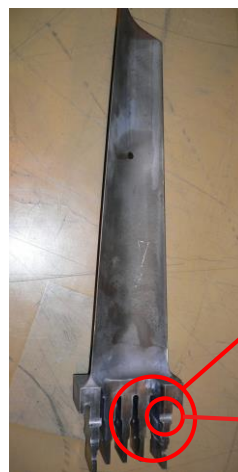
第14~16段
動翼の構造
(付根部:フォーク型)

- 流れ解析等の結果、以下の要因で蒸気の乱れによる振動応力が発生し、高サイクル疲労を起こしたものと推定。
 - 第14段：負荷遮断※¹時、低圧蒸気タービン内が急激に真空に近い状態となることで、給水加熱器に送っていた蒸気に高速の逆流が発生（フラッシュバック）
 - 第16段：低負荷運転※²時、第16段付近の蒸気の流れに乱れが発生（ランダム振動）

第14段	第16段
設備	<ul style="list-style-type: none"> • 全ての同翼を、同設計の新品に交換 	<ul style="list-style-type: none"> • 全ての同翼で、傷発生箇所（ピン穴端部）を面取り加工し、傷の除去と応力の緩和を実施
運用 (点検)	<ul style="list-style-type: none"> • 負荷遮断が4回に達した時点で点検（損傷確認時の12回に対し保守的に1/3） • 負荷遮断が4回に達しなくても、低圧車室(B)タービンの開放点検に合わせて動翼フォーク部を点検（サンプリング率は翼数の20%程度） 	<ul style="list-style-type: none"> • 低負荷運転時間が80時間に達する前に点検（損傷確認時の約240時間に対し保守的に1/3） • 低負荷運転時間が80時間に達しなくても、低圧車室(B)タービンの開放点検に合わせて動翼フォーク部を点検（サンプリング率は翼数の20%程度）
運用 (監視、 運転 操作等)	<ul style="list-style-type: none"> • プラントパラメータのモニタリング（負荷遮断によるフラッシュバック発生時） 	<ul style="list-style-type: none"> • プラントパラメータのモニタリング（低負荷運転時） • 低負荷運転時間を可能な限り短縮（低負荷時の逆流が発生する時間を低減）

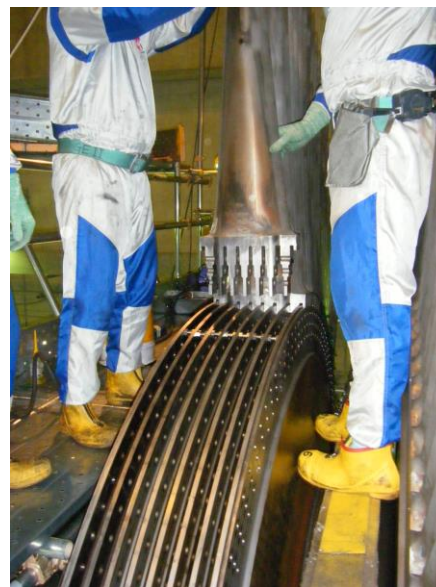
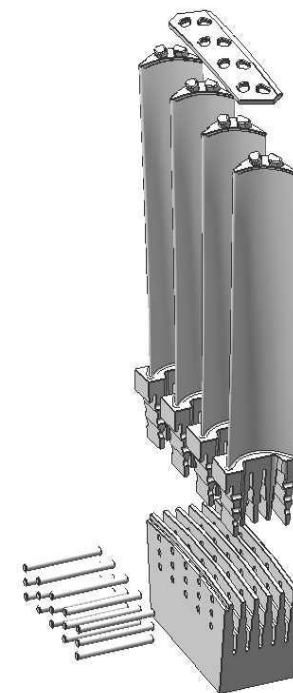
○14段～16段:フォーク型

※14段、16段が損傷
