発生日	2022年2月9日		
号機	1	件名	熱交換器建屋エリア屋外照明用自動点滅器の火災について（区分：I）
<p>【事象の発生】 2022年1月18日に照明用電源のブレーカーが落ちていたことから、現場調査を実施しておりました。2月8日に1号機熱交換器建屋エリア（非管理区域）の屋外照明用の自動点滅器の外観にひび割れや変色を確認したため、取り外して自動点滅器の内部を調査したところ、焦げ跡を発見しました。これまで当該設備に発煙や異臭等は無く、ブレーカーが落ちた以降は通電をしていないことから、同日、一般回線にて公設消防に状況を報告したところ、2月9日に現場を確認する旨、ご回答をいただきました。2月9日、公設消防による現場確認の結果、自動点滅器のソケット部に焼損が確認されたため、11時10分に火災と判断されました。なお、本件による外部への放射能の影響および、けが人の発生はありません。</p> <p>【対応状況】 本事案の発生を受け、発電所構内の同様の屋外照明用自動点滅器（約800個）について、点検調査を2月14日から開始。3月8日までに全数点検調査を行った結果、火災と判断されるものは確認されませんでした。 (2022年3月10日までにお知らせ済み)</p> <p>【原因】 <u>当該自動点滅器を取り外して詳細観察を行った結果、センサー部のカバーのネジ止め部分からのヒビ割れと、ネジの腐食を確認しました。原因として、長期使用によるネジの腐食でネジの体積が膨張し、カバーを圧迫したことでヒビ割れが発生。ヒビ割れ箇所から雨水が流入し、その水分によって内部の金属が錆び、絶縁抵抗が低下。その結果、地絡が発生し、その熱によってソケット部が焦げたものと推定しました。</u></p> <p>【対策】 <u>対策として、以下を実施します。</u></p> <ul style="list-style-type: none"> ・ <u>当該機器を含み、全数点検調査の中でヒビ割れ等が確認されたものは全数交換（14台）</u> ・ <u>長期使用によって発生する腐食を防ぐため、故障した際に交換する運用から、定期的な交換する運用に変更</u>

発生日	2022年2月19日		
号機	7	件名	タービン建屋大物搬入口エリア電動シャッターのモーター給電ケーブルの火災について（区分：I）
<p>【事象の発生】 2022年2月14日にタービン建屋大物搬入口エリアの電動シャッターが動作しなかったことから、2月19日に当該の電動シャッターの点検を行ったところ、モーター給電ケーブルに焦げ跡を確認しました。 当該設備に発煙や異臭等は無く、通電もしていないことから、同日、一般回線にて公設消防に連絡しました。 公設消防による現場確認の結果、明らかな焼損が確認されたため、19時5分に火災と判断されました。 なお

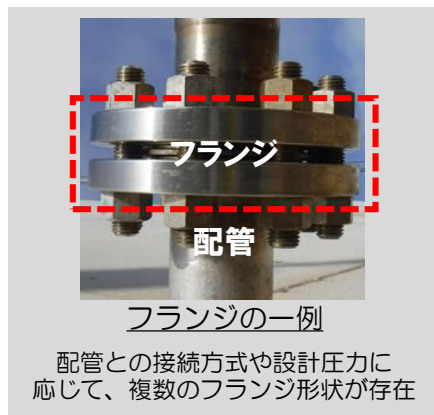
【水平展開調査結果】

分類	箇所数	是正
<ul style="list-style-type: none"> フランジ形状が技術基準に適合せず 解析に用いた重量データが現場のフランジの重量と相違 	7	<ul style="list-style-type: none"> フランジの取替 解析の再実施※
<ul style="list-style-type: none"> 解析に用いた重量データが現場のフランジの重量と相違 	2	<ul style="list-style-type: none"> 解析の再実施

※ 7箇所のうち、6箇所については技術基準に適合しているフランジ形状の重量データで解析していたことから解析の再実施の対象とならない。

フィルタバント設置工事と同様の体制にて実施した使用済燃料貯蔵プール外部注水配管のフランジ7箇所について、解析に用いた重量データが現場のフランジの重量と相違していることを確認したため、解析の再実施を行う。なお、現場のフランジ形状選定に誤りはない。
