## 【参考】プレス公表 継続対応件名リスト

2022年7月14日  
東京電力ホールディングス株式会社  
柏崎刈羽原子力発電所

# 柏崎刈羽原子力発電所DATA・BOX(2022年7月)

# 柏崎刈羽原子力発電所 6号機大物搬入建屋 杭の損傷に関する今後の対応について

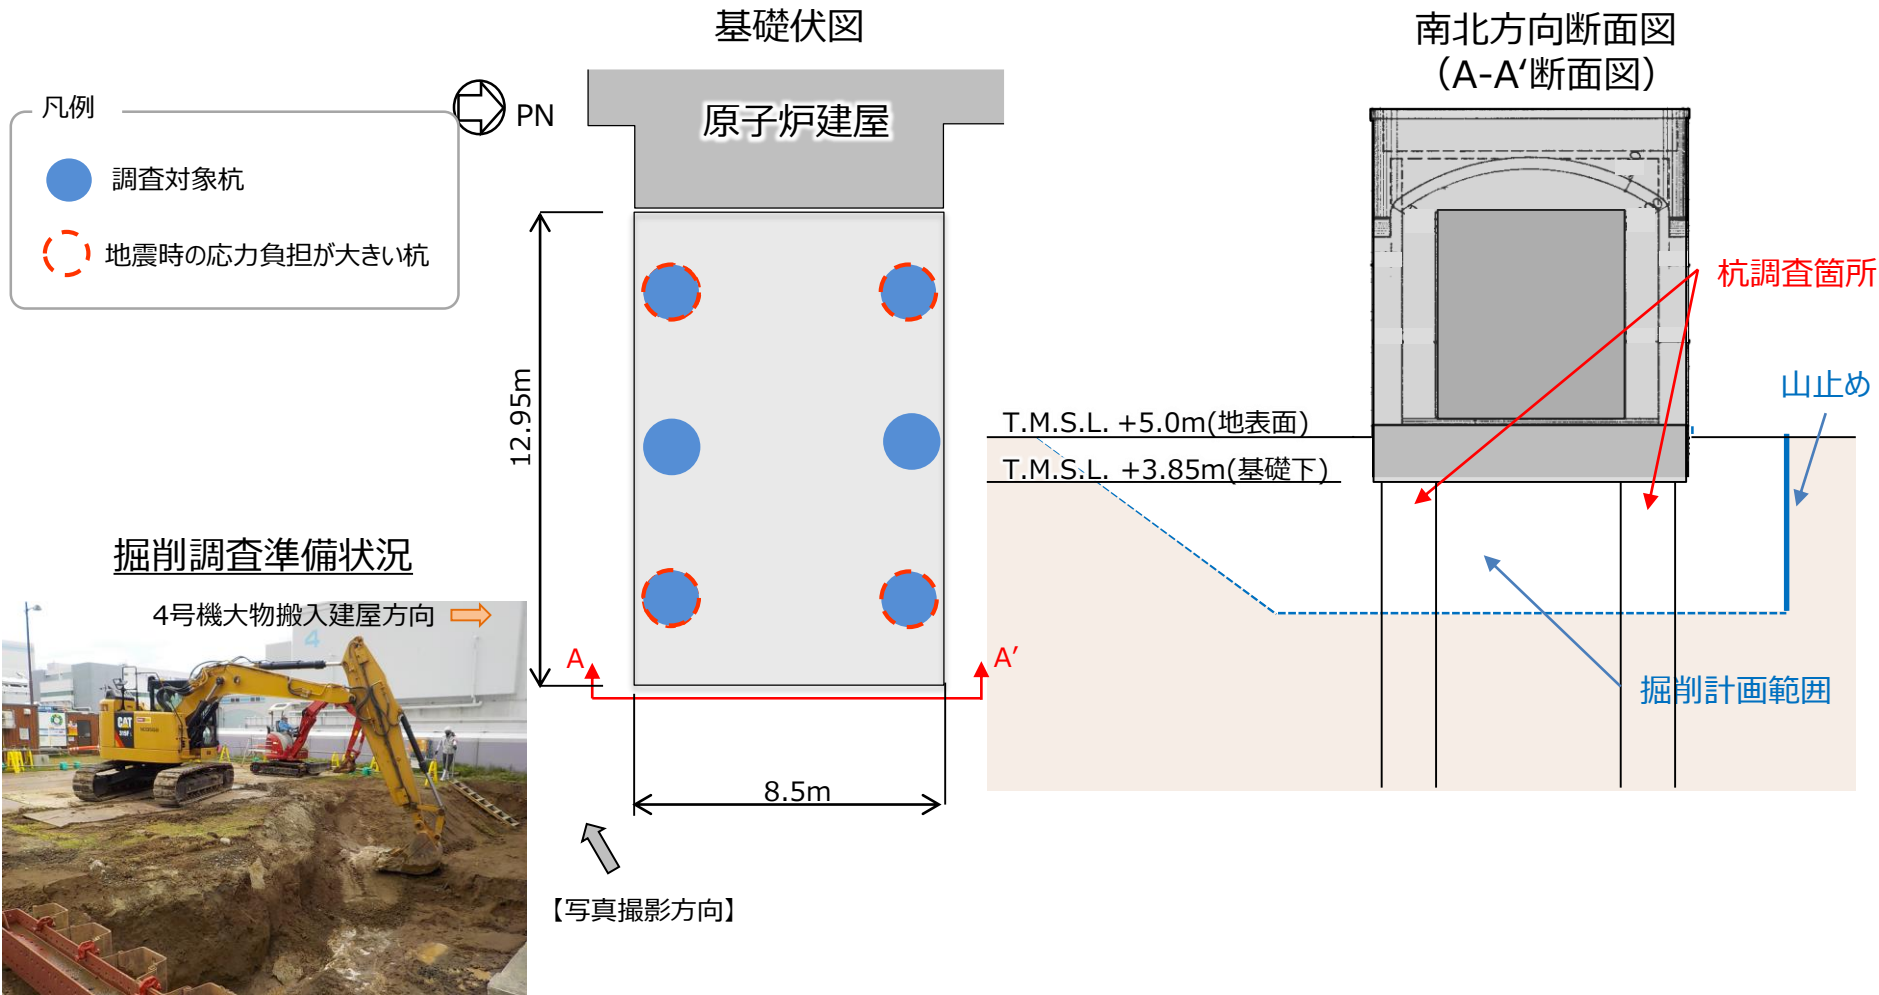
### 3-3. 【対応3】4号機大物搬入建屋の調査概要

- 建屋下の地盤を掘削し、杭頭部を露出させた上で外観目視調査を実施予定(7月下旬~)
- 地震時の応力負荷が大きい四隅の杭を調査。また、杭間隔が狭いため掘削過程で露出する中間の杭2本についても、同様に調査 (全6本調査)

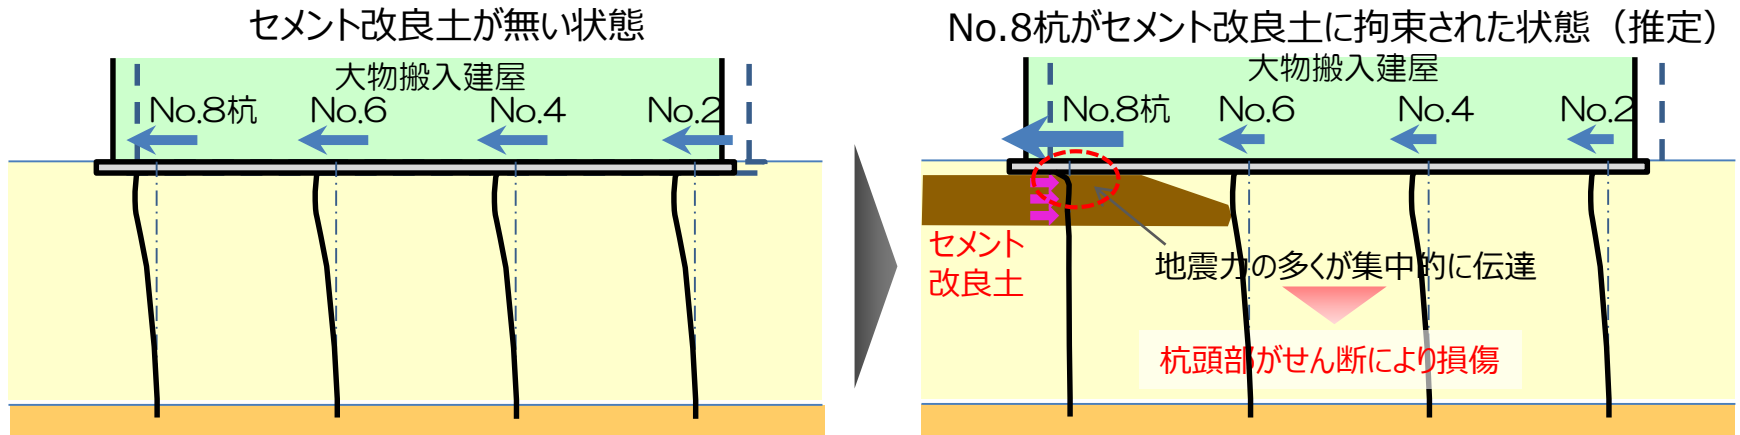
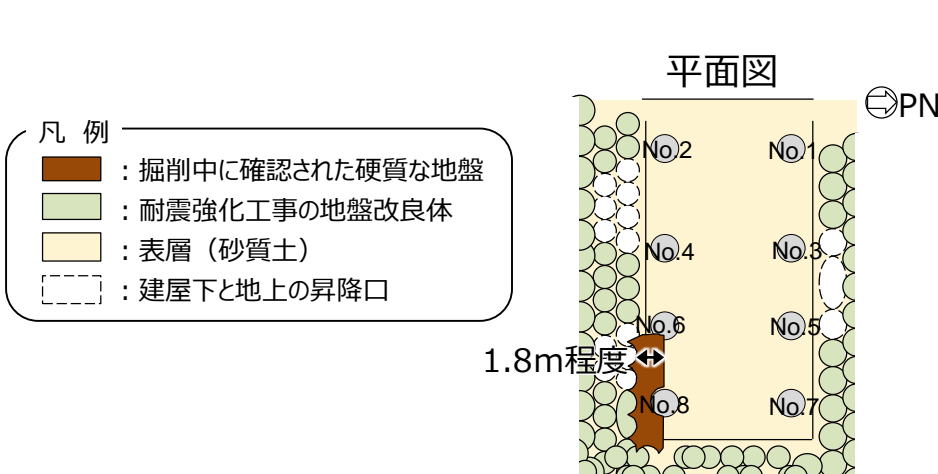
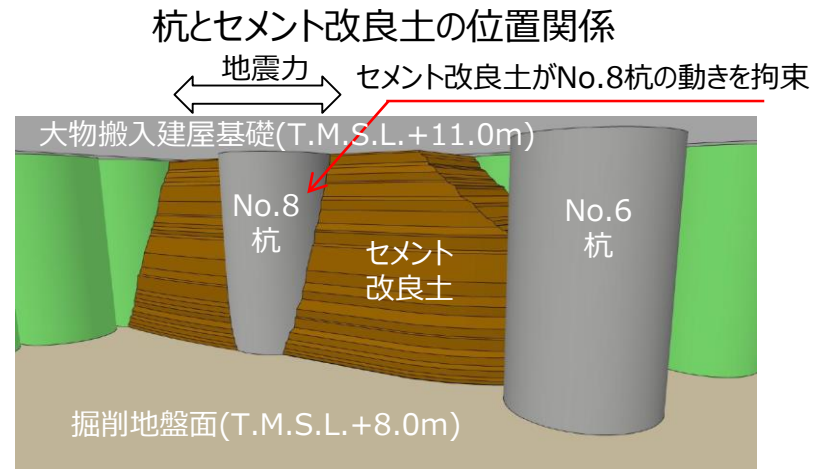
6号機大物搬入建屋の杭の損傷状況※

- No.1~5・7 : セメント改良土の干渉を受けず軽微なひび割れはあるが耐震性能には影響ない状態
- No.6・8 : セメント改良土が干渉した状態で地震力が作用したため耐震性能に影響が生じた状態

耐震性能に影響のある状態  
(損傷度:Ⅲ、Ⅳ)

※コンクリート表面の打音検査で異音が生じた部分をはつり取った後の写真を示す

- 杭の健全性調査の結果から、セメント改良土が中越沖地震時にNo.8杭の動きを拘束したため、杭頭部に地震力が集中し、せん断※により損傷したものと推定  
※物体をはさみ切るような作用のこと
- 推定したメカニズムの妥当性について、解析的検証を実施した結果、セメント改良土の影響で杭頭せん断力がNo.8杭に集中する傾向を確認
