柏崎刈羽原子力発電所 6号機大物搬入建屋 杭の損傷に関する追加調査の進捗状況について

2022年10月27日

東京電力ホールディングス株式会社
柏崎刈羽原子力発電所

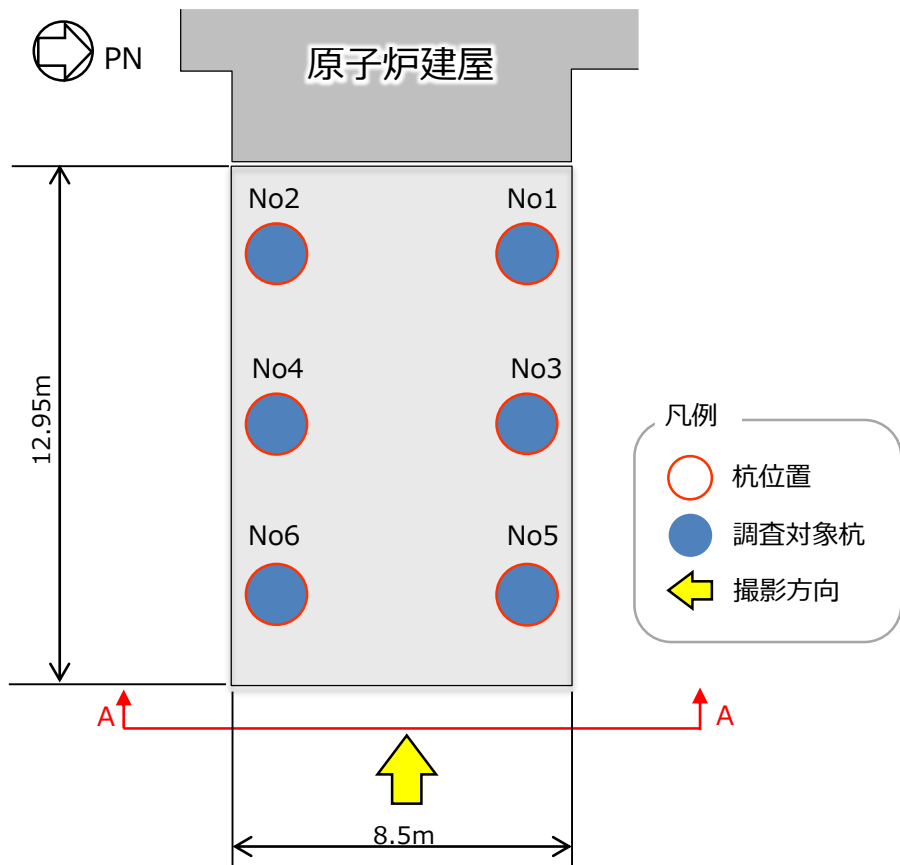
4号機大物搬入建屋基礎伏図

- 中越沖地震を経験し、かつ同種構造で建設残置物のない4号機大物搬入建屋を調査
- 6本全ての杭について、基礎下約3mまで掘削し、杭頭部を露出させた上で外観目視を実施
- 調査にあたっては、学識者などの第三者のご意見等をいただきながら対応

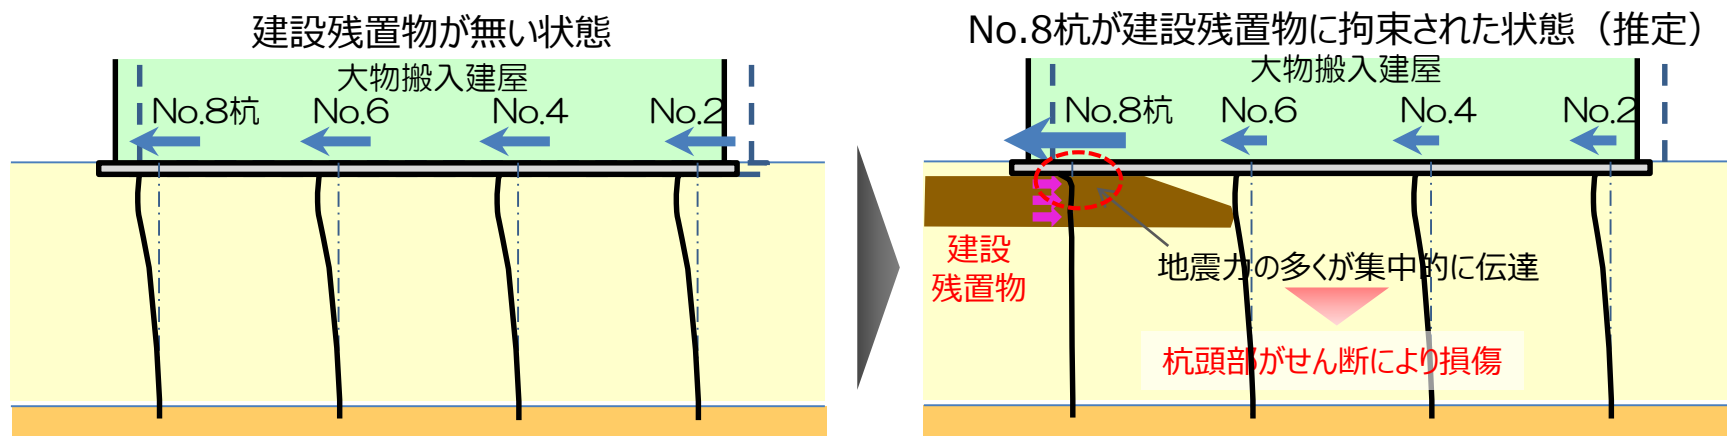
- 6号機大物搬入建屋No.8、No.6杭の損傷は、建設残置物が杭に干渉しているという状況のもとで、中越沖地震による地震力が作用したことによるものと推定
 - ※上物・基礎部に異常がなく、かつ建設残置物の影響を受けていない杭支持構造物においては、6号機大物搬入建屋のように耐震性能に影響のある損傷はないと考える

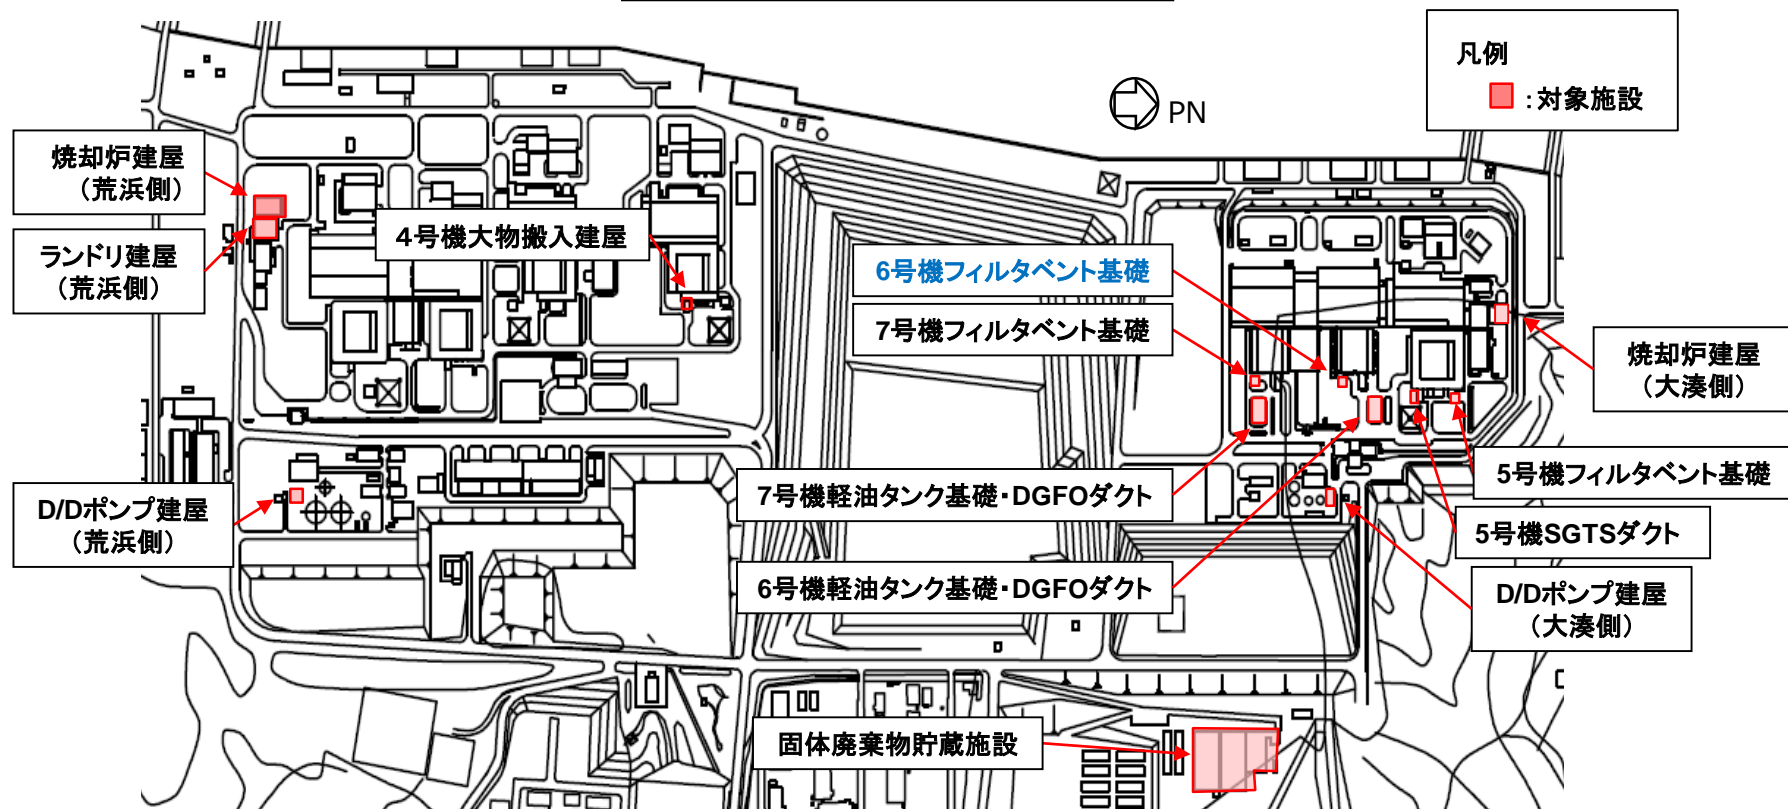
建設残置物追加調査対象施設

- 建設残置物の状況を把握するために主要な杭支持構造物周辺の追加調査を実施
 - ✓6号機フィルタベント基礎：建設時の建設残置物の計画範囲と基礎が一部重なっていることを確認したことから、掘削の上、確認を実施
 - ✓その他の杭支持構造物：既存試掘調査結果や工事記録等の確認と、杭周辺の表面波探査を実施

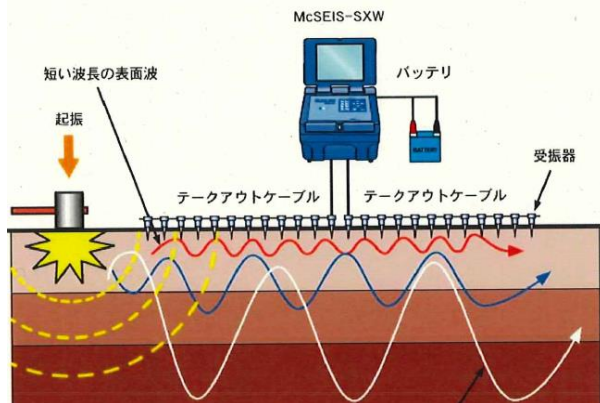
表面波探査概念図

表面波探査の特性上、直下だけでなく近傍の影響も受けることから、地盤改良や建屋の基礎などに近い場合は硬いものを示すデータとなる場合がある

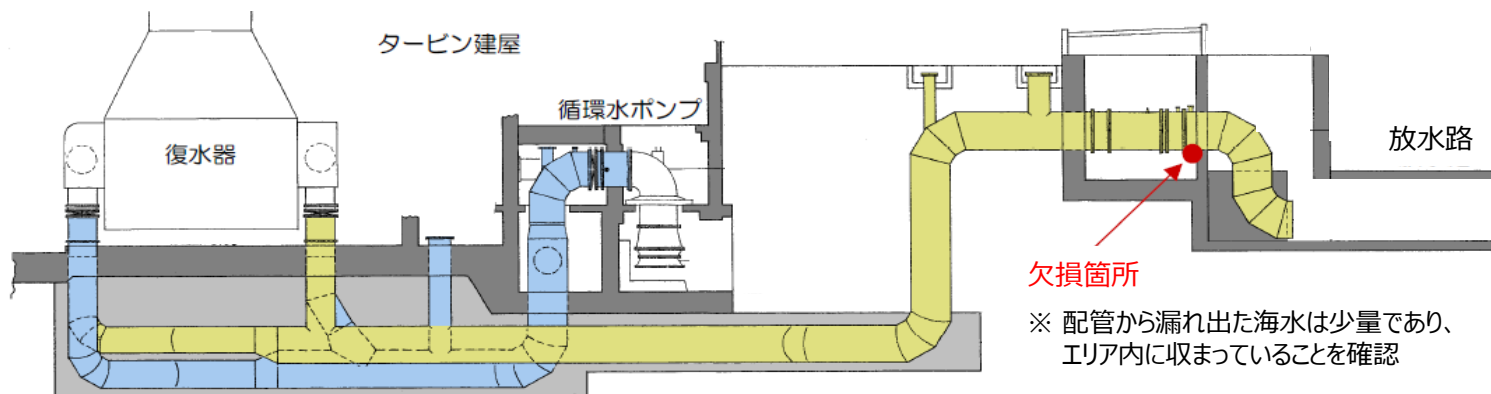
<概要図>

- ▶ 長期間使用していないタービン系の主要設備の健全性確認のため、10月20日、7号機循環水ポンプを起動。起動後、軸封部から出る排水（海水）を回収する柵に砂等が溜まっていた影響で、同フロアの排水口から床面に合計23Lの海水が溢れ、循環水ポンプを停止。（排水柵の清掃を実施済）
- ▶ 一方で、循環水ポンプ停止後に設備回りの点検をしたところ、循環水ポンプ(A)から繋がる放水路側の循環水系配管の下部に、円形状の欠損（直径約60mm）があり、少量の海水が漏れ出ていることを確認。今後、欠損が発生した原因を調査し、補修を予定
- ▶ 引き続き、主要設備の機能が十分に発揮できるよう、設備の健全性確認を実施し、必要に応じて適切に修繕を行っていく
