非常用ディーゼル発電機の休止運用について

プレス公表（運転保守状況）

タービン建屋（管理区域）における油漏れについて（区分：Ⅲ）

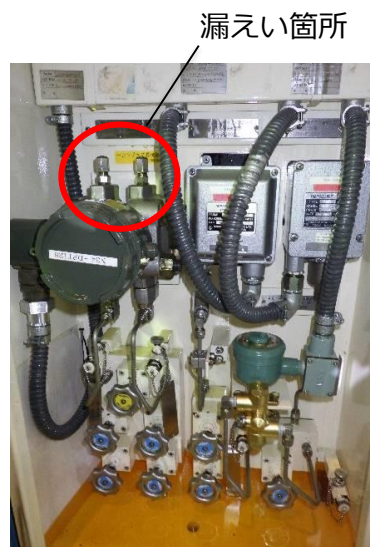
2024年5月24日午前10時44分頃、7号機タービン建屋2階主タービンエリアにおいて、主タービンの軸受に潤滑油を供給するポンプの運転状態の確認作業中に、当社社員が当該設備の計器を収納する箱内とその下部に、潤滑油が漏れいしていることを確認しました。その後、午後0時00分に消防署へ連絡し、現場を確認していただいた結果、合計約30リットルの危険物の漏れいと判断されました。また、漏れた油に放射性物質は含まれておらず、外部への放射能の影響はありません。

ポンプ起動に伴う振動により、差圧計で使用していたベントプラグ※に緩みが生じ、空気を抜く孔の閉止栓から油が漏れいしたものと推定。

- ① 当該箇所は、空気抜きをする必要がない箇所のため、閉止プラグに交換することで、漏れいリスクを低減。
なお、他のポンプについても、今後閉止プラグに交換。
