南66kV開閉所建屋内での火災について（イメージ）

衛星電話設備に関する対応状況について

プレス公表（運転保守状況）

柏崎刈羽原子力発電所DATA・BOX(2025年4月)

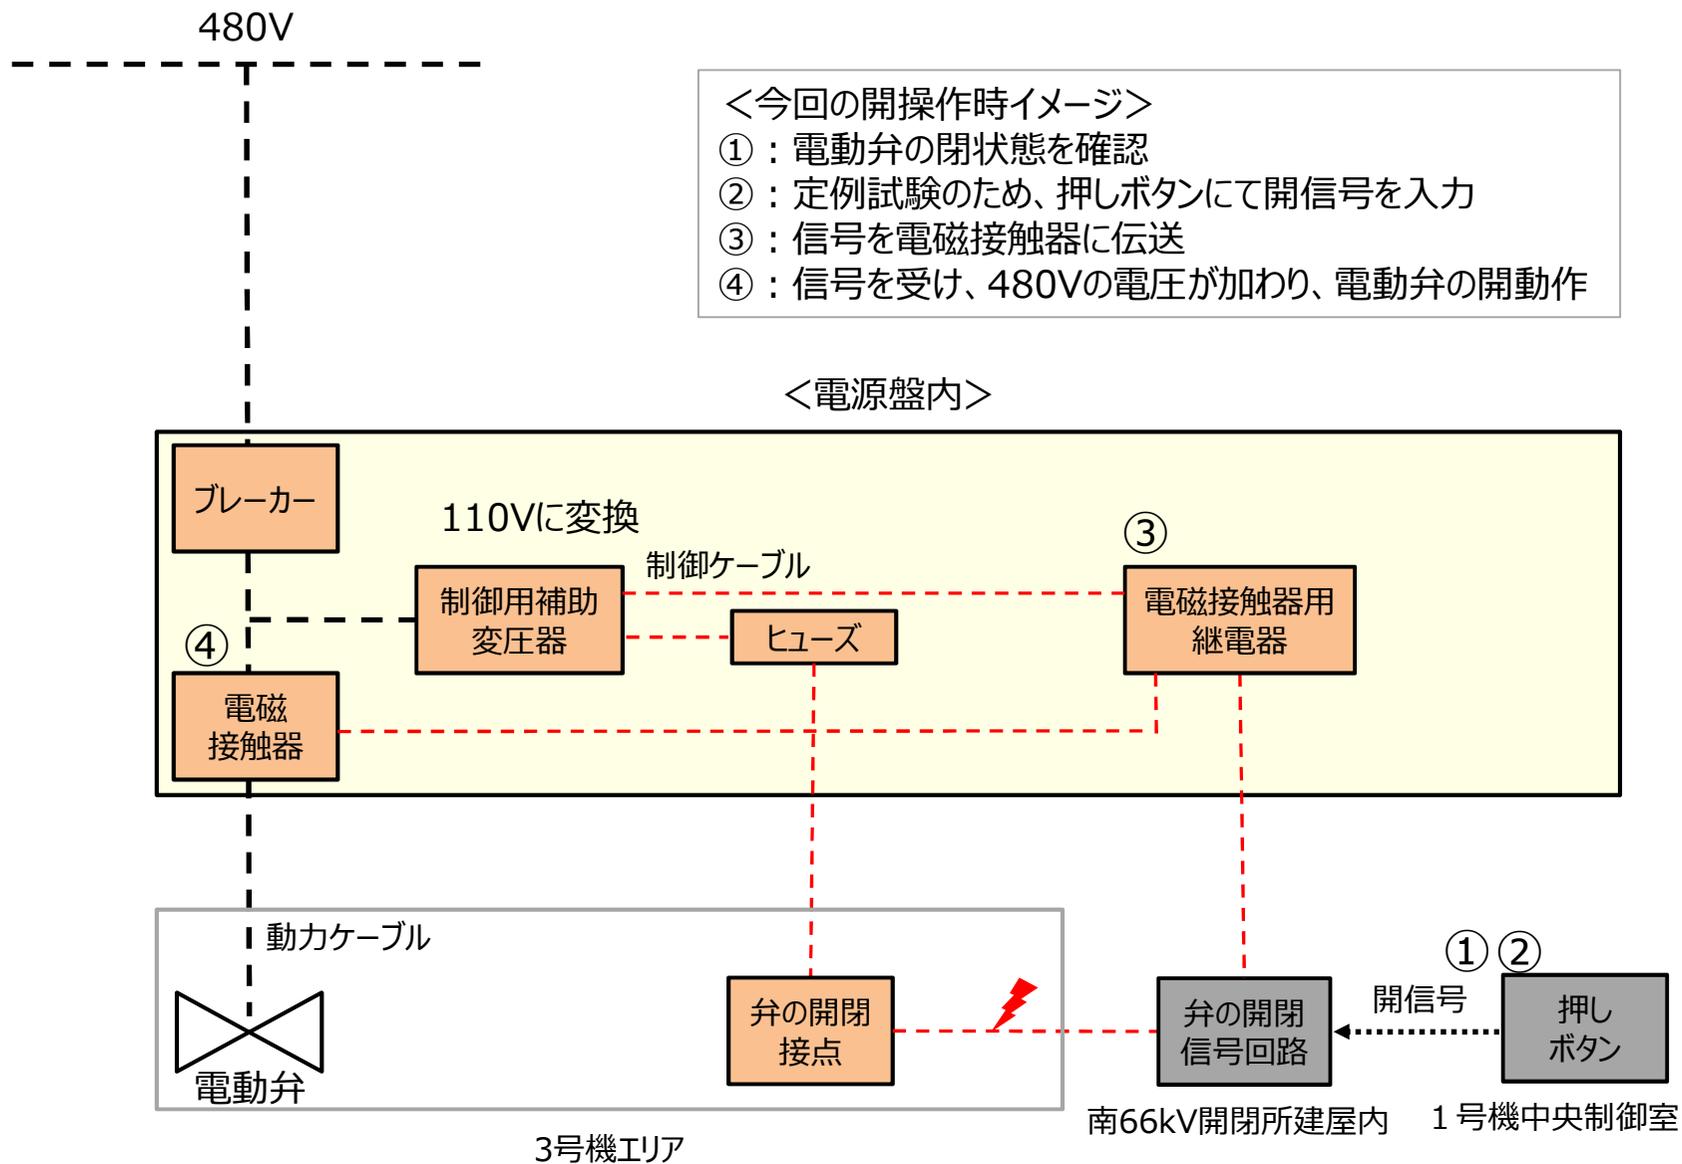
(参考) 電源盤内のイメージ

- 低起動変圧器の防災設備の定例試験を実施中に制御用補助変圧器からの火災が発生
- 調査の結果、制御ケーブルで地絡が発生し、当該変圧器に過電流が流れ、過熱・出火したものと推定

- 制御ケーブルで地絡が発生し、接地線を介して回路が形成。制御用補助変圧器 (定格0.7A) に地絡電流 (定格を上回る電流) が流れ、過熱・出火したものと推定

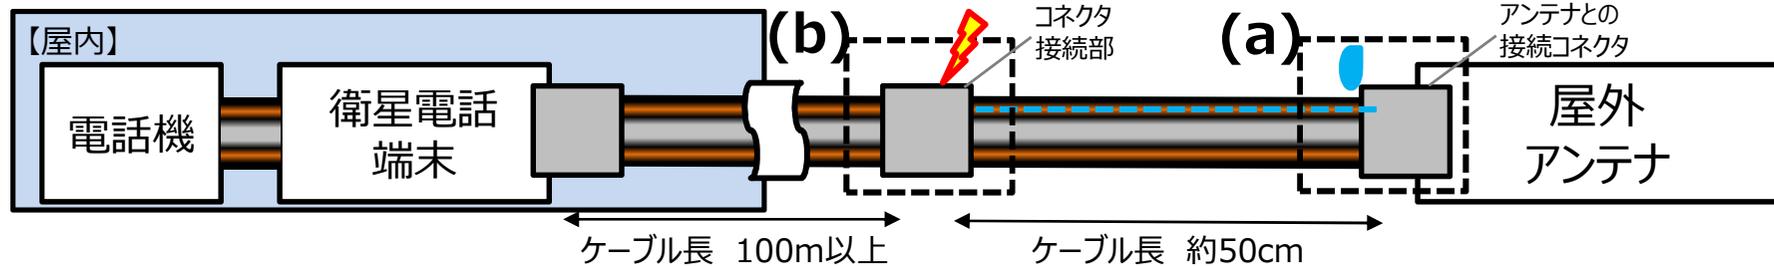
- 屋外アンテナ用ケーブルを分解したところ、外側の導体が酸化していることを確認
調査の結果、アンテナとの接続コネクタのケーブルかしめ部*から、水分がケーブル内に浸入-(a)
- 浸入した水分がケーブル内部を伝い、コネクタ接続部内部に到達したことで、ショートし黒く変色したものと推定-(b)

なお、アンテナとの接続コネクタは既製品であり、かしめ部とチューブにより浸水防止が図られている

*かしめ部：ケーブルとコネクタを接続する箇所

変更前	変更後
①アンテナの不具合対策	更新周期は、点検による状態確認の結果により定めることとしていた	設置してから4年程度で故障に至った今回の実績を踏まえて、設備更新周期を4年に設定
②コネクタの不具合対策	アンテナとの接続コネクタのケーブルかしめ部のチューブで防水	アンテナとの接続コネクタのケーブルかしめ部のチューブの上から自己融着テープを巻き水分の浸入防止を強化
③LCO逸脱の未然防止 実施済	保安規定で定める台数を設置 例.
