# タービン建屋（非管理区域）における海水の漏えいについて

資料2

2026年7月9日  
東京電力ホールディングス株式会社  
柏崎刈羽原子力発電所

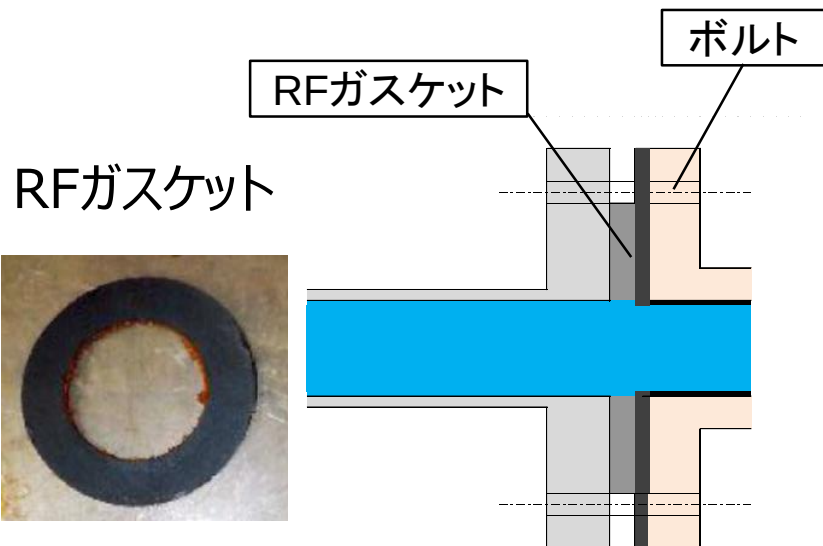
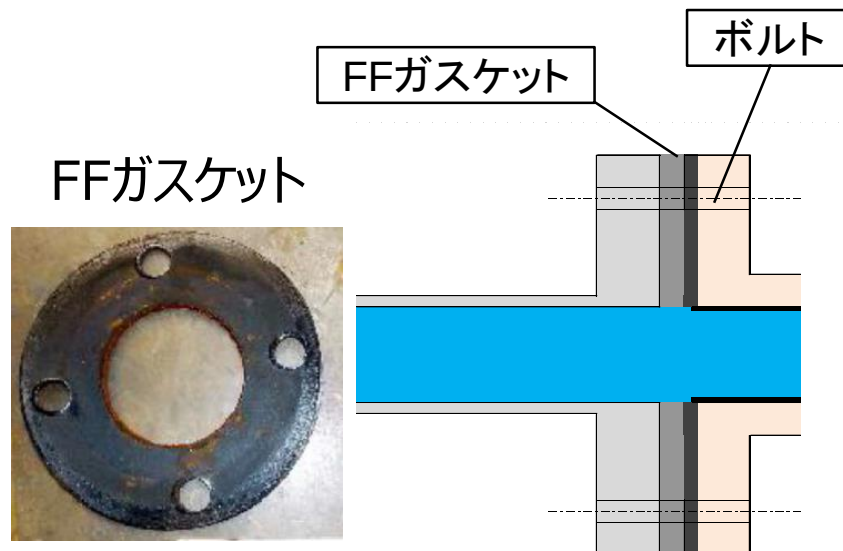
## (参考) ガスケットの仕様について

### 【RFガスケット】

形状：ボルト穴のないリング状のガスケット  
特徴：面積が狭いため、ボルトで締め付けた際に圧力をかけやすく、小さな力でも隙間を塞げるため、密封性能が高く、高圧・高温の配管によく使われる。
