柏崎刈羽原子力発電所 1号機非常用ディーゼル発電機の過給機軸固着に関する 報告書の提出について

発電用原子炉施設故障等報告書

件名	柏崎刈羽原子力発電所 1 号機 非常用ディーゼル発電機(B)の過給機軸固着について
事象発生の日時	平成 30 年 9 月 6 日 13 時 50 分(必要な機能を有していないと判断した日時)
事象発生の場所	柏崎刈羽原子力発電所 1 号機 原子炉建屋地下 1 階非常用ディーゼル発電機(B)室(非管理区域)
事象発生の 発電用原子炉施設名	非常用予備発電装置 非常用ディーゼル発電設備
事象の状況	<p>柏崎刈羽原子力発電所 1 号機は第 16 回定期検査中のところ、平成 30 年 8 月 30 日 14 時 30 分より、非常用ディーゼル発電機(B 系)(以下、「当該 D/G」という。)を定例試験のために起動し確認運転を実施していた際、同日 15 時 16 分に異音が発生するとともに、発電機出力が 6,600kW から 0kW に低下したため、当該 D/G を手動停止した。</p> <p>なお、本事象発生時は、他の非常用ディーゼル発電機 2 台(A 系、HPCS 系)が動作可能であったことから、柏崎刈羽原子力発電所原子炉施設保安規定第 61 条で要求されている運転上の制限は満足していることを確認した。</p> <p>その後、当該 D/G の発電機出力が低下した原因を調査していたところ、9 月 6 日に、当該 D/G の過給機の軸が固着していることを確認した。当該 D/G の過給機が軸固着に至った原因の詳細調査は、工場への持出しが必要であり、速やかな復旧が難しいことから、同日 13 時 50 分に、実用発電用原子炉の設置、運転等に関する規則第 134 条第 3 号「発電用原子炉施設の安全を確保するために必要な機能を有していないと認められたとき」に該当するものと判断した。</p> <p>なお、本事象による外部への放射能の影響はなかった。</p>
事象の原因	調査中
保護装置の種類 及び動作状況	該当せず
放射能の影響	なし
被害者	なし
他に及ぼした傷害	なし
復旧の日時	未定
再発防止対策	事象の原因調査を踏まえ、必要な対策を行うこととする。

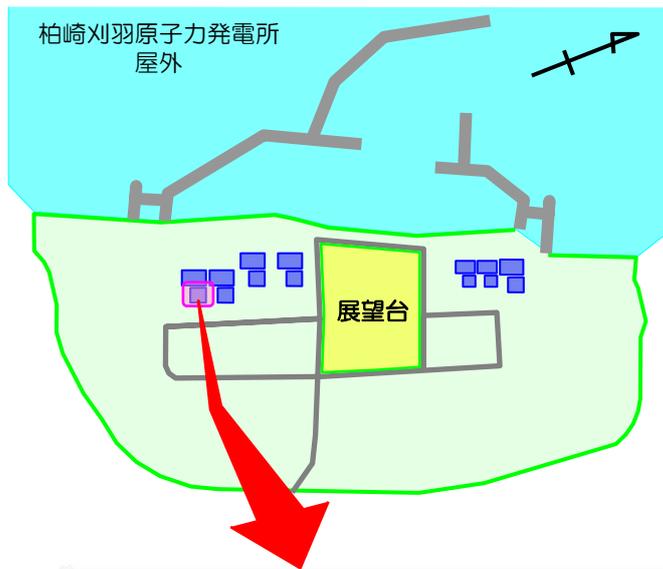
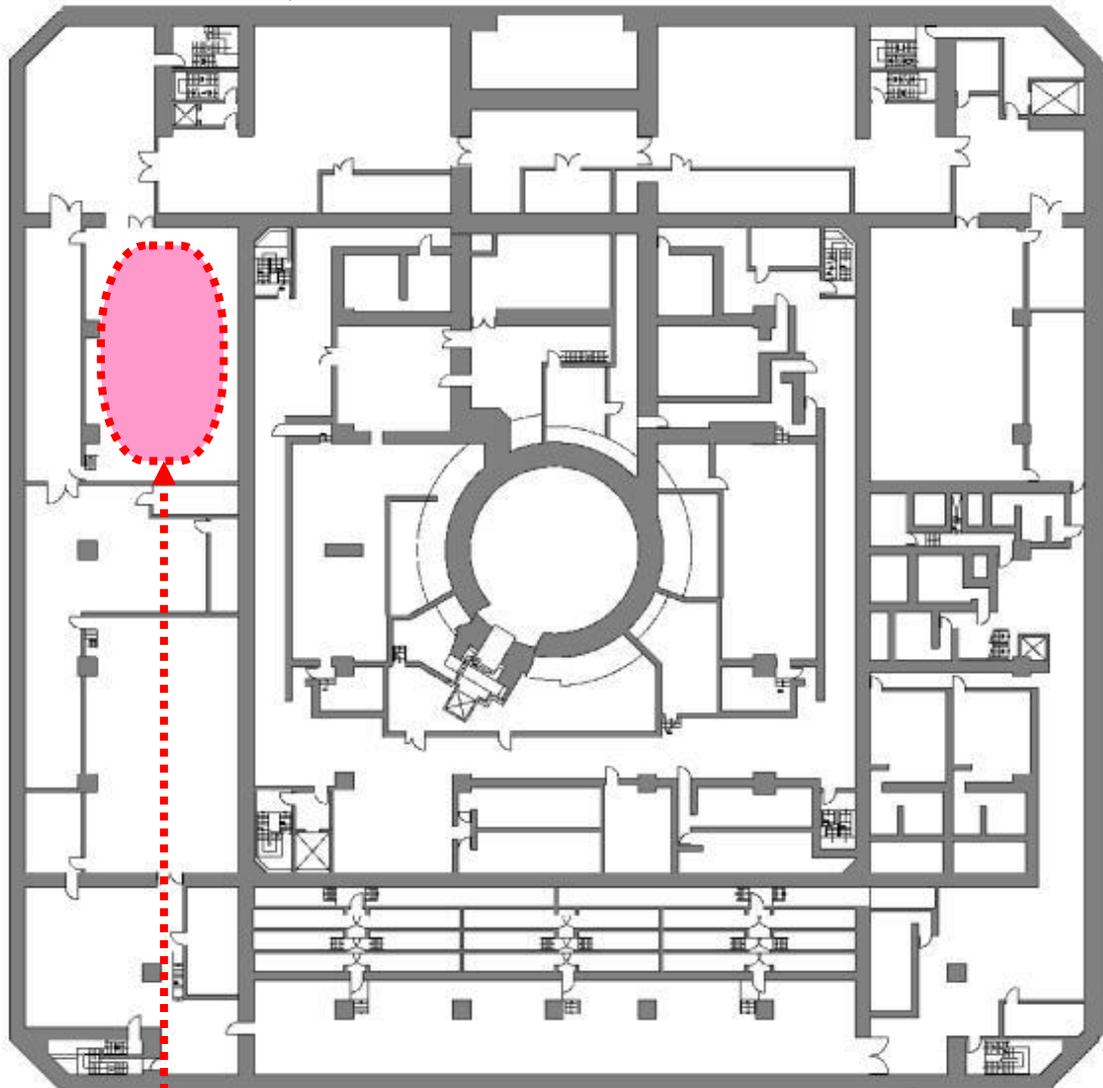
1号機 非常用ディーゼル発電機の定例試験中の手動停止について

号機	1号機	
件名	非常用ディーゼル発電機の定例試験中の手動停止について	
不適合の概要	<p>(発生状況)</p> <p>2018年8月30日14時30分、1号機原子炉建屋地下1階非常用ディーゼル発電機(B)室(非管理区域)において、非常用ディーゼル発電機*(B)を定例試験のために起動し確認運転を実施していたところ、15時16分に異音が発生するとともに、発電機の出力が定格出力6,600kWから0kWに低下したため、非常用ディーゼル発電機(B)を手動停止しました。</p> <p>現在、事象の発生原因を調査中です。</p> <p>1号機の非常用ディーゼル発電機は、安全上重要な機器に該当しますが、現時点において保安規定に基づく機能要求台数は、他の2台にて満足しています。</p> <p>なお、今回の不具合による外部への放射能の影響はありません。</p> <p>* 非常用ディーゼル発電機 所内電源喪失時に所内へ電源を供給するためのディーゼルエンジン駆動の非常用発電機。</p>	
安全上の重要度／損傷の程度	<安全上の重要度> 安全上重要な機器等 / その他設備	<損傷の程度> <input type="checkbox"/> 法令報告要 <input type="checkbox"/> 法令報告不要 <input checked="" type="checkbox"/> 調査・検討中
対応状況	当該の非常用ディーゼル発電機について外観点検を実施し、原因を特定するような異常のないことを確認しております。 今後、原因究明のための詳細点検を実施してまいります。

柏崎刈羽原子力発電所 1号機 原子炉建屋 地下1階

(非常用ディーゼル発電機 (B) 室)

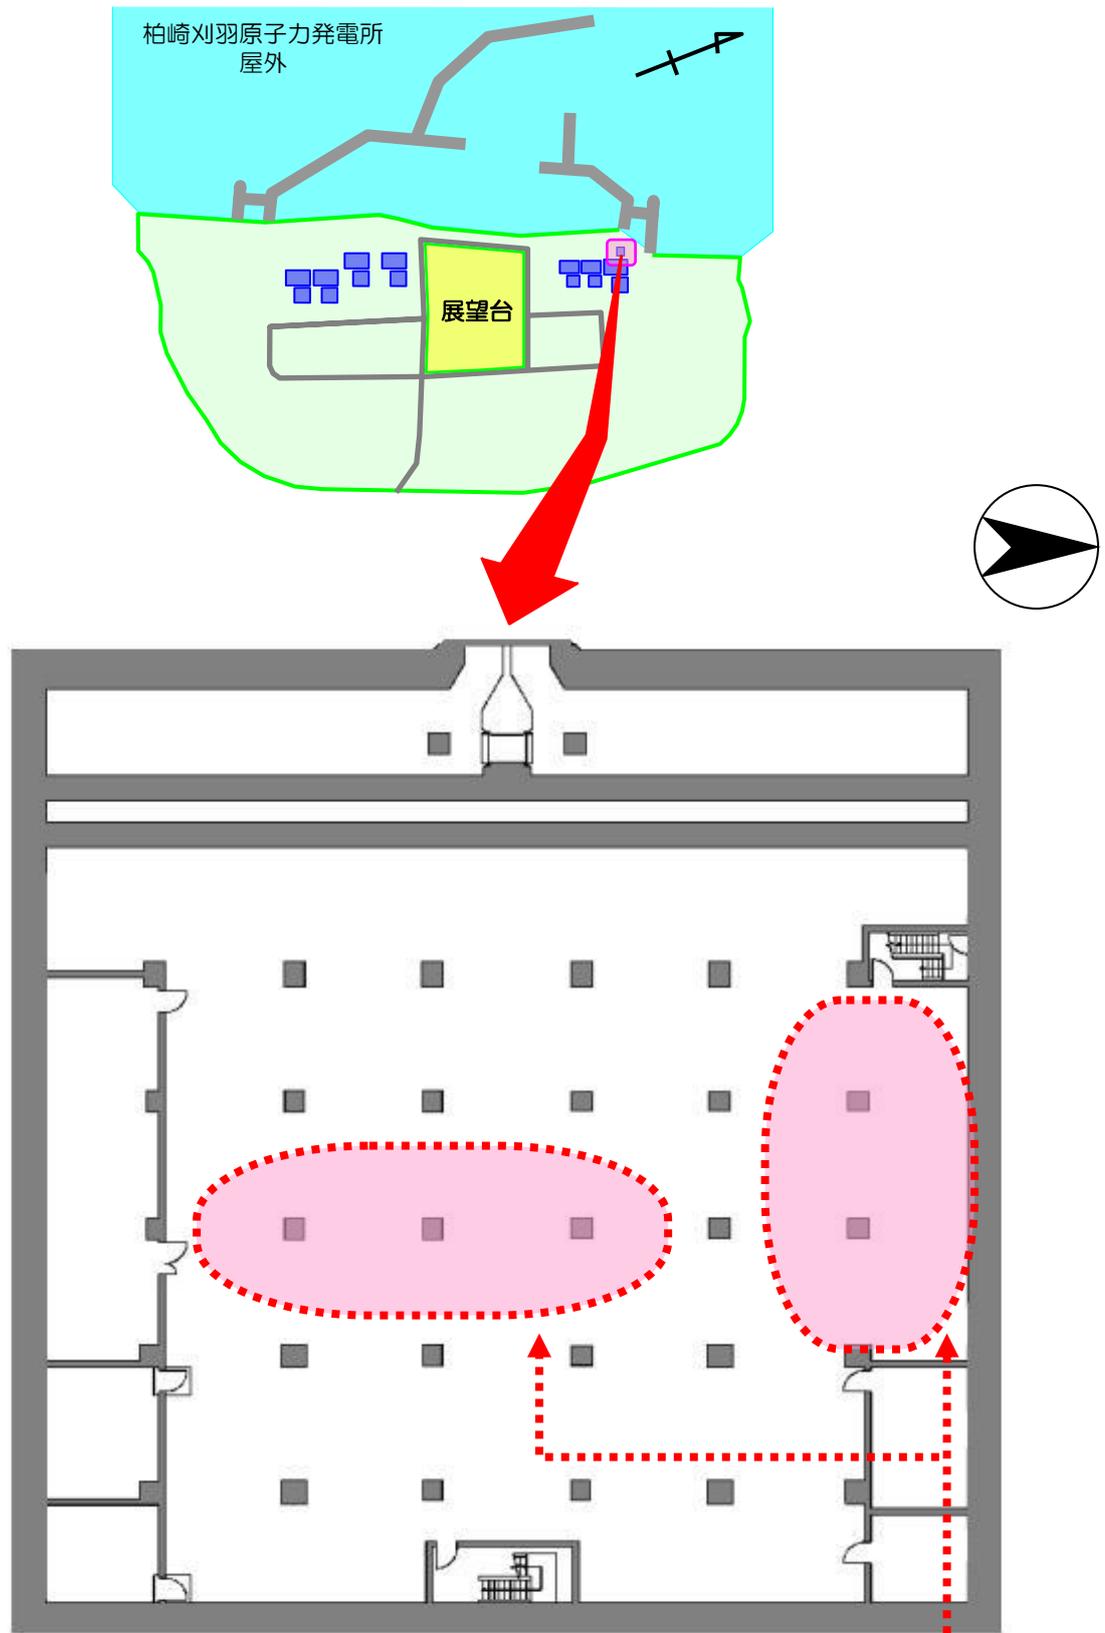
5号機 海水熱交換器建屋（非管理区域）における海水の漏えいについて

号機	5号機	
件名	海水熱交換器建屋（非管理区域）における海水の漏えいについて	
不適合の概要	<p>2018年9月4日午前10時14分頃、5号機海水熱交換器建屋地下1階において、当社社員が原子炉補機冷却海水系*の水抜き作業をおこなっていたところ、同建屋地下2階（非管理区域）の床に設置している排水設備7箇所より海水が約300リットル漏れていることを確認しました。</p> <p>原子炉補機冷却海水系の水抜き弁の閉操作を実施したことにより午前10時16分に漏えいは停止しております。</p> <p>本事象による外部への放射能の影響はありません。</p> <p>* 原子炉補機冷却海水系 原子炉建屋にある補機（ポンプの軸受等）に供給する冷却水を間接的に海水で冷却する系統</p>	
安全上の重要度／損傷の程度	<安全上の重要度> 安全上重要な機器等 / <u>その他</u>	<損傷の程度> <input type="checkbox"/> 法令報告要 <input checked="" type="checkbox"/> 法令報告不要 <input type="checkbox"/> 調査・検討中
対応状況	漏えいした海水については、排水処理および清掃を完了しております。 今後、漏えいの原因について調査を行い、再発防止対策を検討してまいります。

柏崎刈羽原子力発電所5号機 海水熱交換器建屋 地下2階

発生場所
(タービン補機冷却水ポンプエリア)
