柏崎刈羽原子力発電所1号機 主変圧器エリアの排水ポンプにおける 端子台およびケーブルの火災について

2021年10月28日

東京電力ホールディングス株式会社
柏崎刈羽原子力発電所

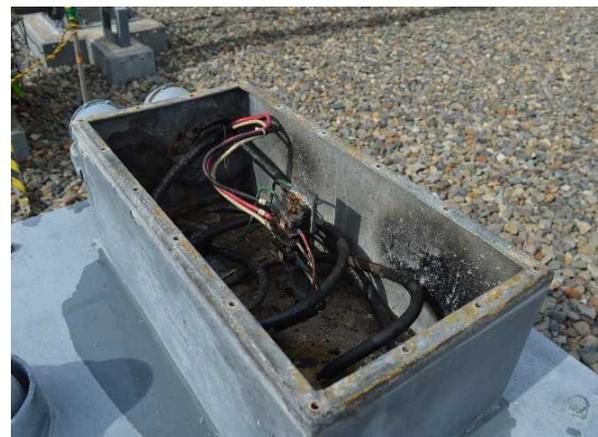
※上蓋を開けた状態

中継端子台およびポンプ側ケーブルに焦げ痕を確認

推定原因 : 何らかの原因で短絡(ショート)が発生し、焼損したと推定。

- 対応内容 :
- 応急対応として、10月26日に当該の排水ポンプ近傍に仮設排水ポンプの設置完了。
 - 他の変圧器用に設置してある屋外の排水ポンプの中継端子箱(11箇所)については、10月26日に焦げ痕や異臭などの異常が無いことを確認。
 - 今回、焦げ痕が確認された端子台については、10月27日に取外し完了。
今後、詳細な原因調査を実施。
