1. 事案の概要

2. 調査結果

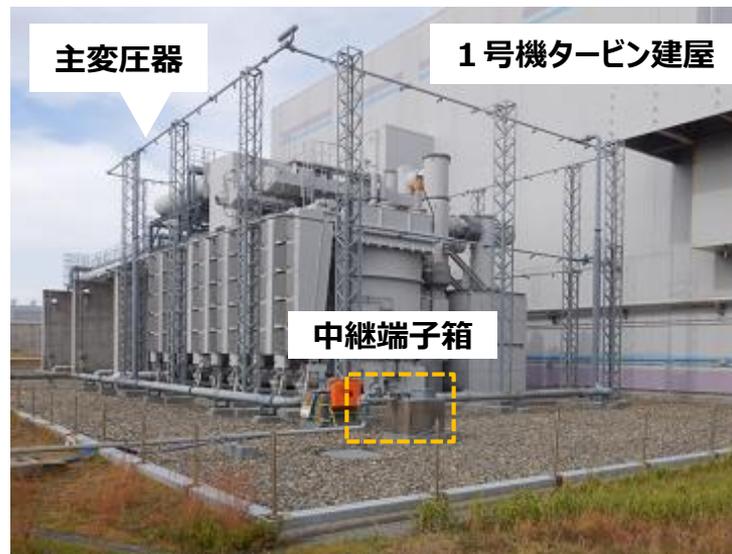
焦げ痕が確認された中継端子台
およびケーブル

- 当該中継端子台が収納されている中継端子箱内部の目視確認に加え、端子台を取り外し詳細観察を実施。調査の結果、以下を確認
 - ✓ 中継端子箱のケーブル貫通部において、気密性保持のためのシール材が一部劣化
 - ✓ 中継端子箱内および上蓋の内側に水分あり
 - ✓ 中継端子台の金属部分（端子）に錆あり
 - ✓ 中継端子台の絶縁板が一部破損
- 他の変圧器用に設置している屋外の排水ポンプの中継端子箱（11箇所）についても同様の観点で調査を実施。シール材の劣化、水分、錆等の異常は確認されず

- 貫通部シール材の劣化により、電源側およびポンプピット側から湿った空気が流入。中継端子箱内で冷やされ結露が発生。結露の水分で端子が錆び、その錆の影響で絶縁抵抗が低下し、短絡（ショート）が発生。その熱によって端子とケーブル被覆が焦げたものと推定

- 当該中継端子台については、中継端子箱内のシール材の補修およびケーブルの再接続を実施。自動停止した排水ポンプについても交換を行い、動作に問題がないことを確認済
- 今後の点検については、シール材の劣化状況なども確認し、定期的に手入れを実施
- また、現在、屋外にある端子台にも範囲を拡大し、同様の観点で点検を実施中。点検の中で、シール材の劣化、水分、錆び等が確認された場合、速やかに補修等を実施することで、同様事案の発生リスク低減を図る
