プレス公表（運転保守状況）

2022年2月24日
東京電力ホールディングス株式会社
柏崎刈羽原子力発電所

熱交換器建屋エリア屋外照明用自動点滅器の火災について（区分Ⅰ）

タービン建屋大物搬入口エリア電動シャッターのモーター給電ケーブルの火災について（区分Ⅰ）

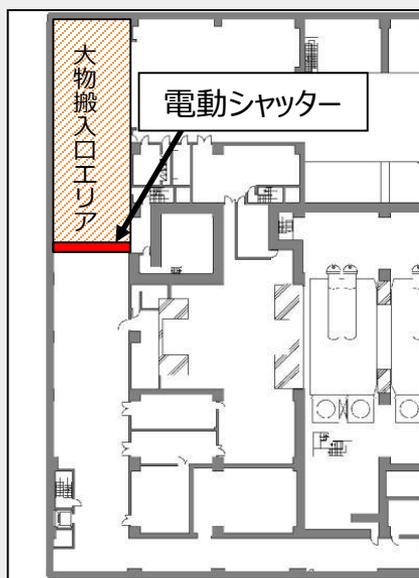
発生場所（7号機タービン建屋大物搬入口エリア）

2月21日に公設消防の立ち合いのもと、当該焦げ跡を調査した結果、モーターのケーブル接続部に一部断線を確認しました。この部分から発熱し、ケーブルの被覆が焦げたものと推定しており、引き続き断線の原因について調査してまいります。

- 2022年2月14日、7号機タービン建屋大物搬入口エリアの電動シャッターを操作したところ、動作しないことを確認したため、点検のための準備を開始
- 2月19日14時2分、点検を開始したところ、電動シャッターのモーター給電ケーブルに焦げ跡（異臭・発煙なし）を確認。その後、一般回線にて柏崎市消防本部に状況報告を実施
- 柏崎市消防本部による現場確認の結果、19時5分に火災と判断
- 2月21日、当該焦げ跡を調査した結果、モーターのケーブル接続部に一部断線を確認。この部分から発熱し、ケーブルの被覆が焦げたものと推定（断線の原因については調査中）
