柏崎刈羽原子力発電所 6号機大物搬入建屋 杭の損傷原因と今後の対応について

2022年2月24日
東京電力ホールディングス株式会社
柏崎刈羽原子力発電所

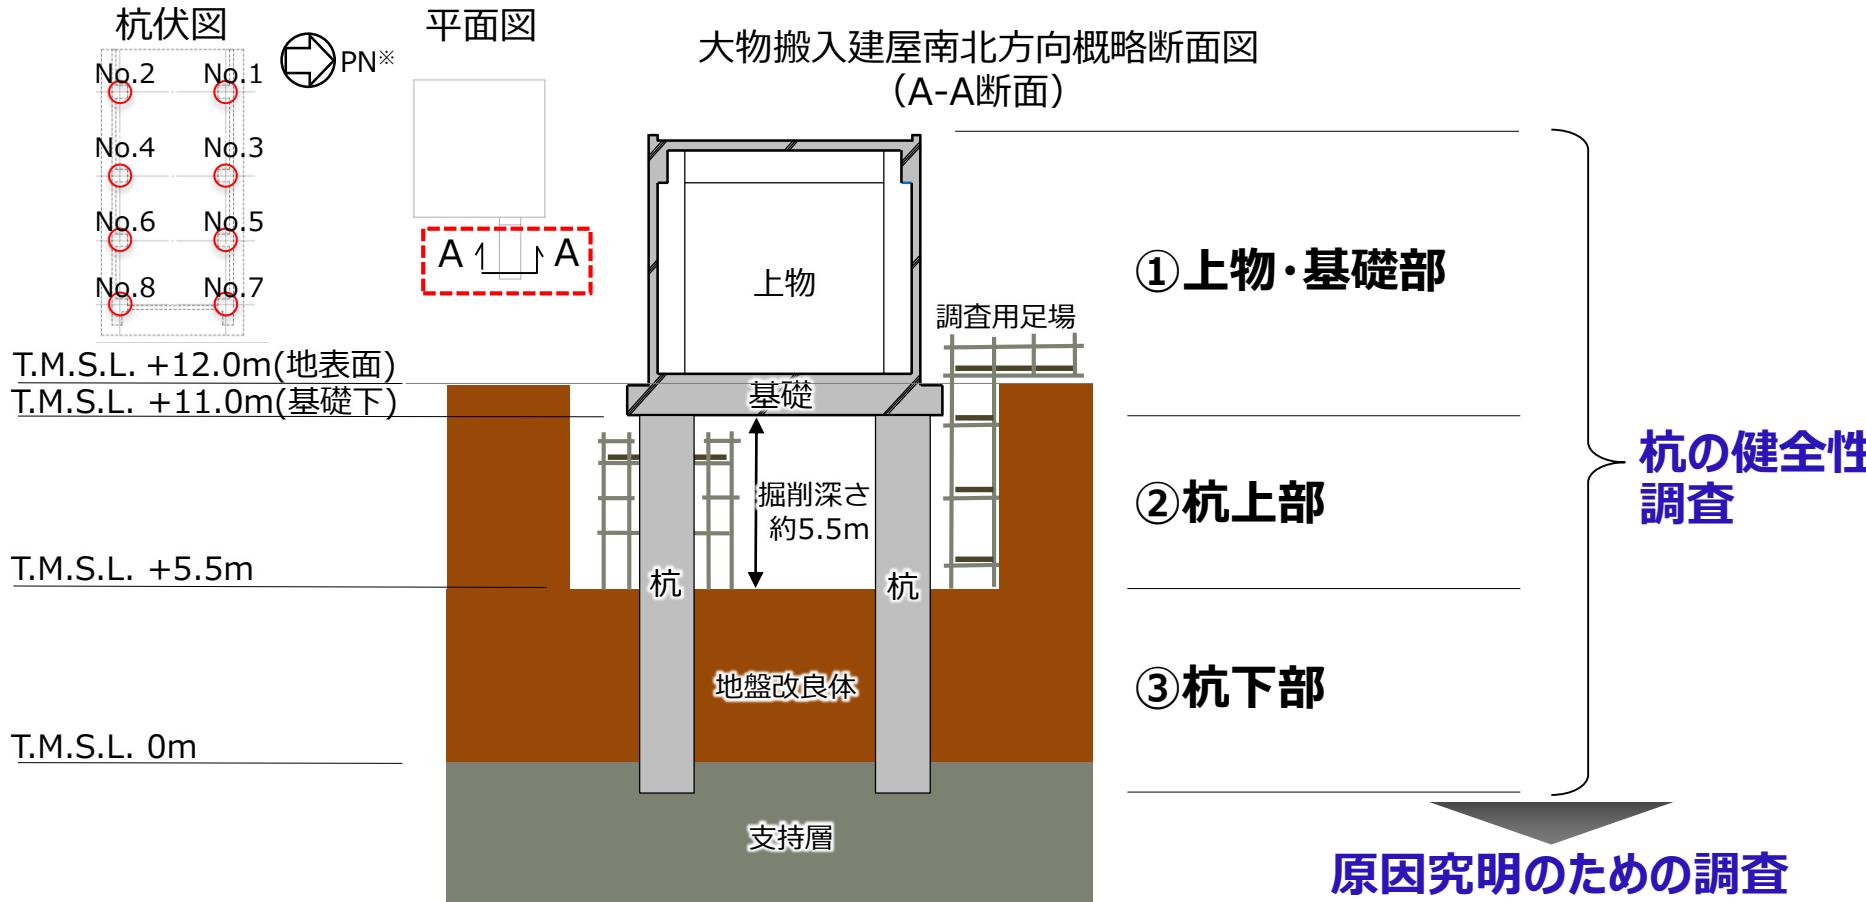
➤ 杭の健全性や損傷した原因を究明するため、以下の調査を実施

- ① 上物・基礎部 : 外観目視や測量による沈下・傾斜、ひび割れ等の調査
- ② 杭上部 : 基礎下5.5mまで掘削し、杭の外観目視によるひび割れ等の調査
- ③ 杭下部 : 非破壊試験による健全性の調査
- ④ 周辺地盤状況 : 建設工事等の記録確認や協力企業への聞き取り調査

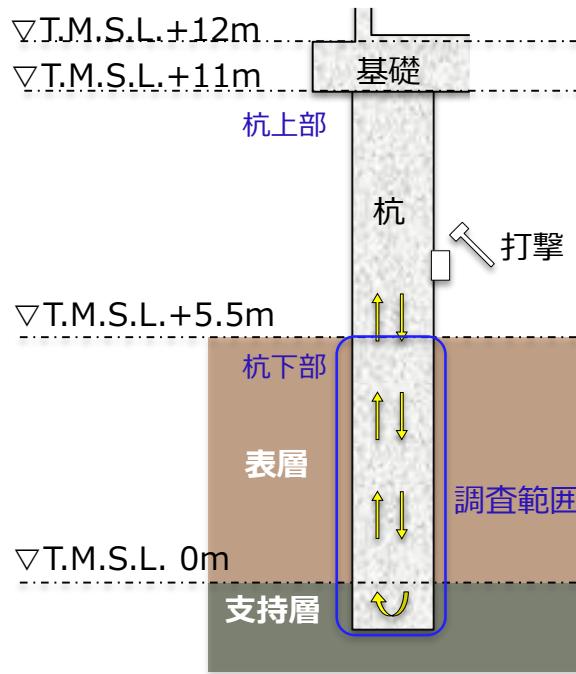
非破壊試験概要図

- 杭下部は、外観目視による調査が困難なことから、非破壊試験（衝撃弾性波反射法※）により健全性を調査
※杭体をハンマーで打撃し、杭中を伝わる振動を計測することにより杭の健全性を判定する手法
- 調査の結果、全ての杭下部が「健全性は高い」との判定

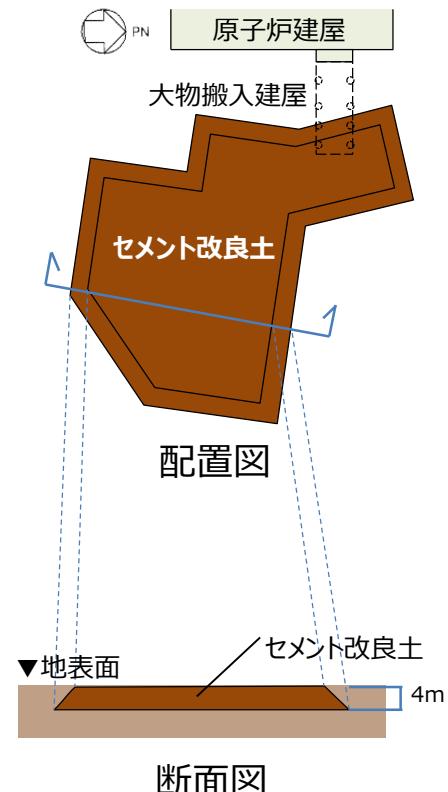
6号機建設時におけるセメント改良土範囲

- 硬質な地盤の材料や範囲等について、建設記録の確認や協力企業への聞き取りを実施
- その結果、硬質な地盤は、6号機建設時に大型クレーン※位置の地盤を補強するため、セメントと土を混ぜて作られたセメント改良土であることを確認
※6号機建設時に大型機器等を吊り込むために設置されたクレーン。図中の大型クレーン以外に、移動式大型クレーンも使用
- セメント改良土を含む建設残置物については、契約上、発注者が支障がないと認めたもの以外、撤去するルール。撤去しない場合には当社への申し入れが必要

- セメント改良土を設置した企業Aは、大物搬入建屋の杭周辺のセメント改良土を残置（当社へ報告・協議した記録なし）
- 当該エリアは、原子炉建屋の大規模鉄骨の組立エリアと重なっており、そのため撤去を行わなかったものと推定
- 大物搬入建屋の杭工事を行った企業Bは、工事を行う中で硬質な地盤の干渉があったが、そのまま杭を施工（当社へ報告・協議した記録なし）
