# 柏崎刈羽原子力発電所 6号機大物搬入建屋 杭の損傷に関する今後の対応について

2022年7月14日  
東京電力ホールディングス株式会社  
柏崎刈羽原子力発電所

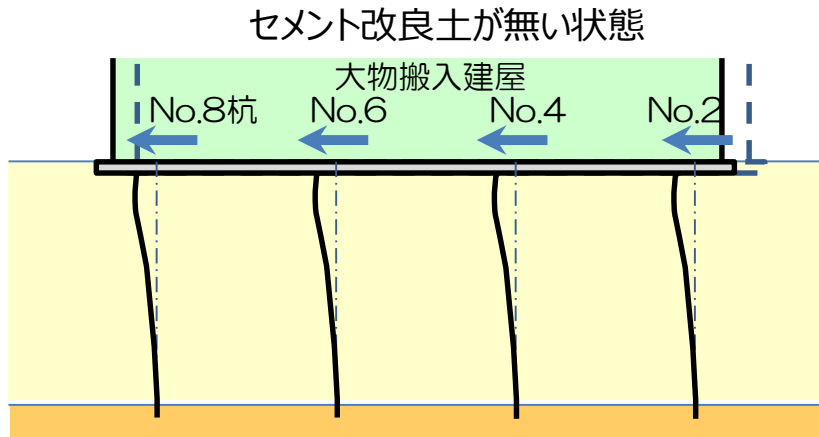
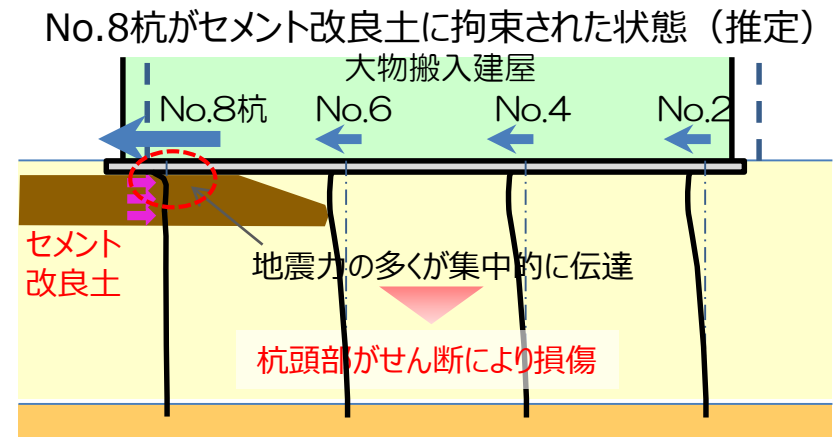
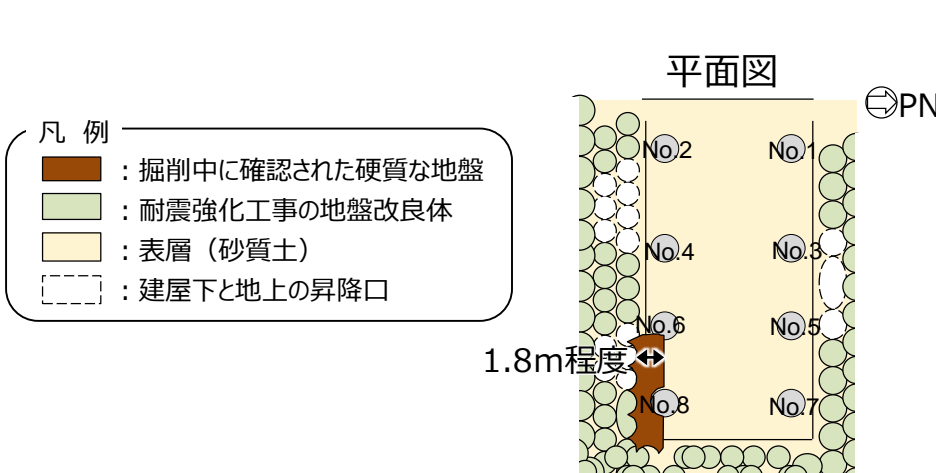
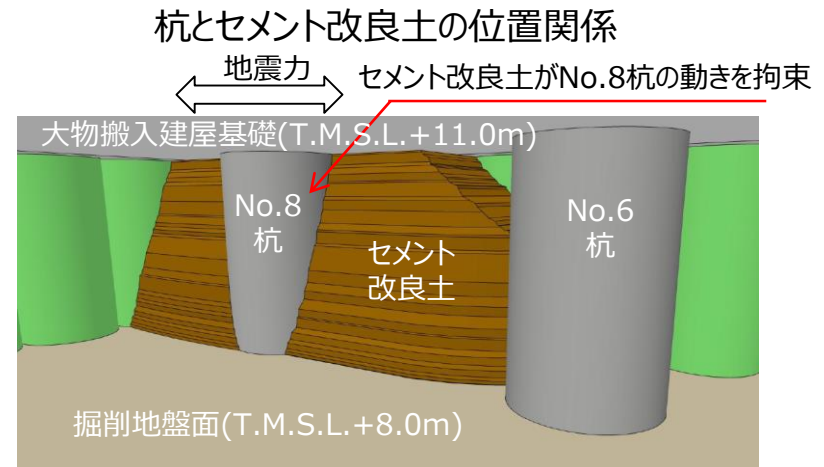
- 杭の健全性調査の結果から、セメント改良土が中越沖地震時にNo.8杭の動きを拘束したため、杭頭部に地震力が集中し、せん断※により損傷したものと推定  
※物体をはさみ切るような作用のこと
- 推定したメカニズムの妥当性について、解析的検証を実施した結果、セメント改良土の影響で杭頭せん断力がNo.8杭に集中する傾向を確認
