柏崎刈羽原子力発電所 6号機大物搬入建屋 杭の損傷に関する追加調査の進捗状況について

2022年10月27日

東京電力ホールディングス株式会社
柏崎刈羽原子力発電所

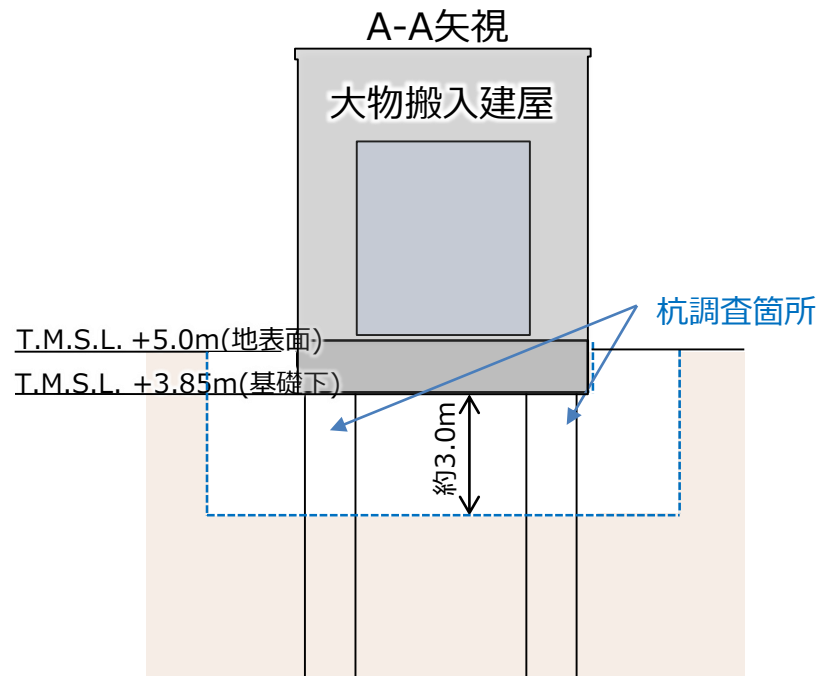
4号機大物搬入建屋基礎伏図

- 調査の結果、6本全ての杭で、幅1mm未満のひび割れが確認されたものの、杭としての支持性能に大きな支障となる損傷はなく、耐震性能に影響がない状態であることを確認
 - ※ 学識者などの第三者委員会においても妥当であるとの評価
- なお、地下部については非破壊試験を実施し、健全性を確認

杭No	調査項目	コンクリート剥落	コンクリート浮き	コンクリートひび割れ本数・幅	鉄筋露出	損傷度※1
No.1		なし	なし	7本 最大0.30mm	なし	II
No.2		なし	なし	7本 最大0.55mm	なし	II
No.3		なし	なし	3本 最大0.20mm	なし	I
No.4		なし	なし	6本 最大0.25mm	なし	II
No.5		なし	表面のみ (約0.04m ²)	1本 最大0.95mm	なし	II
No.6		なし	なし	2本 最大0.40mm	なし	II

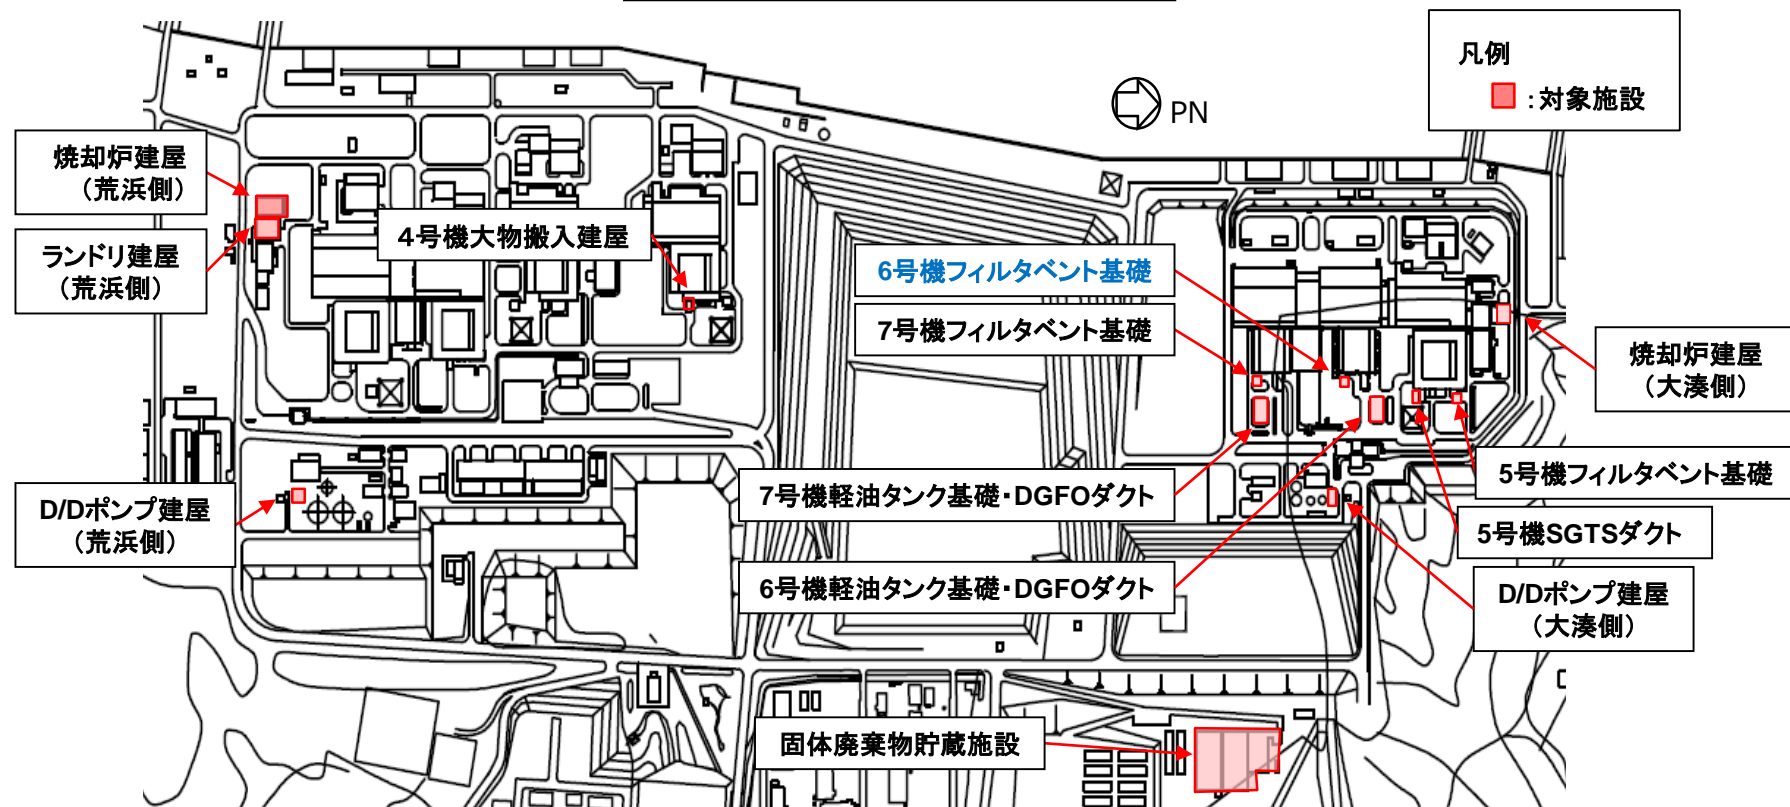
建設残置物追加調査対象施設

- 建設残置物の状況を把握するために主要な杭支持構造物周辺の追加調査を実施
 - ✓6号機フィルタベント基礎：建設時の建設残置物の計画範囲と基礎が一部重なっていることを確認したことから、掘削の上、確認を実施
 - ✓その他の杭支持構造物：既存試掘調査結果や工事記録等の確認と、杭周辺の表面波探査を実施
