1. 柏崎刈羽原子力発電所における通信手段について

3. 不具合の調査状況について

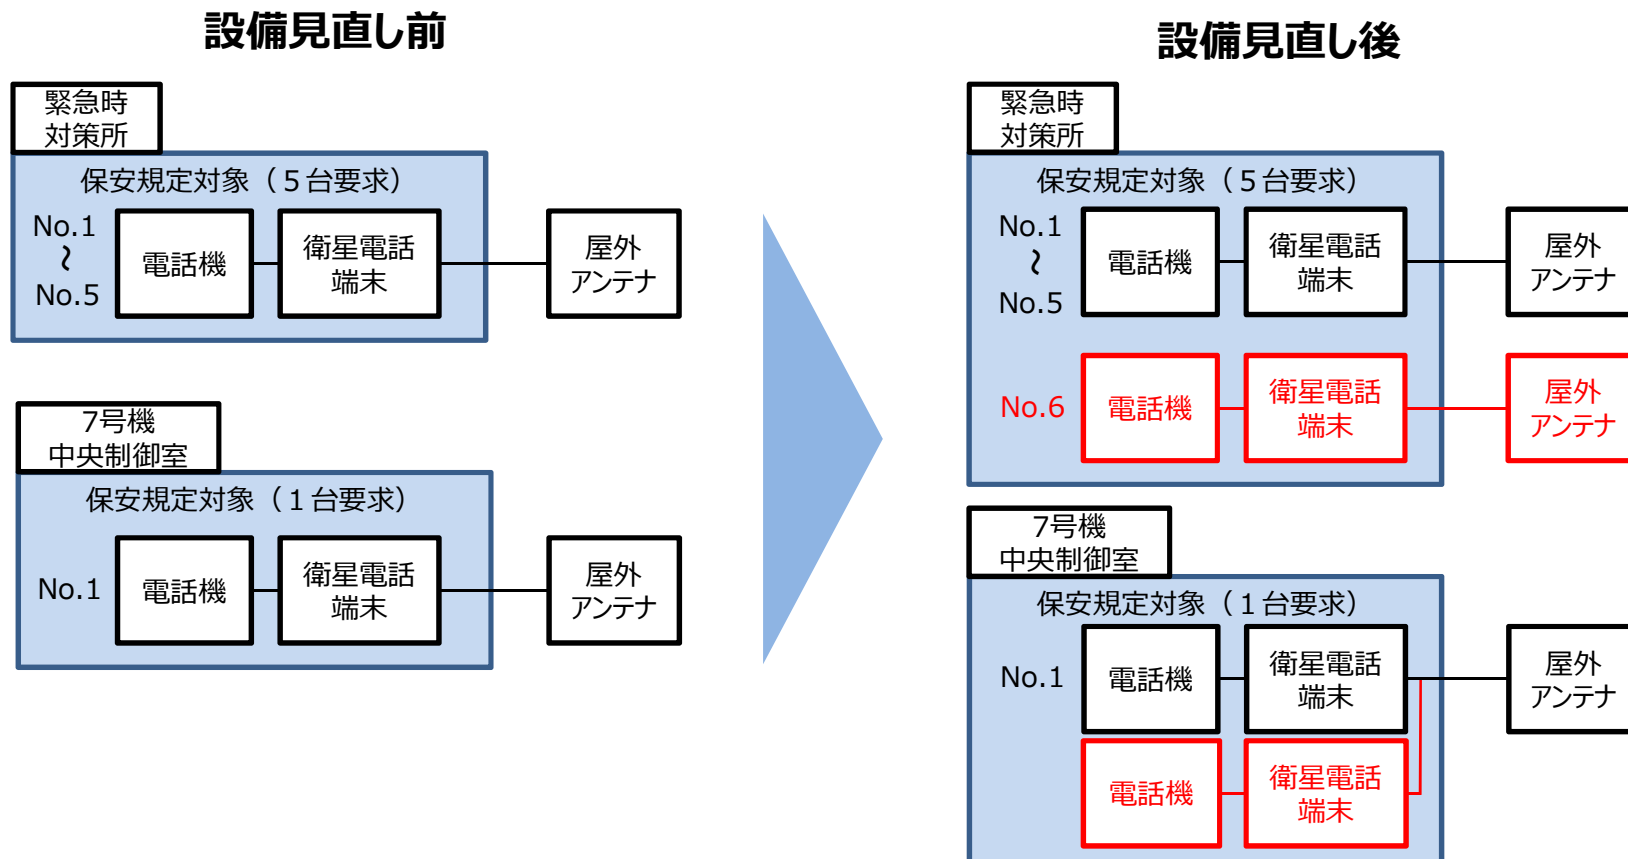
- これまでの不具合を踏まえ、緊急時対策所は1セット増設（電話機～アンテナ）。7号機中央制御室は電話機および衛星電話端末を1台追設し、アンテナ工事についても検討中
- 現在、通信連絡設備以外のSA設備についてもLCO逸脱リスクを洗い出し、設備に応じた対応策を検討中
