6号機制御棒駆動水圧系水圧制御装置アキュムレータの 不具合に関する調査結果について

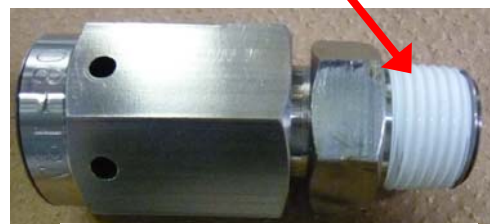
安全装置
長さ 7 cm 直径 3 cm

取り外した安全装置の取付け部
(ネジ込み部) のねじ山の一部
に確認されたバリ

安全装置の取付け部 (ネジ込み部) へのシールテープの巻付け

- ・当該安全装置の受け部のネジ山の状態を確認し、手入れを行いました。
- ・安全装置を新品に交換し、安全装置のネジ込み部のネジ山にシールテープを通常よりも多く巻いて取り付けました。
- ・今後、安全装置の取り付けの際にはバリが発生する可能性を極力低くするため、ネジ山に微細な異物が残らないよう念入りに清掃を行うこと、およびシールテープを均一に巻いて慎重に組み込むことを施工要領書に記載することとします。
