3号機における廃棄物処理建屋内の水漏れについて

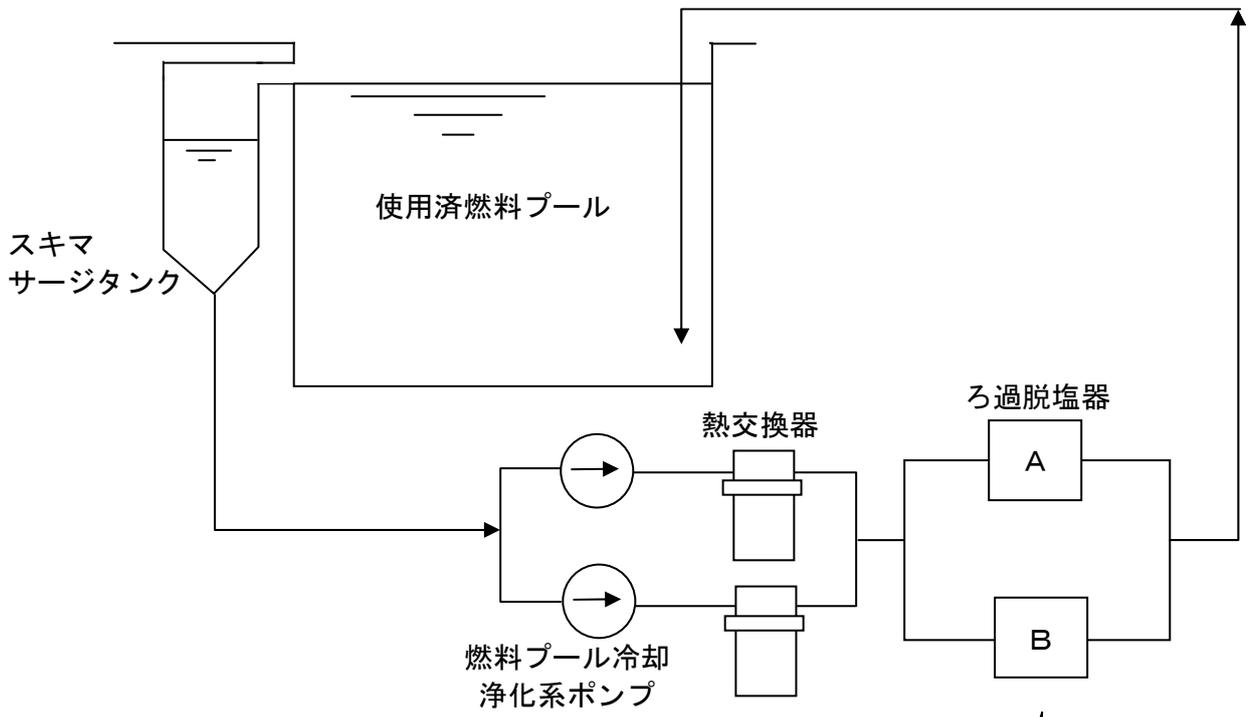
燃料プール冷却浄化系 系統概略図

平成22年2月21日午後4時10分頃、定格熱出力一定運転中の当所3号機(沸騰水型、定格出力78万4千キロワット)において、燃料プール冷却浄化系^{*1}のろ過脱塩装置^{*2}のフィルターに樹脂をコーティング(塗布)する作業を行っていたところ、廃棄物処理建屋1階に設置されているプリコートポンプ^{*3}(以下、当該ポンプ)廻りで水が漏れているのを当社社員が発見しました。

漏れた水は、当該ポンプ軸封部の封水^{*4}を排水する配管が詰まったことにより、当該ポンプのドレン受けに排水が逆流してあふれたもので、管理区域^{*5}内にとどまっております。また、漏えい量は約4リットル、放射エネルギー^{*6}は約 1.6×10^5 ベクレルで、拭き取りによる清掃を実施しました。

当該ポンプ軸封部の封水の排水配管については清掃を実施いたします。

また、今後原因について調査するとともに、再発防止対策について検討してまいります。
