平成 21 年 10 月 7 日

## 5号機の給水加熱器ドレンポンプにおける溜まり水の発見に関する調査結果について

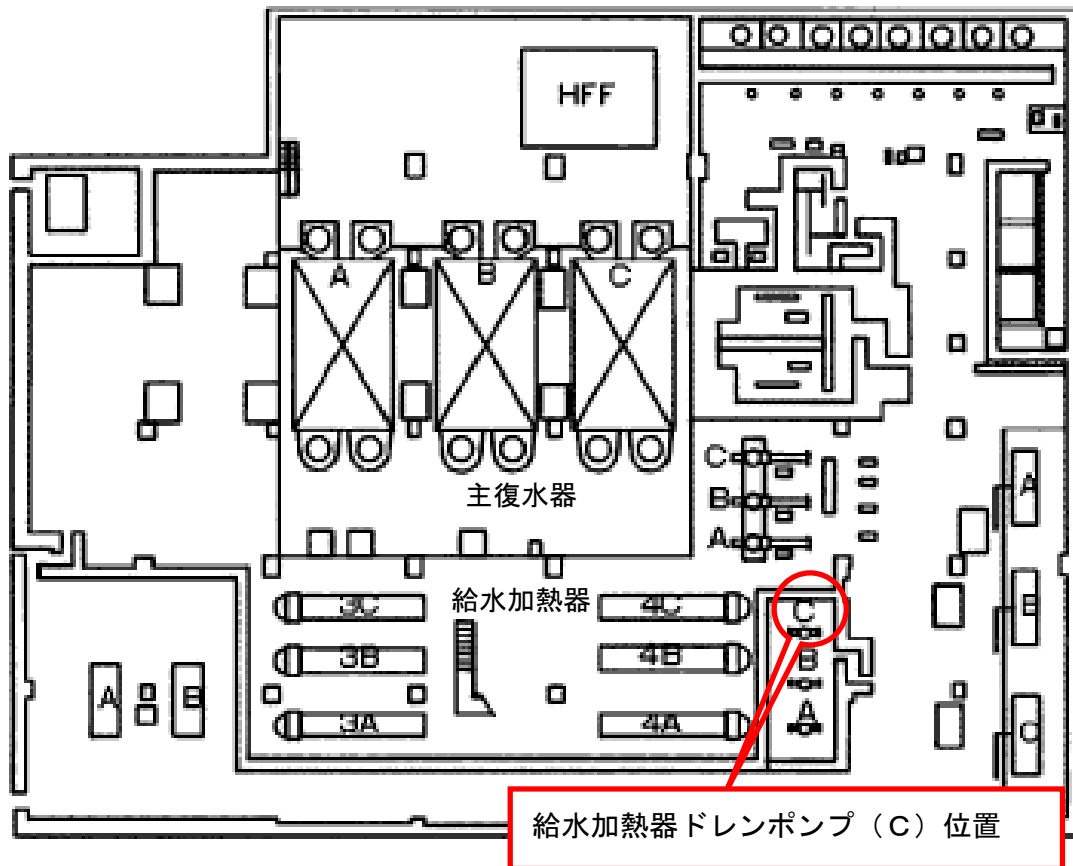
タービン建屋地下1階

定期検査で停止中の 5 号機において、平成 21 年 9 月 15 日、タービン建屋地下 1 階に設置している給水加熱器ドレンポンプ\*<sup>1</sup> (以下、ポンプ) 3 台の埋設容器 (以下、ポンプバレル) を取り替えるため吊り上げ作業を行っていたところ、ポンプ (A) (B) (C) のポンプバレルを収めている各コンクリートピット内に、それぞれ約 750 リットルの水が溜まっていることを確認しました。

- ・ トリチウムが検出されたポンプバレル（C）には、貫通穴等は認められなかったこと。
- ・ ポンプ（A）（B）（C）のコンクリートピット内の水を抜いて点検を行ったところ、いずれもコンクリートピットにひびがあり、そこから水がしみ出していたこと。
- ・ その後、トリチウムが検出されたポンプ（C）のコンクリートピット内に新たにしみ出た水を分析した結果、トリチウムは検出されなかったこと。
- ・ ポンプ室の埋設配管やポンプ付近の床面等を確認したが、異常は認められなかったこと。

以上の調査結果から、ポンプ（A）（B）（C）のコンクリートピット内に溜まっていた水は、コンクリートピットのひびからしみ出た湧き水と推定しました。

また、コンクリートピットのひびに止水処理を施すとともに、外部から湧き水が浸入しないように新たに鋼製の容器を設置します。
