定期検査中の 4 号機原子炉建屋における排水受け容器からの
水漏れに関する調査結果について

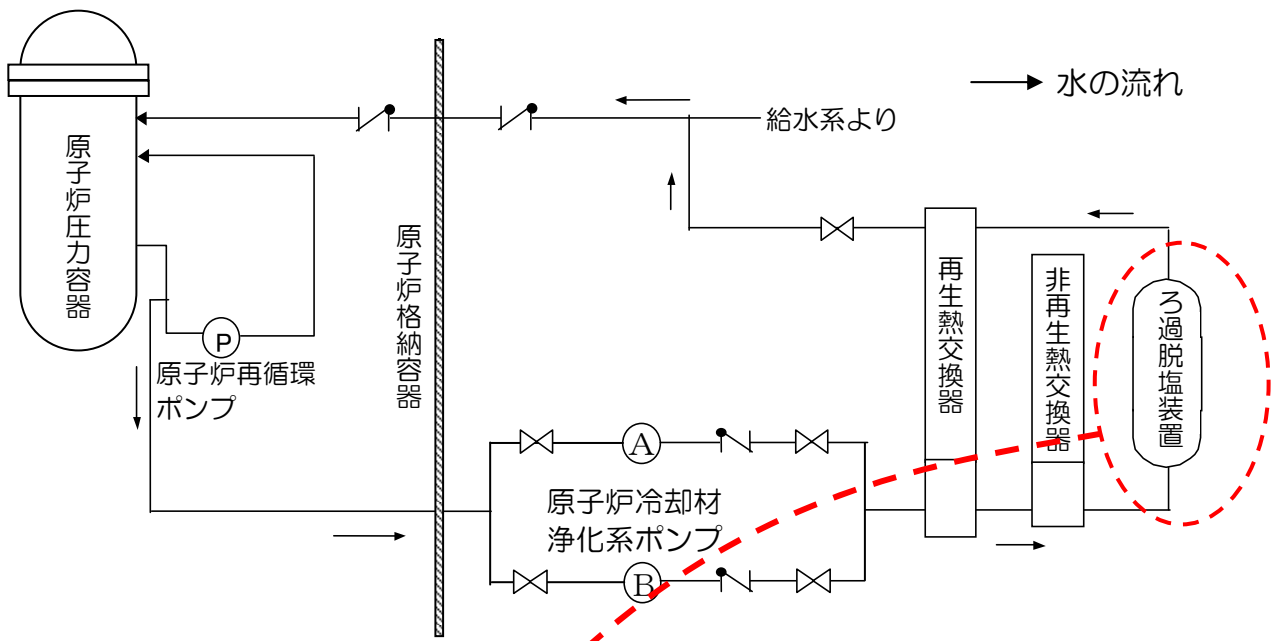
原子炉冷却材浄化系概略図

定期検査で停止中の 4 号機（沸騰水型、定格出力 78 万 4 千キロワット）の原子炉冷却材浄化系^{*1}に設置されているろ過脱塩装置への樹脂のプリコート操作^{*2}の準備作業実施中、平成 21 年 10 月 16 日午後 6 時 24 分頃、原子炉建屋 3 階に設置されているプリコートタンク^{*3}内の水位が上昇し、オーバーフローラインを通してファンネル^{*4}に排水された水が一時的にファンネルより床にあふれていることを、作業を行っていた当社社員が発見しました。

その際、今回の作業においては全閉でなければならないプリコートタンク補給弁（47 弁）（以下、補給弁（47 弁））、ならびにろ過脱塩装置逆洗*⁵水入口元弁（197 弁）（以下、入口元弁（197 弁））が全開状態であったことを確認したことから、ただちに2つの弁を全閉にしたところ、水の漏えいは停止しました。
