福島第一原子力発電所 1号機における原子炉建屋二重扉の不具合に関する調査結果について

平成 22 年 5 月 7 日
東京電力株式会社
福島第一原子力発電所

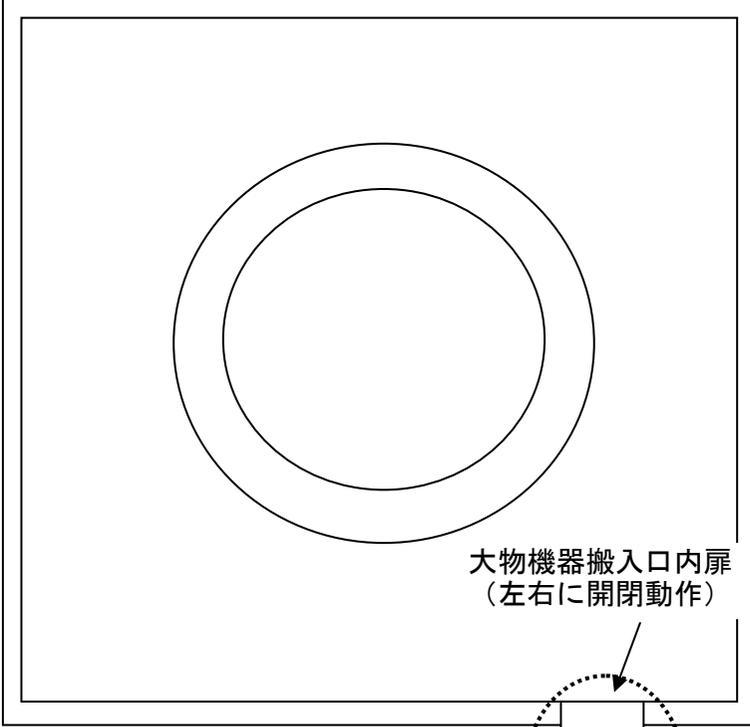
原子炉建屋（1階）平面図

定期検査中の当所 1 号機（沸騰水型、定格出力 46 万キロワット）において、平成 22 年 3 月 30 日午前 10 時 15 分頃、原子炉建屋 1 階の大物機器搬入口で外扉を開け物品搬出入作業を行っていたところ、当該搬入口の内扉の上部が建屋内側にわずかに傾き隙間が生じたことから、当該搬入口の二重扉*¹が一時的に両方開いた状態となりました。

現場を調査したところ、内扉の下部にワイヤーがはさまっていたため、このワイヤーを取り除き、傾いた内扉を午前11時40分に復旧しました。

- 内扉開閉時に資材と接触するエリアの床面を色分けし、仮置き禁止エリアを明確にします。
- ワイヤー等がはさまっている状態で内扉が閉まった際は、異常を検知できるように内扉にセンサーを設置します。
