平成 18 年 12 月 1 日

4 号機における運転上の制限の逸脱ならびに復帰の調査結果について

東京電力株式会社
福島第二原子力発電所

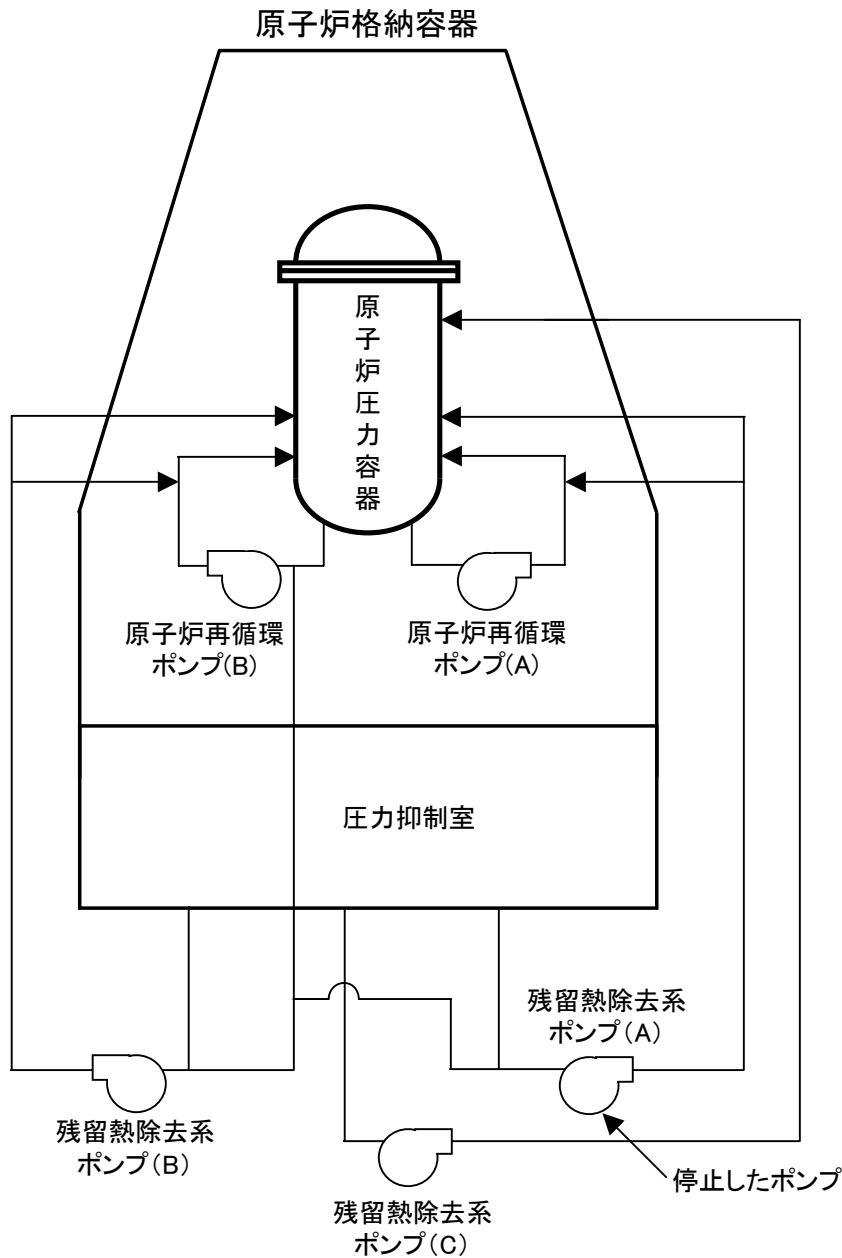
残留熱除去系・系統概略図

調査の結果、運転員が、原子炉冷却材浄化系ポンプ室 (B) の計器調査に使用していたジャンパー線の片側を取り外した際に、誤ってその先端部を漏えい検出系*⁷の制御盤に接触させたため、瞬間的に地絡が発生して漏えい検出系の電圧が低下し、当該制御盤に接続されている残留熱除去系 (A) の漏えい検出回路が作動して、「残留熱除去系熱交室漏えい」の警報が発生するとともに、残留熱除去系ポンプ (A) が停止したことがわかりました。

ジャンパー線の先端部を誤って制御盤に接触させてしまった要因は、当該ジャンパー箇所が低い位置で狭隘なため作業性の悪い場所であったこと、および当該ジャンパー箇所は運転員が通常扱っている端子とは異なる特殊な形状であったことによるものと推定しました。

対策として、以下の事項を運転員に文書にて周知し、本事例に関する事例検討会を実施するとともに、マニュアルに反映します。

- ・ 低位置、狭隘などの作業環境が悪い場所でジャンパー線の取り付け・取り外し作業を行う場合には、ジャンパー線の先端部が絶縁カバーで覆われているものでも制御盤と接触して地絡する可能性があること。
- ・ 通常扱っている端子と異なる特殊な形状の端子を扱う作業の場合には、保全部門の助言を求めるなど、慎重に作業を進めること。
