福島第二原子力発電所 1号機の圧力抑制室における 異物の発見に関する原因と対策について

2016年3月18日
東京電力株式会社
福島第二原子力発電所

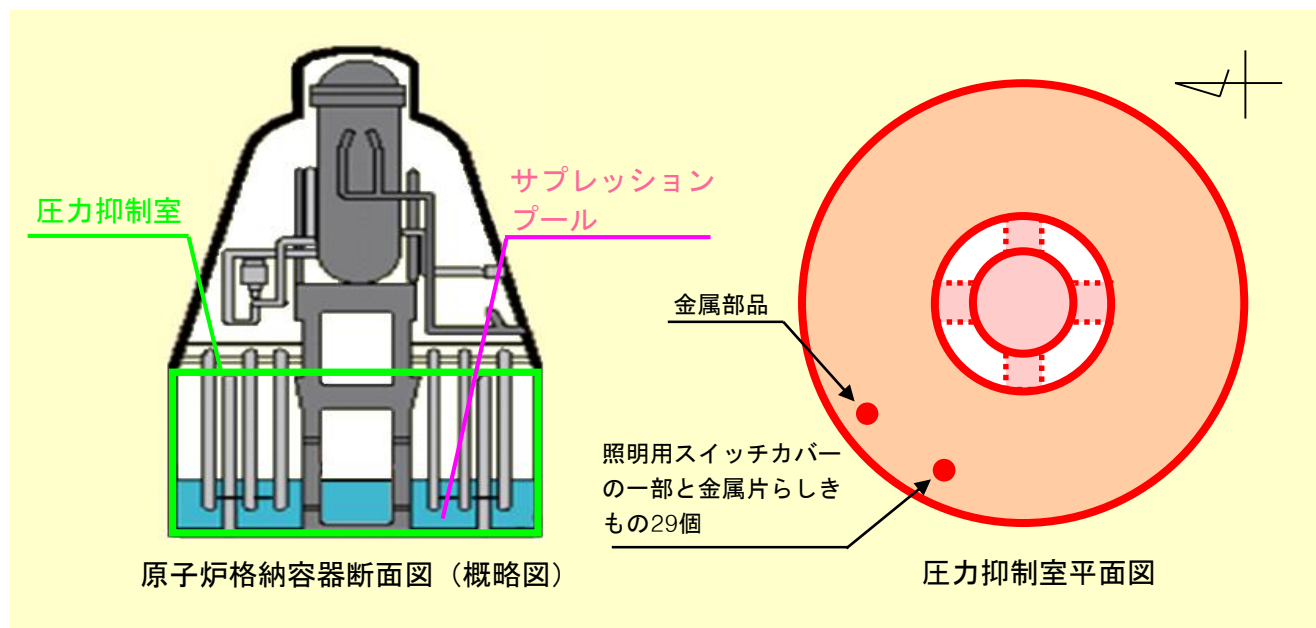
○異物の発見・回収箇所

- ・回収した金属部品 1 個について、落ちていた位置の圧力抑制室内上部を確認したところ、同部品が外れている格納容器基準容器*¹の銅管の支持部（サポート）があったこと。また、他のサポートには脱落している部品がなかったこと。

当該金属部品の落下原因を調査しましたが、特定には至りませんでした。

金属部品
(2015年9月4日発見・回収)
(2015年10月15日お知らせ済み)

格納容器基準容器は、冷温停止維持に必要な設備ではないことから、当面は点検等を実施せず、当該部品を含むすべてのサポート部品については、同設備を使用する前に締め付けを行うこととします。また、圧力抑制室内の点検の都度、落下の有無の確認を行うこととします。
