2019年8月21日

## 福島第二原子力発電所 3号機使用済燃料プールにおける 異物の発見・回収に関する原因と対策について

東京電力ホールディングス株式会社  
福島第二原子力発電所

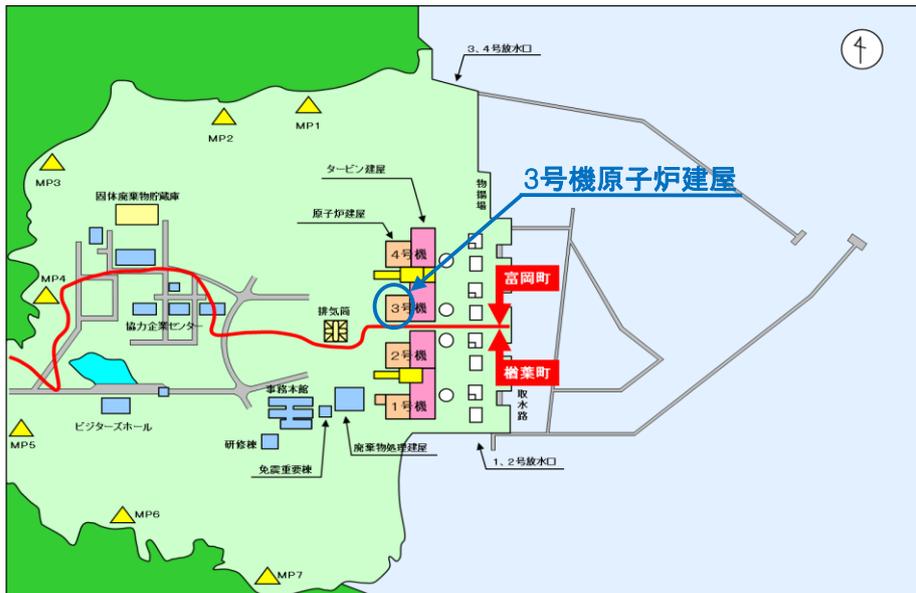
<3号機 原子炉建屋6階(平面図)>

2019年6月27日午前11時45分、当所3号機原子炉建屋6階使用済燃料プールにおいて、パトロールを行っていた当社社員が同プール内に異物らしきもの（ワッシャーのようなもの）があることを確認しました。

その後、2019年7月11日午前11時40分頃、使用済燃料プール内より異物らしきものを回収し、ナット（金属製、大きさ約2.7cm×2.4cm、厚さ約1cm、内径約1.6cm）であることを確認したことから、同日午後4時20分、異物であると判断しました。
