福島第二原子力発電所における不適合処理・保守状況について

**福島第二原子力発電所1号炉サービス建屋内における空気の流入について
(管理区域外への放射性物質の放出なし)**

東京電力ホールディングス株式会社
福島第二原子力発電所

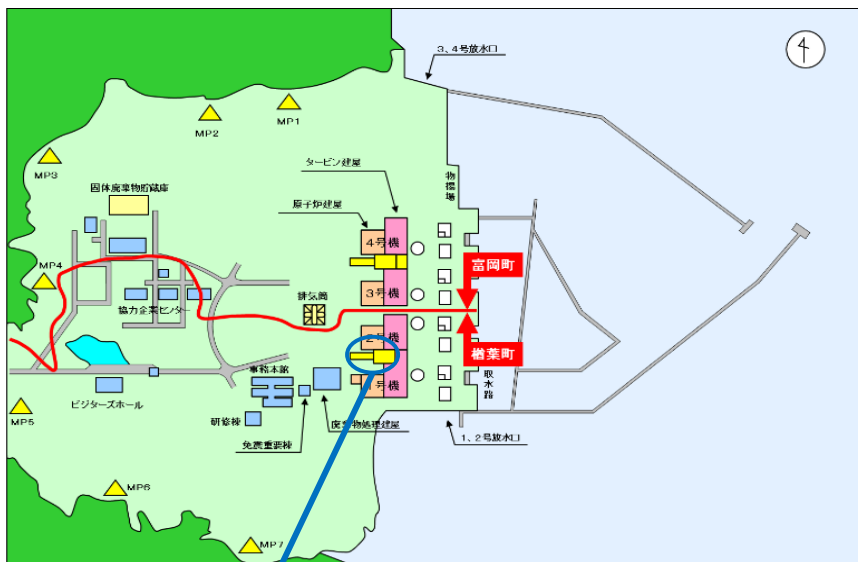
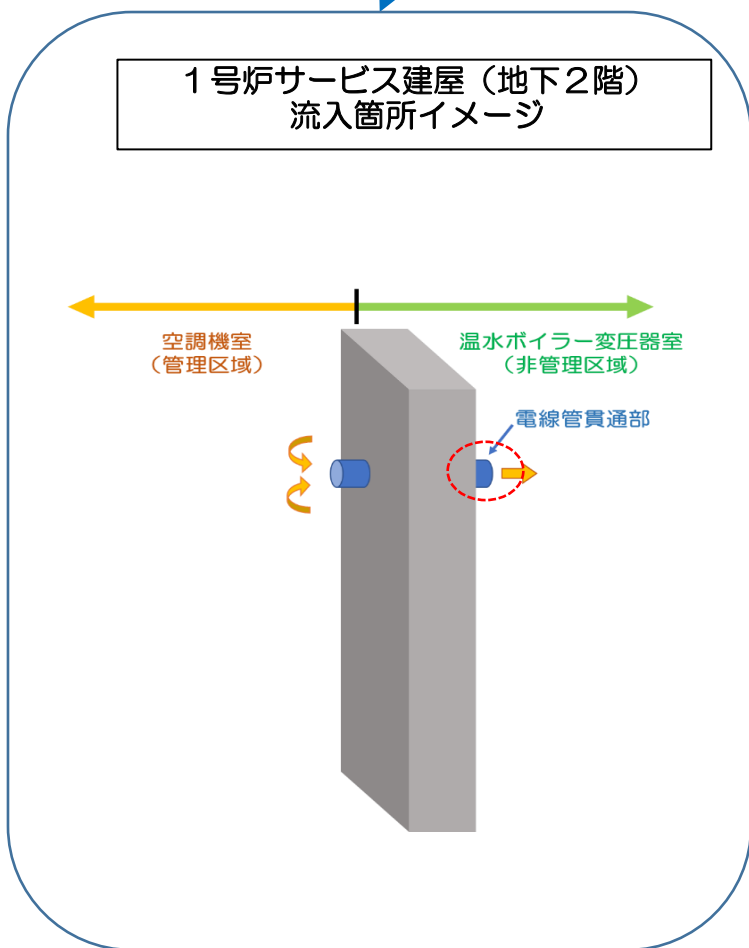
福島第二原子力発電所 現場概略図

1月2日午後5時40分、1号炉サービス建屋内のパトロールを実施していたところ、サービス建屋内において、管理区域*¹の電線管貫通部から同建屋内の非管理区域*²へ空気が流入していることを当社社員が確認しました。

流入箇所

当該貫通部については、同日午後7時24分に閉止の応急措置を行い、空気の流入が停止したことを確認しました。
