地下貯水槽の漏えいに関わる本日（4/30）の作業実績

地下貯水槽からの汚染水漏えい拡散防止策

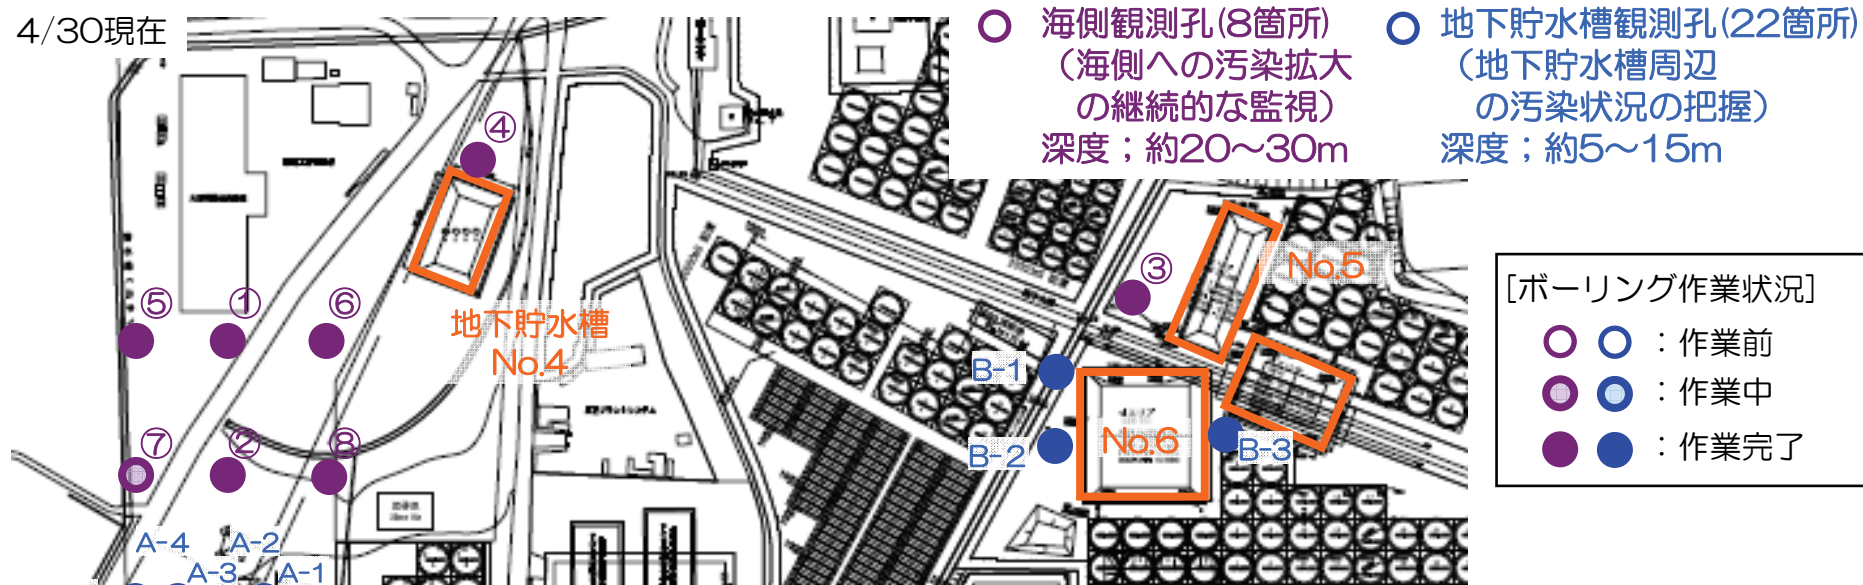
4/30現在

周辺環境影響モニタリング：ボーリング進捗およびモニタリング結果

地下貯水槽観測孔 (観測孔深さ)	塩素濃度 ppm	全β Bq/cm3	地下貯水槽観測孔 (観測孔深さ)	塩素濃度 ppm	全β Bq/cm3	海側観測孔 (観測孔深さ)	塩素濃度 ppm	全β Bq/cm3
A-1 (7.0m)	10	ND	A-12 (8.5m)	9	ND	① (21.4m)	10	ND
A-2 (11.3m)	10	ND	A-13 (7.0m)	10	ND	② (17.0m)	9	ND
A-3 (7.0m)	10	ND	A-14 (8.5m)	9	ND	③ (17.5m)	10	ND
A-4 (12.7m)	8	ND	A-15 (7.0m)	10	ND	④ (17.0m)	10	ND
A-5 (7.0m)	7	ND	A-16 (8.5m)	14	ND	⑤ (19.0m)	9	ND
A-6 (10.0m)	7	ND	A-17 (7.0m)	8	ND	⑥ (17.5m)	10	ND
A-7 (10.0m)	7	ND	A-18 (7.0m)	10	ND	⑦ (17.0m)	作業中	
A-8 (10.0m)	9	ND	A-19 (10.0m)	10	ND	⑧ (16.0m)	分析中	
A-9 (11.5m)	11	ND	B-1 (7.0m)	12	ND	備考	・分析は、週1回実施 ・分析開始以降、全βは検出限界未満(ND)	
A-10 (8.5m)	9	ND	B-2 (7.0m)	6	ND			
A-11 (11.5m)	35	ND	B-3 (7.0m)	8	ND			
備考	・分析は、当面の間 1日1回実施 ・分析開始以降、全βは検出限界未満(ND)※

※ 4/27の分析において、一部ND値を超えた測定結果があったが、再分析でNDとなった。
