# 汚染水貯留タンクからの漏えいについて

平成25年 9月12日

東京電力株式会社

## (1) タンクからの漏えいに関する原因究明、直接対応

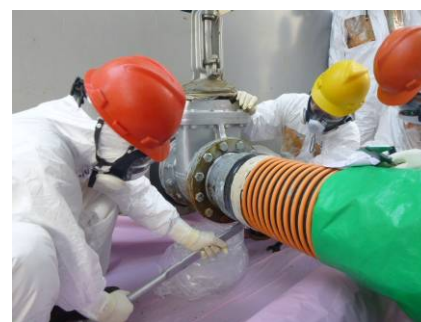
フランジ増し締め作業状況

- 8月31日の巡視点検において、H5-IV-No.5およびNo.6タンク連結部（No.5タンク出口弁フランジ）下部床面に滴下痕及び1滴／90秒程度の滴下を確認（滴下部床面をドレンパン設置）。
- 9月1日に保温材を取り外し、当該弁フランジ部の増し締めを実施した上で漏えいがないことを確認し、継続監視して問題ないことを確認の上、保温材取り付けを実施（9月中旬完了目処）。
