# 汚染水貯留タンクからの漏えいについて

平成25年 9月30日

東京電力株式会社

## (1)タンクからの漏えいに関する原因調査

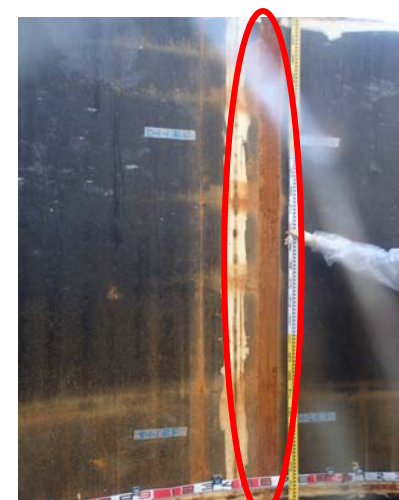
- 漏えいの原因調査に加え、タンク内部調査により確認された側板の状況、及びコンクリート基礎の状況について、以下の調査を行なう。
  - フランジ部に確認されたパッキンの飛び出し原因調査
  - 側板溶接部（内面）に確認された発錆原因調査
  - 底板下部コンクリートの健全性調査（ひび割れの有無等）

側板1段目 錆の箇所

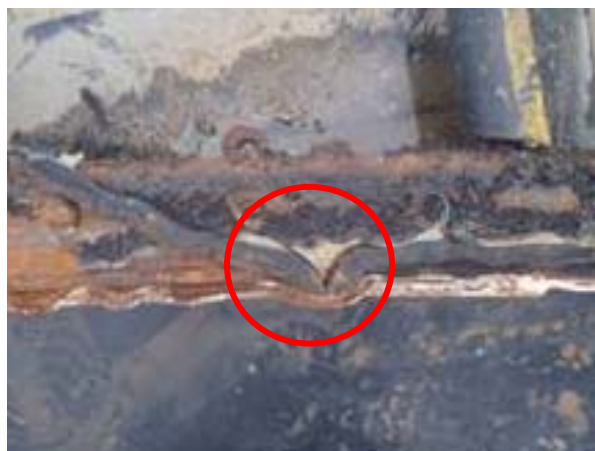
- 底部は、養生鉄板の設置・撤去やクレーン稼働に起因する可能性もあるが、シーリング材の膨らみ、及び止水材の飛び出しを確認した。
- ボルトの打診調査では、明確なゆるみは確認されなかった。
- トルク調査等については、調査結果を取り纏め中。

止水材の飛び出し

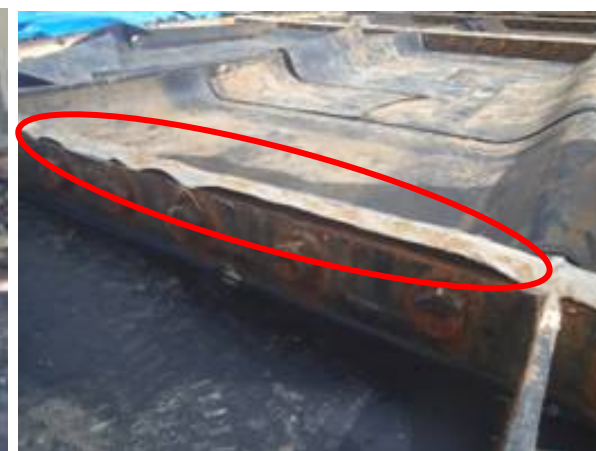
シーリング材の膨らみ
